**Dossier établi pour le compte de :** Office Public de l'Habitat 77

**N° de dossier :** 2013-09-300 FK DTA PC\_013LCB\_ OPH

**Date de visite :** 03 octobre 2013  
**Heure d'arrivée sur site :** 09 : 12  
**Heure de départ du site :** 17 : 30  
**N° de dossier :** 2013-09-300 FK DTA PC\_013LCB\_ OPH  
**Diagnostic établi par :** F. KLAI  
**Identité du propriétaire :** Office Public de l'Habitat 77  
**Adresse du propriétaire :** 10 Avenue Charles Péguy  
77000 MELUN  
**Adresse du bien visité :** 5 SQUARE MERIMEE  
77000 MELUN

## FICHE RECAPITULATIVE DU DOSSIER TECHNIQUE AMIANTE

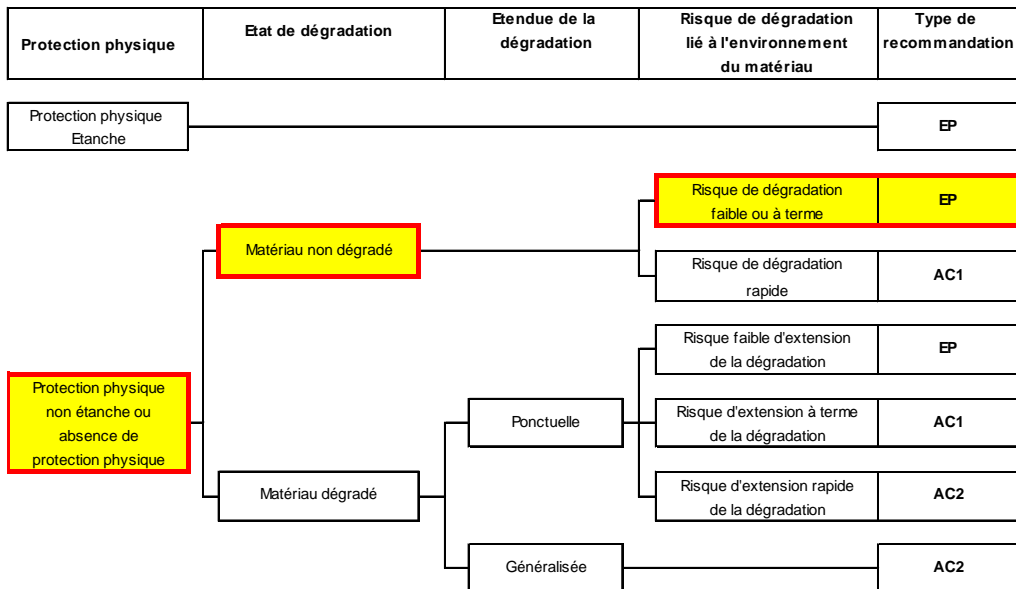
N° dossier : 2013-09-300 FK DTA PC\_013LB7\_OPH  
Date de l'évaluation : 03/10/2013  
Bâtiment : 1 4ème  
Local ou zone homogène : Ech :  
Désignation déclarée du local : Toiture Terrasse\_1\_4ème  
Matériau ou produit : Conduits de ventilation, Ventilation haute (Fibres-ciment)  
**Conclusion :** Procéder à une évaluation périodique

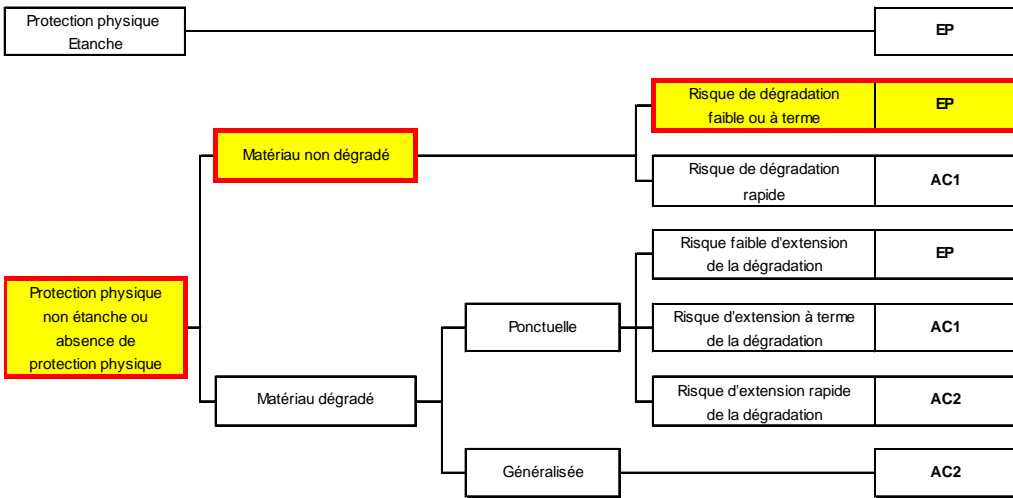
N° dossier : 2013-09-300 FK DTA PC\_013LB7\_ OPH  
 Date de l'évaluation : 03/10/2013  
 Bâtiment :  
 Local ou zone homogène : Ech :  
 Désignation déclarée du local : Local vide ordures du 1er au 4ème  
 Matériau ou produit : Vide-ordures, Gaine V.O.(Fibres-ciment)  
**Conclusion :** Procéder à une évaluation périodique

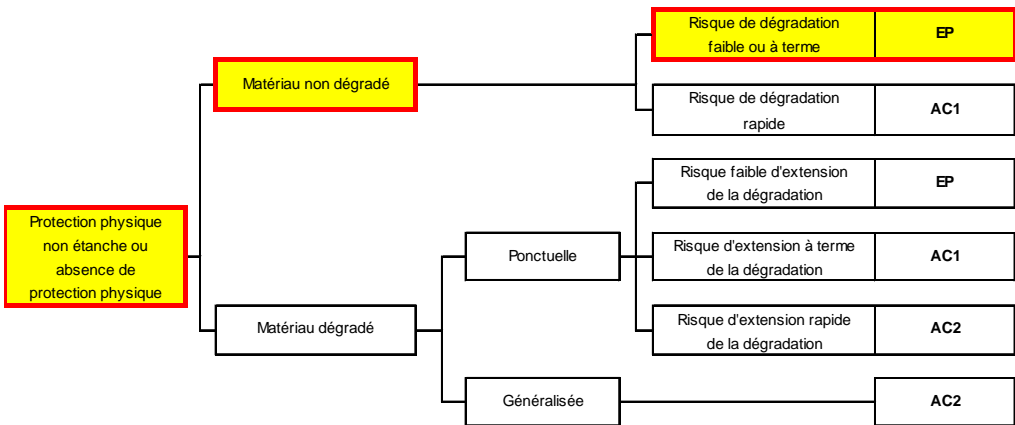
N° dossier : 2013-09-300 FK DTA PC\_013LB7\_ OPH  
 Date de l'évaluation : 03/10/2013  
 Bâtiment :  
 Local ou zone homogène : Ech : ECH-N°3  
 Désignation déclarée du local : Toiture  
 Matériau ou produit : Façade terrasse, Ardoise noire  
**Conclusion :** Procéder à une évaluation périodique

Protection physique	Etat de dégradation	Etendue de la dégradation	Risque de dégradation lié à l'environnement du matériau	Type de recommandation
Protection physique Étanche				EP
