Rapport de repérage des matériaux et produits contenant de l'amiante avant réalisation de travaux dans un immeuble bâti

Numéro de dossier : MA2203024987
Date d'édition: 14/03/2022

13LA30402
5 Square François Couperin
(13LA30402)
77000 Melun

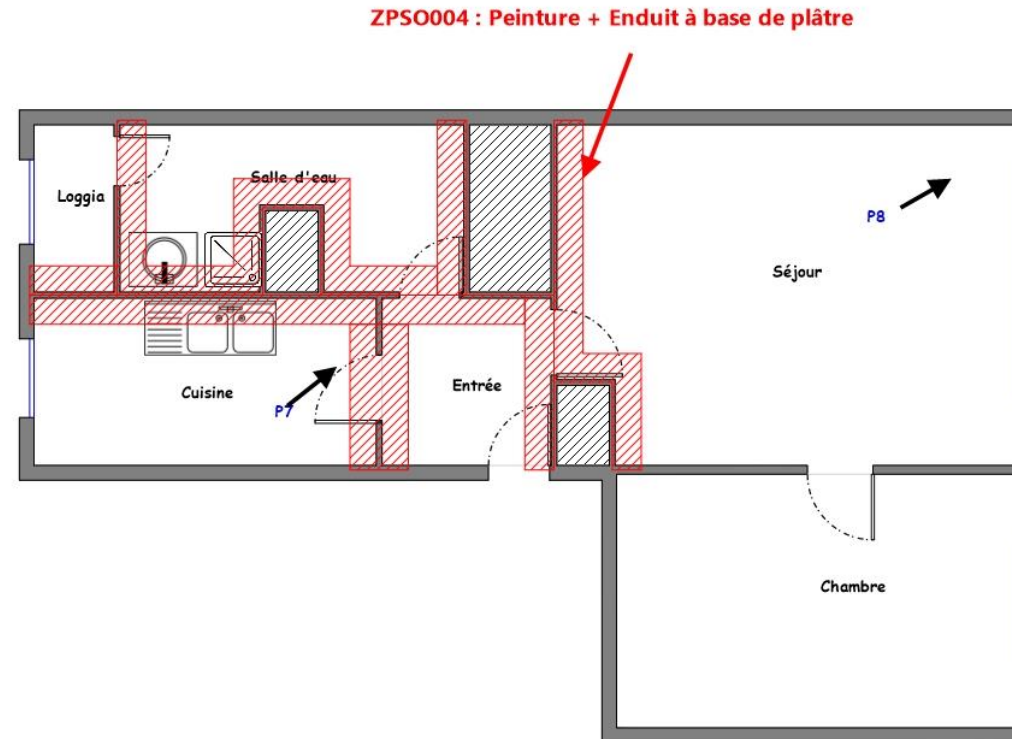
Planche de repérage des matériaux et produits amiantés
Affaire	MA2203024987
Opération	LUBINO sly
Site	13LA30402 5 Square François Couperin (13LA30402)
	77000
	Melun
Date de réalisation	14/03/2022
Matériaux et produits contenant de l'amiante	
	Surface amianté
	Linéaire / paroi amianté (type 1)
	Linéaire / paroi amianté (type 2)
	Conduit amianté
Sondages destructifs / Prélèvements	
	Prélèvement Positif
	Prélèvement négatif
	Sondage destructif
Types de murs	
	Mur Porteur
	Mur Cloison (type 1)
	Mur Cloison (type 2)
	Gaine technique
Éléments ou pièces non visités	
	Local non visité
	Élément non visité

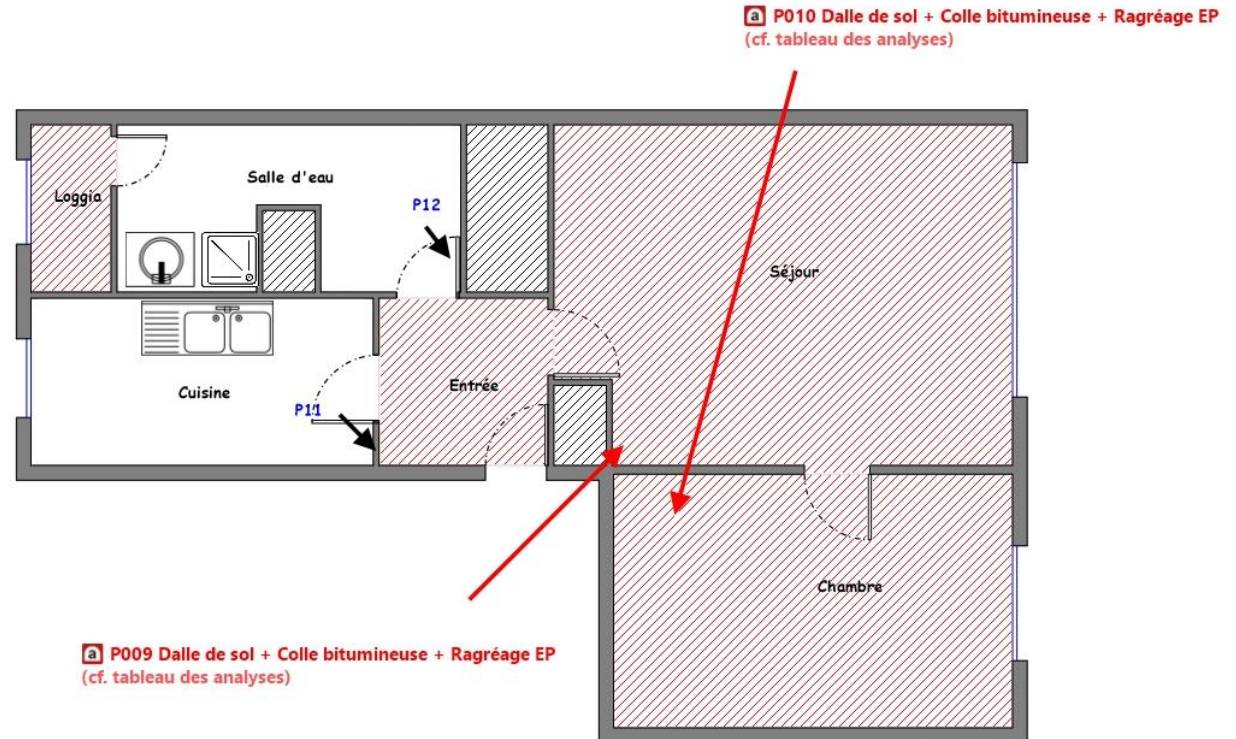
Planche de repérage des matériaux et produits amiantés
Affaire	MA2203024987
Opération	LUBINO sly
Site	13LA30402 5 Square François Couperin (13LA30402)
	77000
	Melun
Date de réalisation	14/03/2022
Matériaux et produits contenant de l'amiante	
	Surface amianté
	Linéaire / paroi amianté (type 1)
	Linéaire / paroi amianté (type 2)
	Conduit amianté
Sondages destructifs / Prélèvements	
	Px Prélèvement Positif
	Px Prélèvement négatif
	Sondage destructif
Types de murs	
	Mur Porteur
	Mur Cloison (type 1)
	Mur Cloison (type 2)
	Gaine technique
Éléments ou pièces non visités	
	Local non visité
	Élément non visité
