Rapport de Repérage Amiante Avant réalisation de travaux dans un immeuble bâti

Numéro de dossier : M4828369
Date d'intervention : 30/07/2021

13LB80301
2 SQUARE P. MERIMEE
77000 MELUN

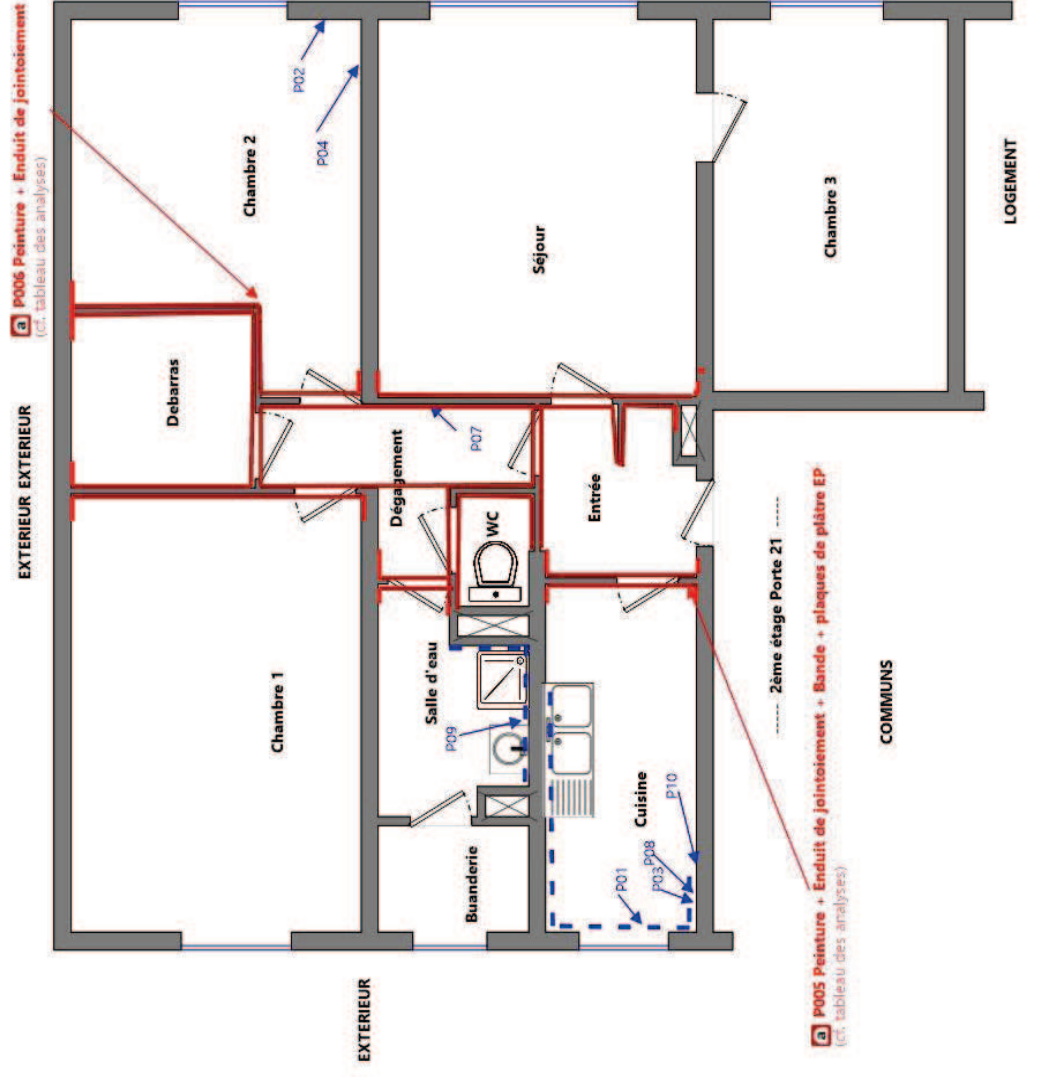
Planche de repérage des matériaux et produits amiantés
Affaire	M4828369
Opération	FAITROP alexis
Site	13LB80301 2 SQUARE P. MERIMEE 77000 MELUN
Date de réalisation	12/08/2021
Matériaux et produits contenant de l'amiante	
	Surface amianté
	Linéaire / paroi amianté (type 1)
	Linéaire / paroi amianté (type 2)
	Conduit amianté
Sondages destructifs / Prélèvements	
	Prélèvement Positif
	Prélèvement négatif
	Sondage destructif
Types de murs	
	Mur Porteur
	Mur Cloison (type 1)
	Mur Cloison (type 2)
	Gaine technique
Éléments ou pièces non visités	
	Local non visitée
	Élément non visité

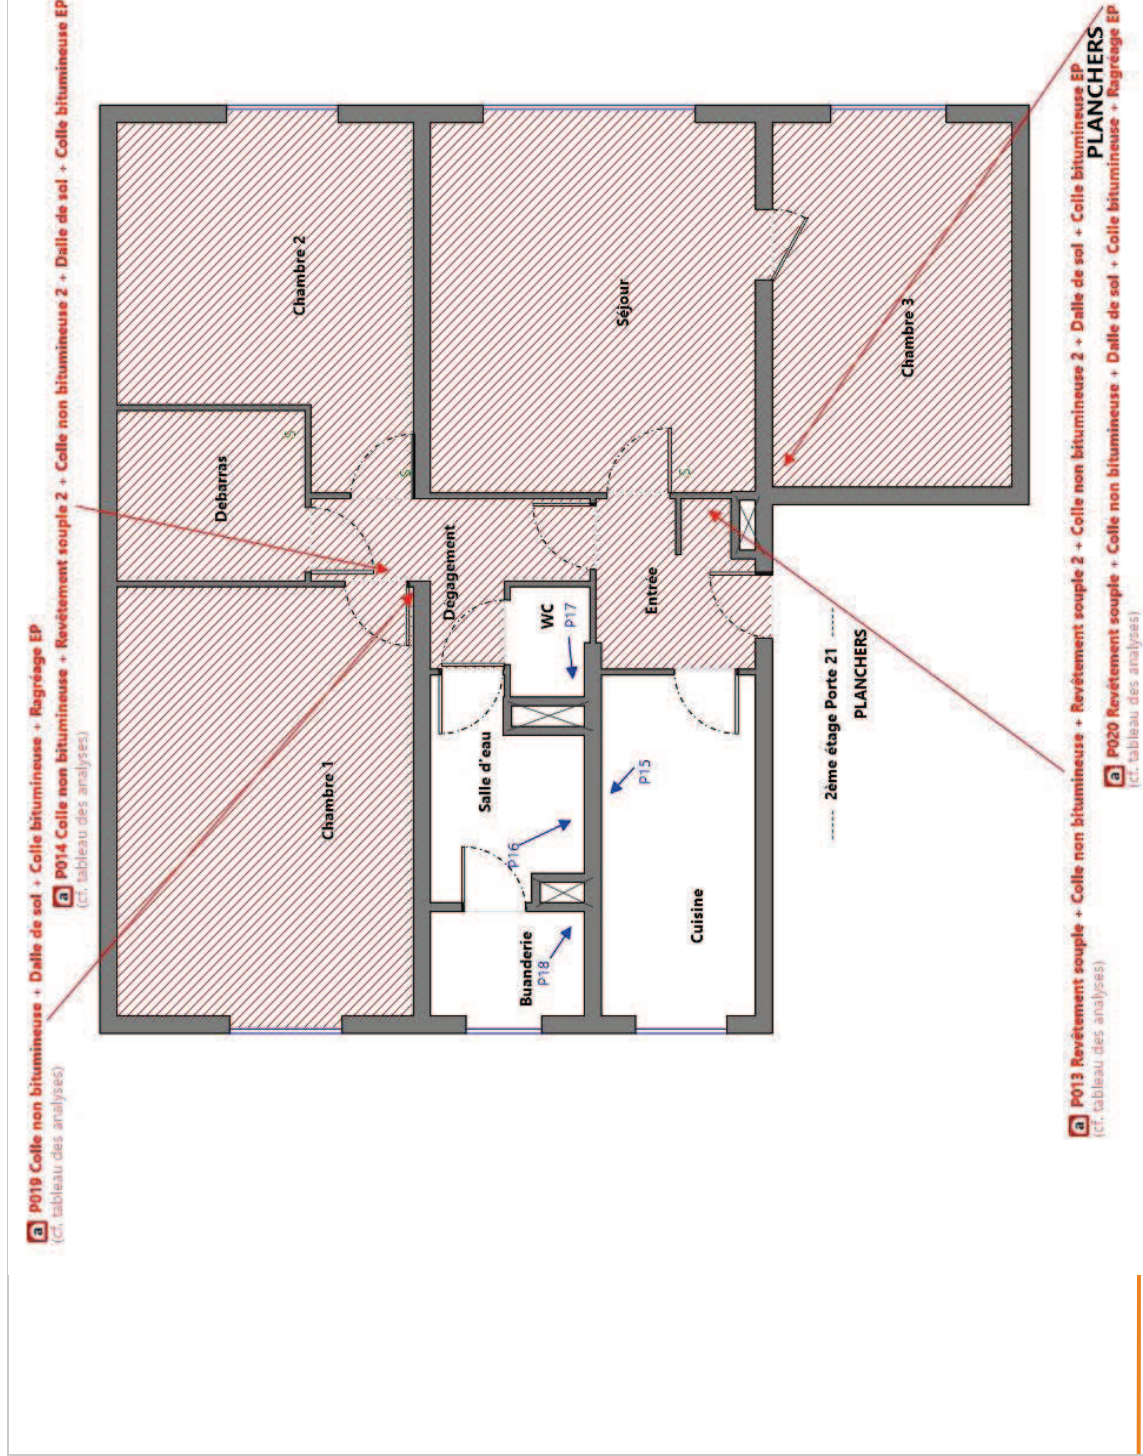
Planche de repérage des matériaux et produits amiantés
Affaire	M4828369
Opération	FAITROP alexis 13LB80301 2 SQUARE P. MERIMEE 77000 MELUN
Site	
Date de réalisation	12/08/2021
Matériaux et produits contenant de l'amiante	
	Surface amianté
	Linéaire / paroi amianté (type 1)
	Linéaire / paroi amianté (type 2)
	Conduit amianté
Sondages destructifs / Prélèvements	
	Prélèvement Positif
	Prélèvement négatif
	Sondage destructif
Types de murs	
	Mur Porteur
	Mur Cloison (type 1)
	Mur Cloison (type 2)
	Gaine technique
Éléments ou pièces non visités	
	Local non visité
	Élément non visité
