## Rapport de mission de repérage des matériaux et produits contenant de l'amiante avant réalisation de travaux

8 SQUARE F.COUPERIN

77000 MELUN

RAPPORT N° :	13LA60401	Laboratoire d'Analyses :	ITGA
Repérage réalisé le :	10/10/2018	Adresse laboratoire :	3 RUE ARMAND HERPIN LACROIX - CS 46537 35065 RENNES CEDEX
Accompagnateur :		Numéro d'accréditation :	1-5967
Par :	Mickaël JULIEN	Organisme d'assurance professionnelle :	AXA France
N° certificat :	CPDI 4129	Adresse assurance :	313 Terrasses de l'Arche 92727 NANTERRE CEDEX
Date d'obtention :	01/01/2017	N° de contrat d'assurance :	10063271004
Organisme certificateur	I.CERT Parc Edonia - Bâtiment G - Rue de la Terre Victoria - 35760 SAINT-GREGOIRE	Date de validité :	31/12/2018

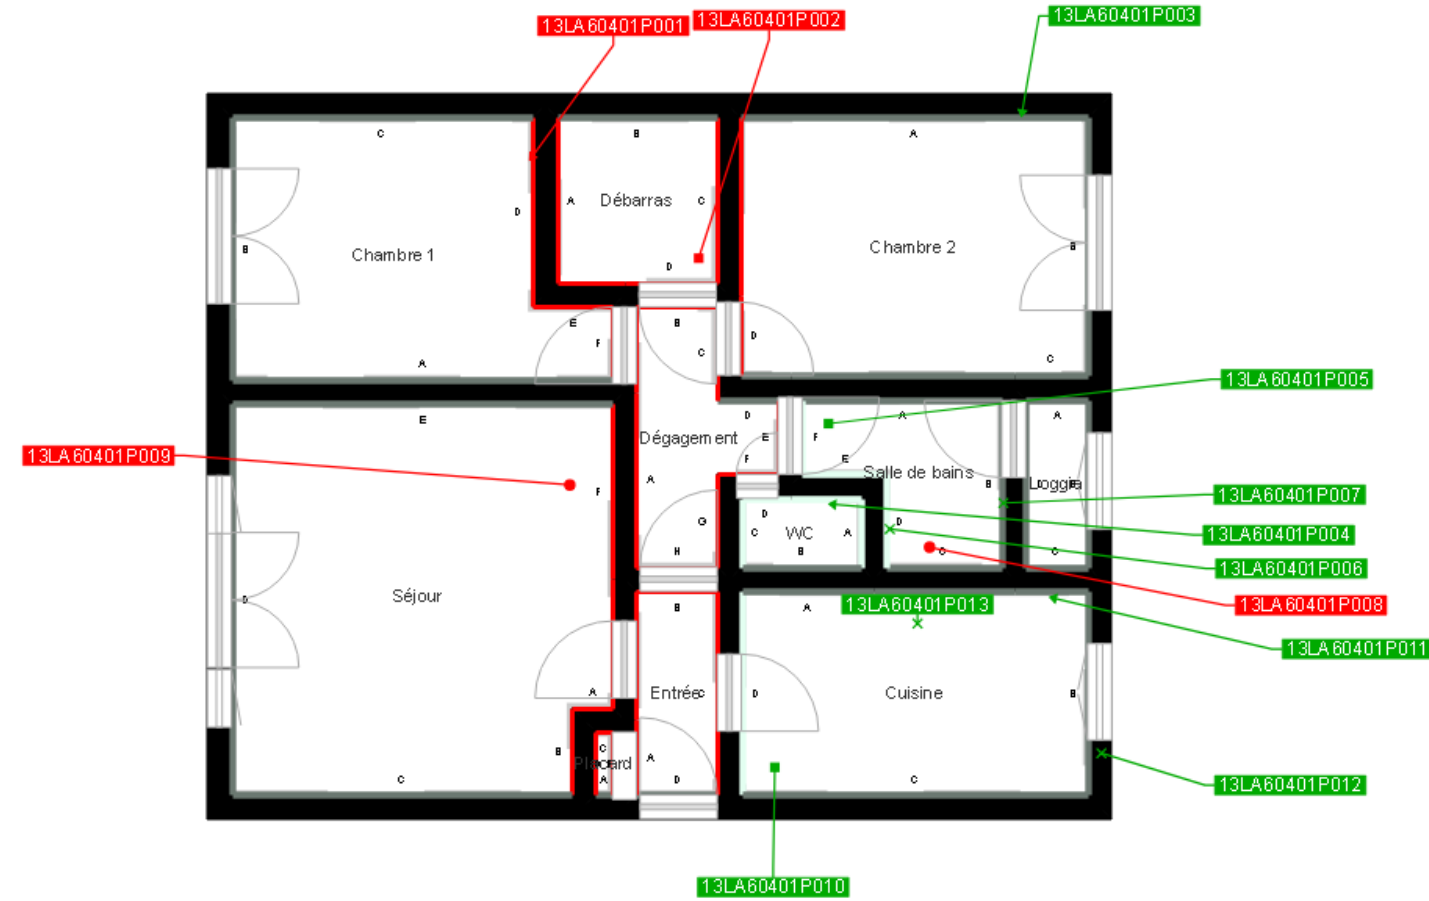
WC		Enduit béton	Enduit plâtreux blanc en vrac + peintures multiples en faible quantité non séparable	13LA60401P008	Plafond	DEGRADATION PARTIELLE	Amiante détecté (Chrysotile)	ZSO

PIECE	ETAGE	ELEMENTS	DESCRIPTIF LABORATOIRE	Echantillon	REPERAGE	ETAT	RESULTAT
Débarras		Revêtement souple	Dalle dure cassante beige + colle polymère jaune non séparable + ragréage gris en faible quantité en vrac non séparable + peinture en faible quantité non séparable	13LA60401P002	Sol	BON ETAT	Fr1:Amiante détecté (Chrysotile)
Salle de bains		Enduit béton	Enduit plâtreux blanc en vrac + peintures multiples en faible quantité non séparable	13LA60401P008	Plafond	DEGRADATION PARTIELLE	Amiante détecté (Chrysotile)
Séjour		Enduit béton	Enduit plâtreux blanc en vrac + peintures multiples en faible quantité non séparable	13LA60401P009	Plafond	BON ETAT	Amiante détecté (Chrysotile)
