## Rapport de mission de repérage des matériaux et produits contenant de l'amiante avant réalisation de travaux

47 AVENUE DE ST EXUPERY

77000 MELUN

RAPPORT N° :	13LB60401	Laboratoire d'Analyses :	ITGA
Repérage réalisé le :	14/03/2018	Adresse laboratoire :	3 RUE ARMAND HERPIN LACROIX - CS 46537 35065 RENNES CEDEX
Accompagnateur :		Numéro d'accréditation :	1-5967
Par :	Gaetan BEDEL	Organisme d'assurance professionnelle :	AXA France
N° certificat :	CPDI3869	Adresse assurance :	313 Terrasses de l'Arche 92727 NANTERRE CEDEX
Date d'obtention :	22/04/2016	N° de contrat d'assurance :	10063271004
Organisme certificateur	I.CERT PARC EDONIA - BAT G - RUE DE LA TERRE VICTORIA - 35760 SAINT GREGOIRE	Date de validité :	31/12/2018

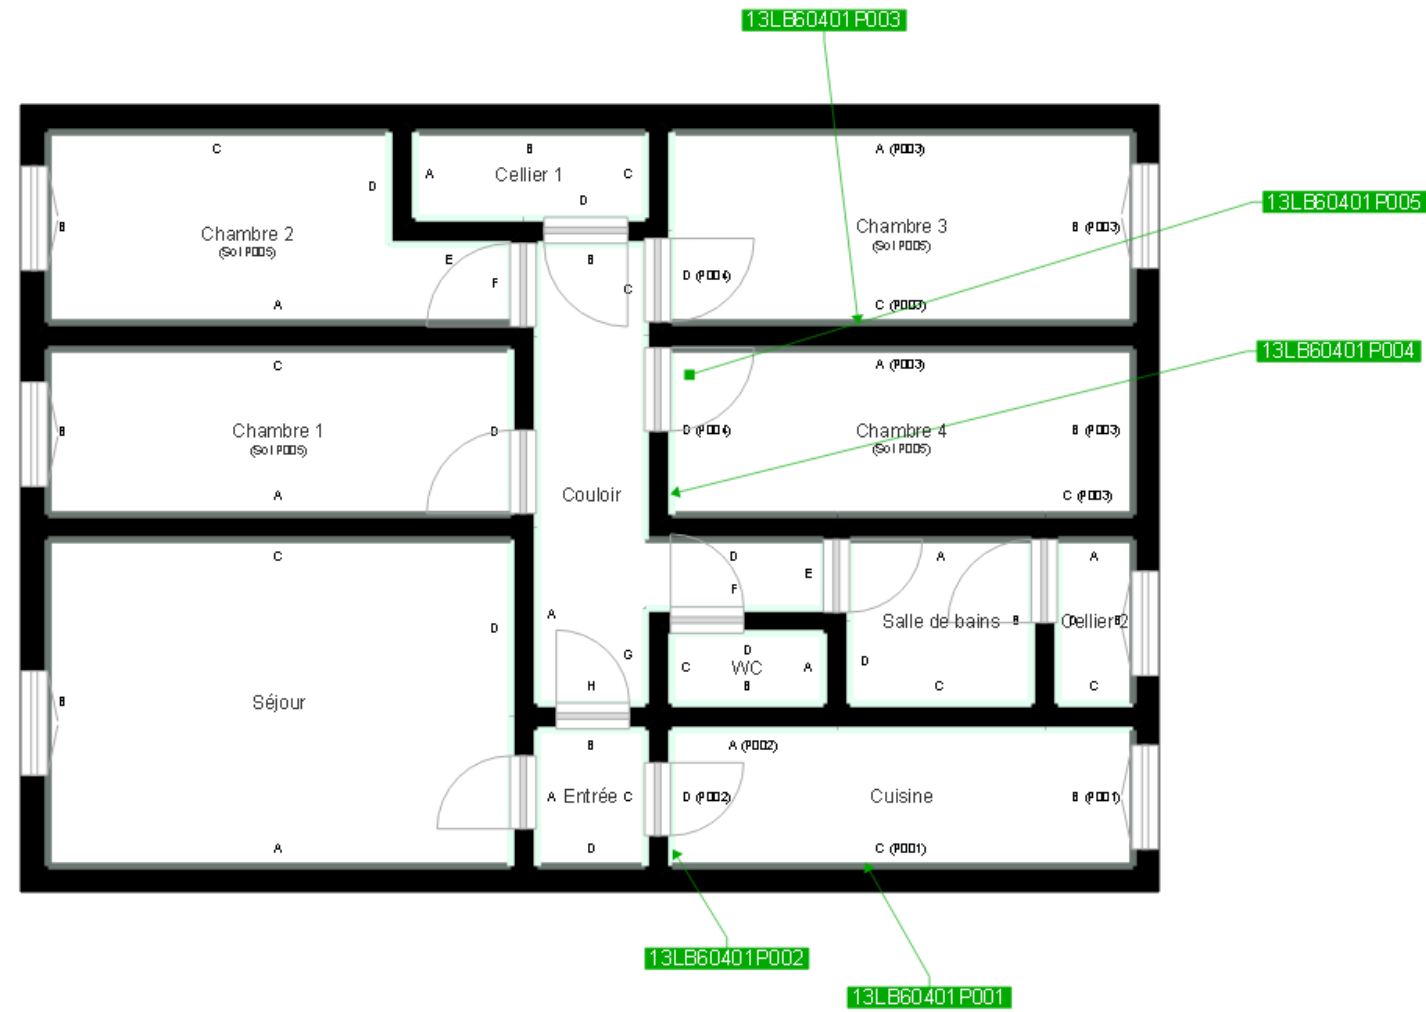
PIECE	ETAGE	ELEMENTS	DESCRIPTIF LABORATOIRE	REPERAGE	Echantillon	METHODE	ETAT	RESULTAT
Chambre 4		Conduit Amiante ciment		Du sol au plafond	13LB60401P006	JP	BON ETAT	Amiante détectée
