Rapport de mission de repérage des matériaux et produits contenant de l'amiante avant réalisation de travaux

15 SQUARE F.COUPERIN

77000 MELUN

RAPPORT N° :	13LBC0001	Laboratoire d'Analyses :	ITGA
Repérage réalisé le :	02/11/2018	Adresse laboratoire :	3 RUE ARMAND HERPIN LACROIX - CS 46537 35065 RENNES CEDEX
Accompagnateur :		Numéro d'accréditation :	1-5967
Par :	Mickaël JULIEN	Organisme d'assurance professionnelle :	AXA France
N° certificat :	CPDI 4129	Adresse assurance :	313 Terrasses de l'Arche 92727 NANTERRE CEDEX
Date d'obtention :	01/01/2017	N° de contrat d'assurance :	10063271004
Organisme certificateur	I.CERT Parc Edonia - Bâtiment G - Rue de la Terre Victoria - 35760 SAINT-GREGOIRE	Date de validité :	31/12/2018

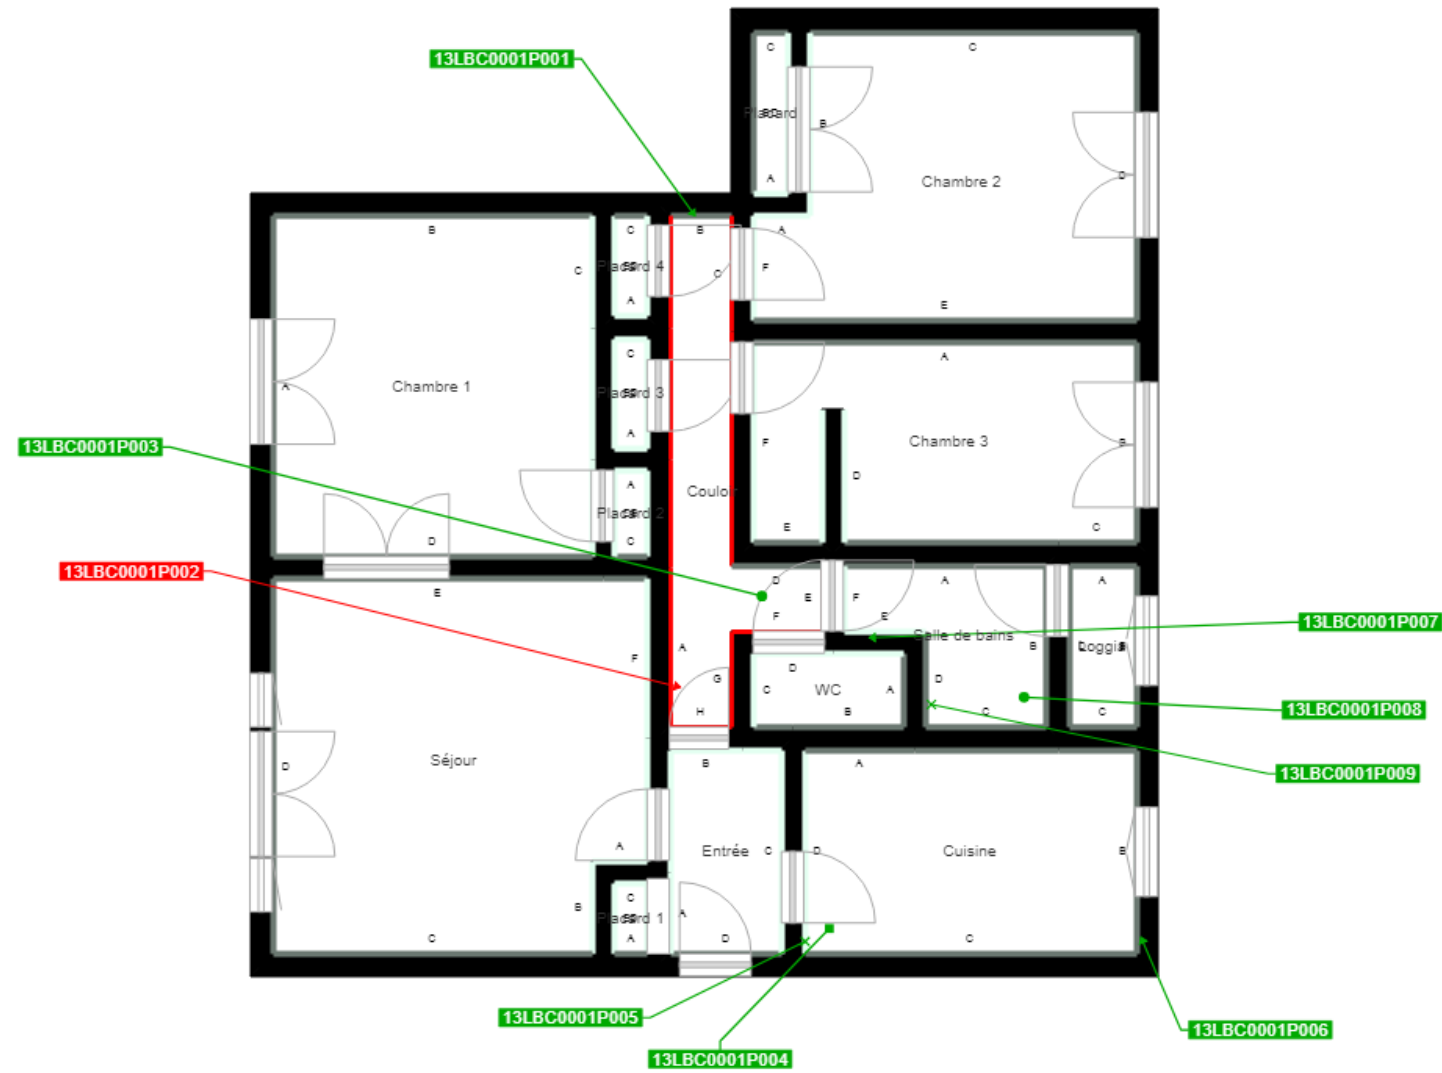
PIECE	ETAGE	ELEMENTS	DESRIPTIF LABORATOIRE	REPERAGE	Echantillon	METHODE	ETAT	RESULTAT
Couloir		Enduit plaque de plâtre	Enduit plâtreux beige + peintures multiples non séparable + papier non séparable + toile fibreuse blanche non séparable + matériau gris en faible quantité	Mur A	13LBC0001P002	RESULTAT ANALYSE	BON ETAT	Amiante détecté (Chrysotile)
Couloir		Enduit plaque de plâtre	Enduit plâtreux beige + peintures multiples non séparable + papier non séparable + toile fibreuse blanche non séparable + matériau gris en faible quantité	Mur A	13LBC0001P002	ZSO	BON ETAT	Amiante détecté (Chrysotile)
Couloir		Enduit plaque de plâtre	Enduit plâtreux beige + peintures multiples non séparable + papier non séparable + toile fibreuse blanche non séparable + matériau gris en faible quantité	Mur C	13LBC0001P002	ZSO	BON ETAT	Amiante détecté (Chrysotile)
