Rapport de mission de repérage des matériaux et produits contenant de l'amiante avant réalisation de travaux

6 SQUARE B.PASCAL

77000 MELUN

Rapport N° : 13LBT0401 13/11/2018

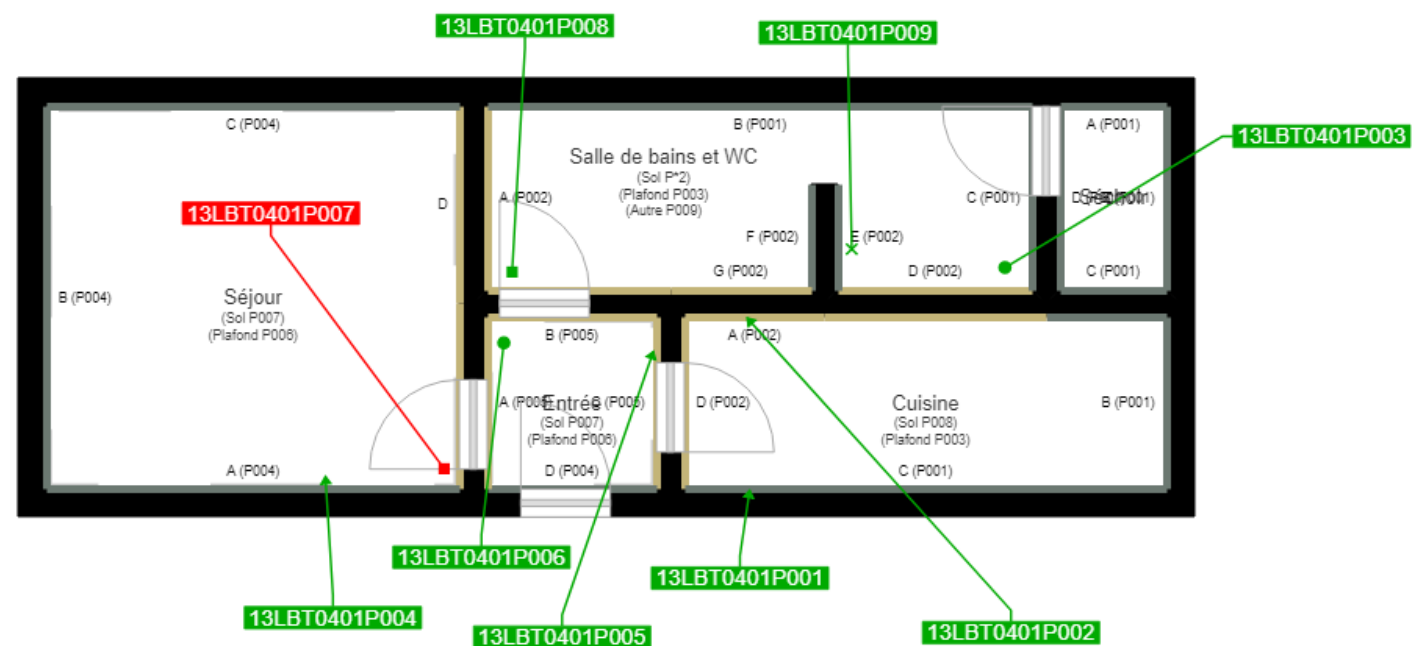
PIECE	ETAGE	ELEMENTS	DESRIPTIF LABORATOIRE	REPERAGE	Echantillon	METHODE	ETAT	RESULTAT
Séjour		Dalle de sol	Dalle dure cassante beige	Sol	13LBT0401P007	RESULTAT ANALYSE	BON ETAT	Fr1:Amiante détecté (Chrysotile)
Entrée		Dalle de sol	Dalle dure cassante beige	Sol	13LBT0401P007	ZSO	BON ETAT	Fr1:Amiante détecté (Chrysotile)
Entrée		Dalle de sol	Colle bitumineuse noire	Sol	13LBT0401P007	ZSO	BON ETAT	Fr2:Amiante détecté (Chrysotile)
Séjour		Dalle de sol	Dalle dure cassante beige	Sol	13LBT0401P007	ZSO	BON ETAT	Fr1:Amiante détecté (Chrysotile)
Séjour		Dalle de sol	Colle bitumineuse noire	Sol	13LBT0401P007	ZSO	BON ETAT	Fr2:Amiante détecté (Chrysotile)
