Rapport de mission de repérage des matériaux et produits contenant de l'amiante avant réalisation de travaux

37 AVENUE CH.PEGUY

77000 MELUN

RAPPORT N° :	13LC00402	Laboratoire d'Analyses :	ITGA
Repérage réalisé le :	12/09/2018	Adresse laboratoire :	3 RUE ARMAND HERPIN LACROIX - CS 46537 35065 RENNES CEDEX
Accompagnateur :		Numéro d'accréditation :	1-5967
Par :	Gaetan BEDEL	Organisme d'assurance professionnelle :	AXA France
N° certificat :	CPDI3869	Adresse assurance :	313 Terrasses de l'Arche 92727 NANTERRE CEDEX
Date d'obtention :	22/04/2016	N° de contrat d'assurance :	10063271004
Organisme certificateur	I.CERT PARC EDONIA - BAT G - RUE DE LA TERRE VICTORIA - 35760 SAINT GREGOIRE	Date de validité :	31/12/2018

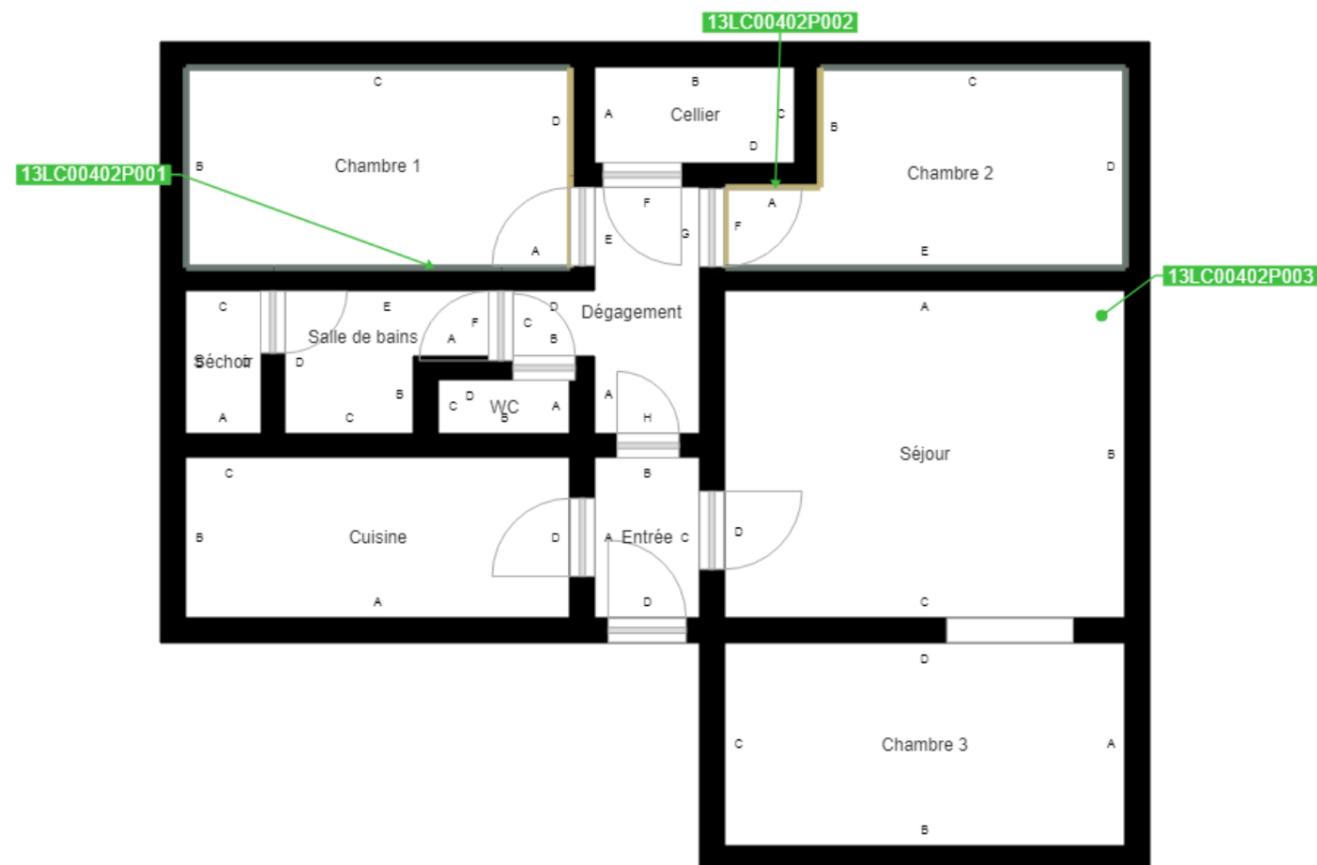
PIECE	ETAGE	ELEMENTS	DESCRIPTIF LABORATOIRE	REPERAGE	Echantillon	METHODE	ETAT	RESULTAT
Chambre 2		Enduit / Peinture	Enduit plâtreux blanc en vrac + peintures multiples non séparable + papier non séparable	Mur A	13LC00402P002	RESULTAT ANALYSE	BON ETAT	Amiante détecté (Chrysotile)
Salle de bains		Conduit Amiante ciment		Du sol au plafond	13LC00402P004	JP	BON ETAT	Amiante détectée
WC		Conduit Amiante ciment		Du sol au plafond	13LC00402P005	JP	BON ETAT	Amiante détectée
Chambre 1		Enduit / Peinture	Enduit plâtreux blanc en vrac + peintures multiples non séparable + papier non séparable	Mur D	13LC00402P002	ZSO	BON ETAT	Amiante détecté (Chrysotile)
Chambre 2		Enduit / Peinture	Enduit plâtreux blanc en vrac + peintures multiples non séparable + papier non séparable	Mur A	13LC00402P002	ZSO	BON ETAT	Amiante détecté (Chrysotile)
Chambre 2		Enduit / Peinture	Enduit plâtreux blanc en vrac + peintures multiples non séparable + papier non séparable	Mur B	13LC00402P002	ZSO	BON ETAT	Amiante détecté (Chrysotile)

PIECE	ETAGE	ELEMENTS	DESCRIPTIF LABORATOIRE	REPERAGE	Echantillon	METHODE	ETAT	RESULTAT
Chambre 2		Enduit / Peinture	Enduit plâtreux blanc en vrac + peintures multiples non séparable + papier non séparable	Mur F	13LC00402P002	ZSO	BON ETAT	Amiante détecté (Chrysotile)
