## Rapport de mission de repérage des matériaux et produits contenant de l'amiante avant réalisation de travaux

6 SQUARE P. MERIMÉE

77000 MELUN

RAPPORT N° :	13LCC0101	Laboratoire d'Analyses :	ITGA
Repérage réalisé le :	23/10/2018	Adresse laboratoire :	3 RUE ARMAND HERPIN LACROIX - CS 46537 35065 RENNES CEDEX
Accompagnateur :		Numéro d'accréditation :	1-5967
Par :	Gaetan BEDEL	Organisme d'assurance professionnelle :	AXA France
N° certificat :	CPDI3869	Adresse assurance :	313 Terrasses de l'Arche 92727 NANTERRE CEDEX
Date d'obtention :	22/04/2016	N° de contrat d'assurance :	10063271004
Organisme certificateur	I.CERT PARC EDONIA - BAT G - RUE DE LA TERRE VICTORIA - 35760 SAINT GREGOIRE	Date de validité :	31/12/2018

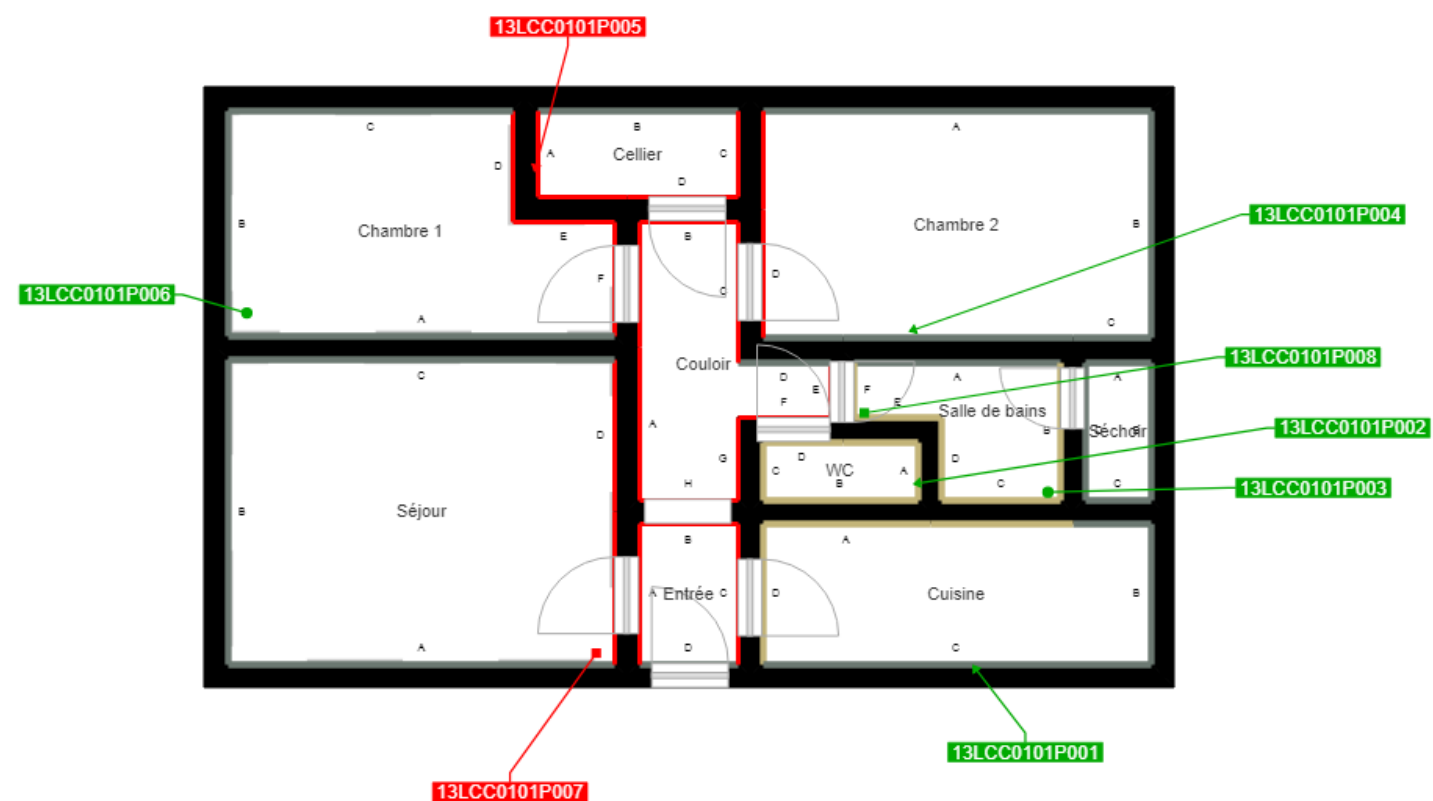
PIECE	ETAGE	ELEMENTS	DESCRIPTIF LABORATOIRE	REPERAGE	Echantillon	METHODE	ETAT	RESULTAT
Cellier		Enduit / Peinture	Enduit plâtreux blanc en vrac + peinture non séparable + carton non séparable	Mur A	13LCC0101P005	RESULTAT ANALYSE	BON ETAT	Amiante détecté (Chrysotile)
Séjour		Dalle de sol	Dalle dure cassante grise en faible quantité en vrac + colle polymère jaune en faible quantité non séparable	Sol	13LCC0101P007	RESULTAT ANALYSE	BON ETAT	Fr1:Amiante détecté (Chrysotile)
Chambre 1		Dalle de sol	Dalle dure cassante grise en faible quantité en vrac + colle polymère jaune en faible quantité non séparable	Sol	13LCC0101P007	ZSO	BON ETAT	Fr1:Amiante détecté (Chrysotile)
Séjour		Dalle de sol	Dalle dure cassante grise en faible quantité en vrac + colle polymère jaune en faible quantité non séparable	Sol	13LCC0101P007	ZSO	BON ETAT	Fr1:Amiante détecté (Chrysotile)
Entrée		Enduit / Peinture	Enduit plâtreux blanc en vrac + peinture non séparable + carton non séparable	Mur A	13LCC0101P005	ZSO	BON ETAT	Amiante détecté (Chrysotile)

PIECE	ETAGE	ELEMENTS	DESRIPTIF LABORATOIRE	REPERAGE	Echantillon	METHODE	ETAT	RESULTAT
Entrée		Enduit / Peinture	Enduit plâtreux blanc en vrac + peinture non séparable + carton non séparable	Mur B	13LCC0101P005	ZSO	BON ETAT	Amiante détecté (Chrysotile)
Entrée		Enduit / Peinture	Enduit plâtreux blanc en vrac + peinture non séparable + carton non séparable	Mur C	13LCC0101P005	ZSO	BON ETAT	Amiante détecté (Chrysotile)
Chambre 2		Enduit / Peinture	Enduit plâtreux blanc en vrac + peinture non séparable + carton non séparable	Mur D	13LCC0101P005	ZSO	BON ETAT	Amiante détecté (Chrysotile)
Cellier		Enduit / Peinture	Enduit plâtreux blanc en vrac + peinture non séparable + carton non séparable	Mur A	13LCC0101P005	ZSO	BON ETAT	Amiante détecté (Chrysotile)
Cellier		Enduit / Peinture	Enduit plâtreux blanc en vrac + peinture non séparable + carton non séparable	Mur C	13LCC0101P005	ZSO	BON ETAT	Amiante détecté (Chrysotile)

Cellier		Enduit / Peinture	Enduit plâtreux blanc en vrac + peinture non séparable + carton non séparable	Mur D	13LCC0101P005	ZSO	BON ETAT	Amiante détecté (Chrysotile)
Couloir		Enduit / Peinture	Enduit plâtreux blanc en vrac + peinture non séparable + carton non séparable	Mur A	13LCC0101P005	ZSO	BON ETAT	Amiante détecté (Chrysotile)
Couloir		Enduit / Peinture	Enduit plâtreux blanc en vrac + peinture non séparable + carton non séparable	Mur B	13LCC0101P005	ZSO	BON ETAT	Amiante détecté (Chrysotile)
