Rapport de mission de repérage des matériaux et produits contenant de l'amiante avant réalisation de travaux

15 SQUARE PROSPER MERIMÉE

LOGEMENT 2

77000 MELUN

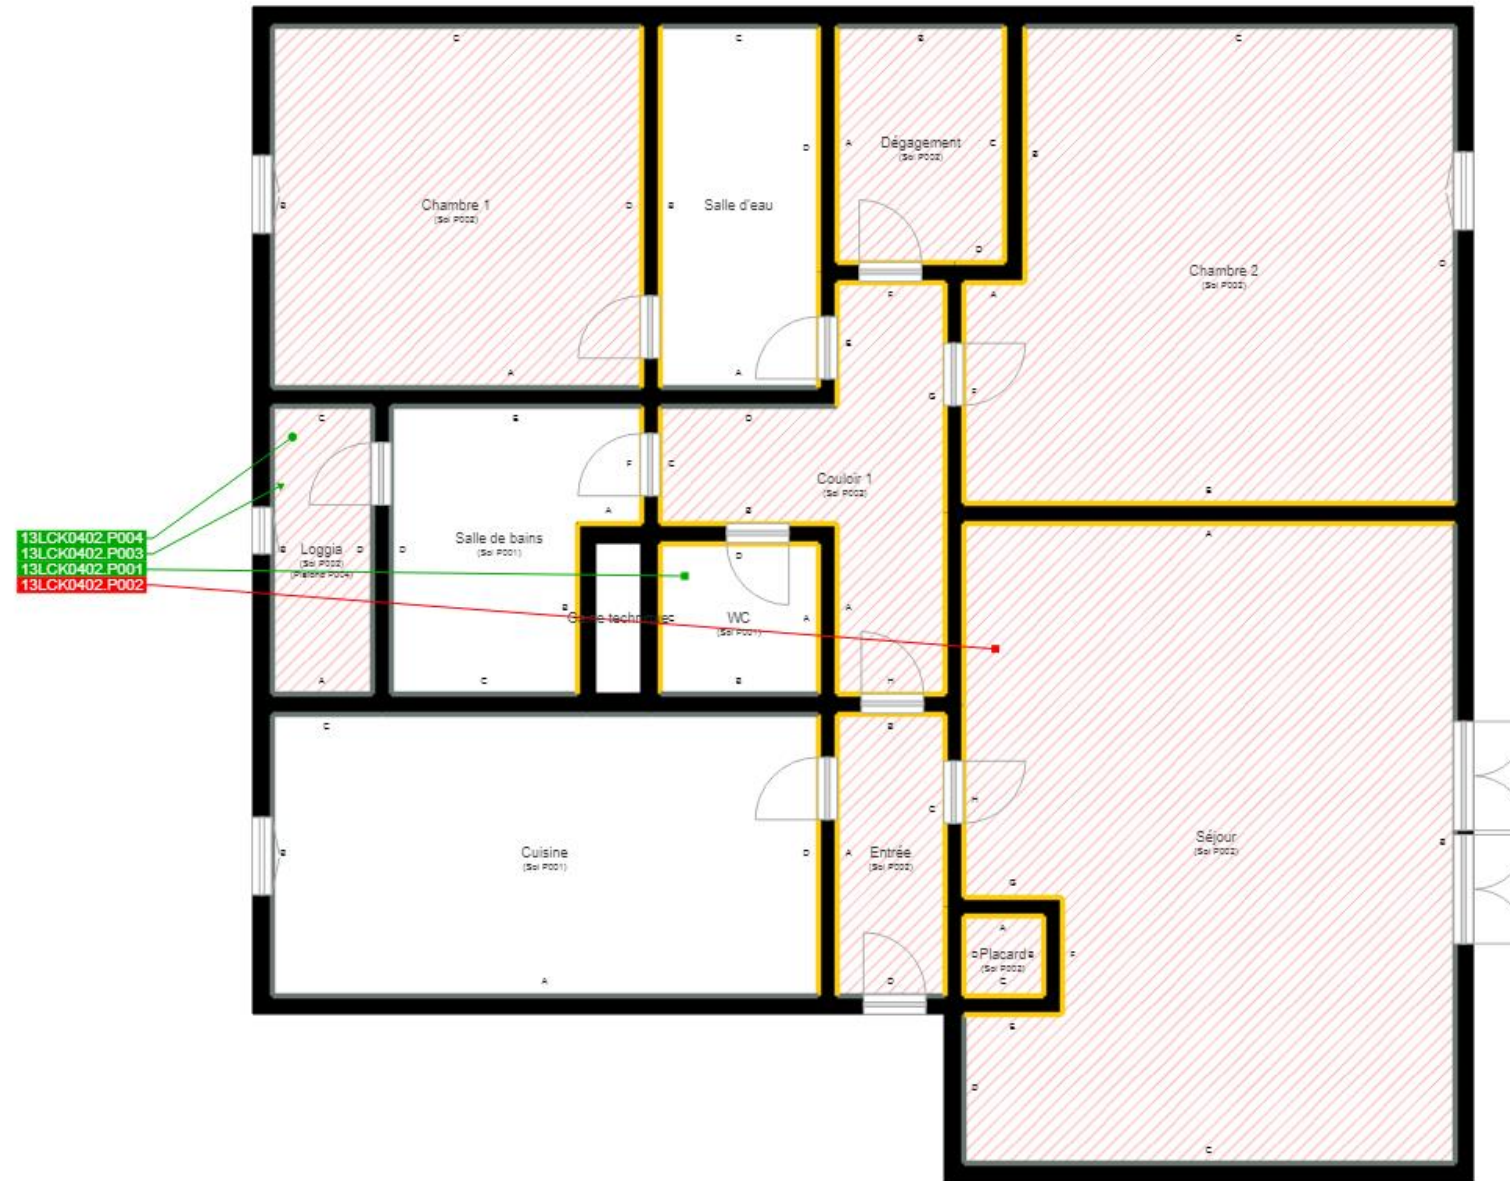
PIECE	ETAGE	ELEMENTS	DESCRIPTIF LABORATOIRE	REPERAGE	Echantillon	METHODE	ETAT	RESULTAT
Séjour	Rez de chaussée	Revêtement souple	Dalle dure cassante beige + peinture non séparable	Sol	13LCK0402.P002	RESULTAT ANALYSE	BON ETAT	Fr2:Amiante détecté (Chrysotile)
Séjour	Rez de chaussée	Revêtement souple	Colle bitumineuse noire + ragréage gris hétérogène non séparable	Sol	13LCK0402.P002	RESULTAT ANALYSE	BON ETAT	Fr3:Amiante détecté (Chrysotile)
Chambre 1	Rez de chaussée	Revêtement souple	Dalle dure cassante beige + peinture non séparable	Sol	13LCK0402.P002	ZPSO	BON ETAT	Fr2:Amiante détecté (Chrysotile)
Chambre 1	Rez de chaussée	Revêtement souple	Colle bitumineuse noire + ragréage gris hétérogène non séparable	Sol	13LCK0402.P002	ZPSO	BON ETAT	Fr3:Amiante détecté (Chrysotile)
Chambre 2	Rez de chaussée	Revêtement souple	Dalle dure cassante beige + peinture non séparable	Sol	13LCK0402.P002	ZPSO	BON ETAT	Fr2:Amiante détecté (Chrysotile)

Chambre 2	Rez de chaussée	Revêtement souple	Colle bitumineuse noire + ragréage gris hétérogène non séparable	Sol	13LCK0402.P002	ZPSO	BON ETAT	Fr3:Amiante détecté (Chrysotile)
Couloir 1	Rez de chaussée	Revêtement souple	Dalle dure cassante beige + peinture non séparable	Sol	13LCK0402.P002	ZPSO	BON ETAT	Fr2:Amiante détecté (Chrysotile)

PIECE	ETAGE	ELEMENTS	DESCRIPTIF LABORATOIRE	REPERAGE	Echantillon	METHODE	ETAT	RESULTAT
Couloir 1	Rez de chaussée	Revêtement souple	Colle bitumineuse noire + ragréage gris hétérogène non séparable	Sol	13LCK0402.P002	ZPSO	BON ETAT	Fr3:Amiante détecté (Chrysotile)
Dégagement	Rez de chaussée	Revêtement souple	Dalle dure cassante beige + peinture non séparable	Sol	13LCK0402.P002	ZPSO	BON ETAT	Fr2:Amiante détecté (Chrysotile)
Dégagement	Rez de chaussée	Revêtement souple	Colle bitumineuse noire + ragréage gris hétérogène non séparable	Sol	13LCK0402.P002	ZPSO	BON ETAT	Fr3:Amiante détecté (Chrysotile)
Entrée	Rez de chaussée	Revêtement souple	Dalle dure cassante beige + peinture non séparable	Sol	13LCK0402.P002	ZPSO	BON ETAT	Fr2:Amiante détecté (Chrysotile)
Entrée	Rez de chaussée	Revêtement souple	Colle bitumineuse noire + ragréage gris hétérogène non séparable	Sol	13LCK0402.P002	ZPSO	BON ETAT	Fr3:Amiante détecté (Chrysotile)

Loggia	Rez de chaussée	Revêtement souple	Dalle dure cassante beige + peinture non séparable	Sol	13LCK0402.P002	ZPSO	BON ETAT	Fr2:Amiante détecté (Chrysotile)
Loggia	Rez de chaussée	Revêtement souple	Colle bitumineuse noire + ragréage gris hétérogène non séparable	Sol	13LCK0402.P002	ZPSO	BON ETAT	Fr3:Amiante détecté (Chrysotile)
Placard	Rez de chaussée	Revêtement souple	Dalle dure cassante beige + peinture non séparable	Sol	13LCK0402.P002	ZPSO	BON ETAT	Fr2:Amiante détecté (Chrysotile)
Placard	Rez de chaussée	Revêtement souple	Colle bitumineuse noire + ragréage gris hétérogène non séparable	Sol	13LCK0402.P002	ZPSO	BON ETAT	Fr3:Amiante détecté (Chrysotile)
