Rapport de mission de repérage des matériaux et produits contenant de l'amiante avant réalisation de travaux

17 SQUARE P. MERIMÉE LGT 1

1
77000 MELUN

RAPPORT N° :	13LCL0101	Laboratoire d'Analyses :	ITGA
Repérage réalisé le :	31/01/2018	Adresse laboratoire :	3 RUE ARMAND HERPIN LACROIX - CS 46537 35065 RENNES CEDEX
Accompagnateur :		Numéro d'accréditation :	1-5967
Par :	Laurent CATE	Organisme d'assurance professionnelle :	ALLIANZ
N° certificat :	CPDI3681	Adresse assurance :	Direction Opérations Entreprises 5C Esplanade Charles de Gaulle 33081 BORDEAUX CEDEX
Date d'obtention :	25/11/2015	N° de contrat d'assurance :	55832566
Organisme certificateur	I.Cert PARC EDONIA - BAT G - RUE DE LA TERRE VICTORIA - 35760 SAINT GREGOIRE	Date de validité :	31/12/2018

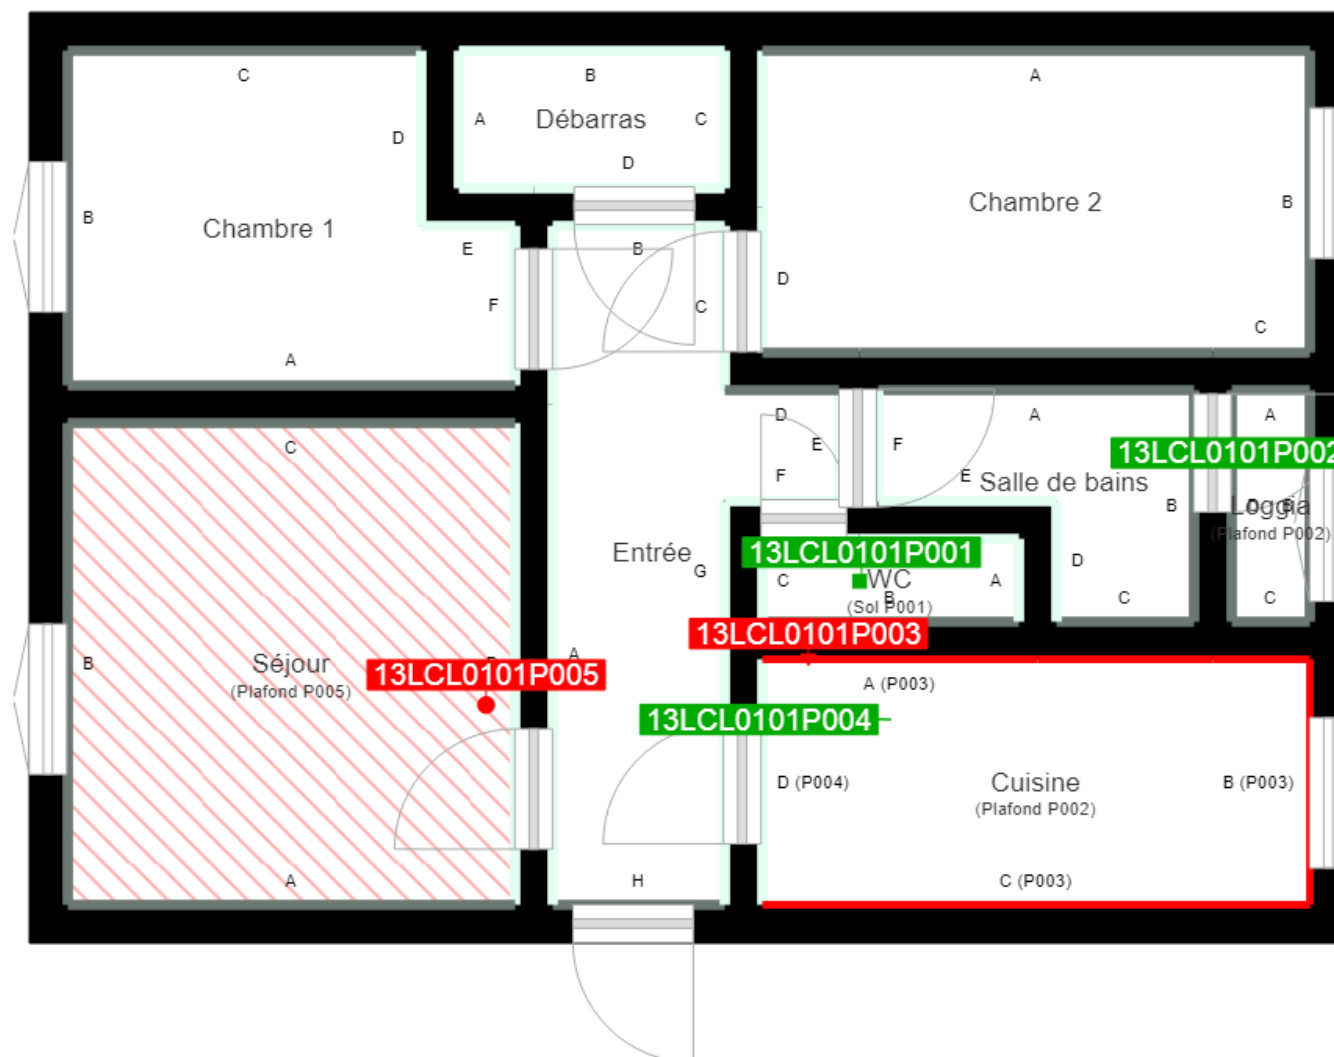
PIECE	ETAGE	ELEMENTS	DESCRIPTIF LABORATOIRE	REPERAGE	Echantillon	METHODE	ETAT	RESULTAT
Cuisine		Enduit / Peinture béton	Enduit plâtreux blanc en vrac + toile fibreuse blanche non séparable + peintures multiples non séparable + matériau gris en faible quantité non séparable	Mur A	13LCL0101P003	RESULTAT ANALYSE	BON ETAT	Amiante détecté (Chrysotile)
Séjour		Enduit / Peinture béton	Enduit plâtreux blanc en vrac + peinture non séparable + toile fibreuse blanche en faible quantité non séparable	Plafond	13LCL0101P005	RESULTAT ANALYSE	BON ETAT	Amiante détecté (Chrysotile)
Séjour		Enduit / Peinture béton	Enduit plâtreux blanc en vrac + peinture non séparable + toile fibreuse blanche en faible quantité non séparable	Plafond	13LCL0101P005	ZSO	BON ETAT	Amiante détecté (Chrysotile)

PIECE	ETAGE	ELEMENTS	DESCRIPTIF LABORATOIRE	REPERAGE	Echantillon	METHODE	ETAT	RESULTAT
Cuisine		Enduit / Peinture béton	Enduit plâtreux blanc en vrac + toile fibreuse blanche non séparable + peintures multiples non séparable + matériau gris en faible quantité non séparable	Mur A	13LCL0101P003	ZSO	BON ETAT	Amiante détecté (Chrysotile)
Cuisine		Enduit / Peinture béton	Enduit plâtreux blanc en vrac + toile fibreuse blanche non séparable + peintures multiples non séparable + matériau gris en faible quantité non séparable	Mur B	13LCL0101P003	ZSO	BON ETAT	Amiante détecté (Chrysotile)
Cuisine		Enduit / Peinture béton	Enduit plâtreux blanc en vrac + toile fibreuse blanche non séparable + peintures multiples non séparable + matériau gris en faible quantité non séparable	Mur C	13LCL0101P003	ZSO	BON ETAT	Amiante détecté (Chrysotile)
