Rapport de mission de repérage des matériaux et produits contenant de l'amiante avant réalisation de travaux

19 AVENUE CH. PEGUY

77000 MELUN

RAPPORT N° :	13LCR0201	Laboratoire d'Analyses :	ITGA
Repérage réalisé le :	07/01/2019	Adresse laboratoire :	3 RUE ARMAND HERPIN LACROIX - CS 46537 35065 RENNES CEDEX
Accompagnateur :		Numéro d'accréditation :	1-5967
Par :	Ronald FRANCHINARD	Organisme d'assurance professionnelle :	AXA France
N° certificat :		Adresse assurance :	313 Terrasses de l'Arche 92727 NANTERRE CEDEX
Date d'obtention :		N° de contrat d'assurance :	10158549604
Organisme certificateur		Date de validité :	31/12/2019

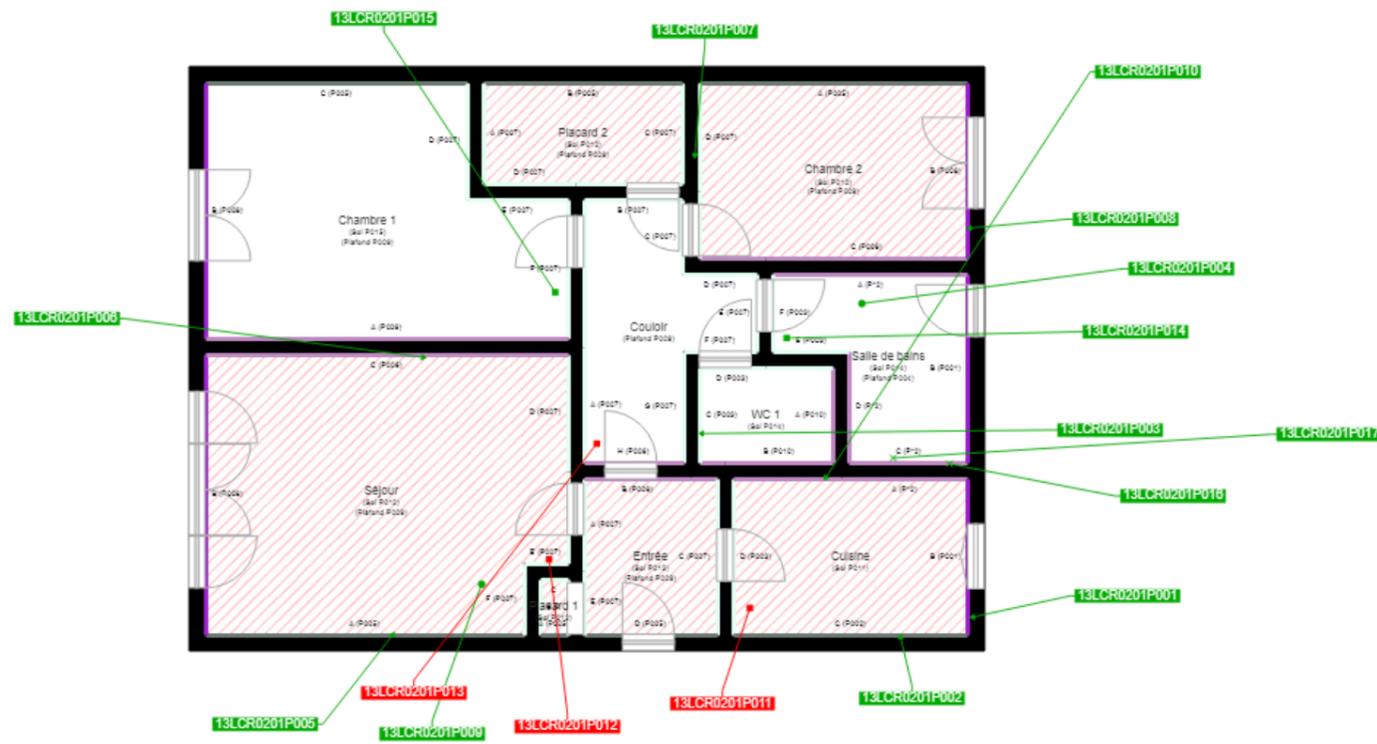
PIECE	ETAGE	ELEMENTS	DESCRIPTIF LABORATOIRE	REPERAGE	Echantillon	METHODE	ETAT	RESULTAT
Cuisine	R+2	Revêtement souple	Revêtement souple marron + colle polymère jaune non séparable + ragréage gris non séparable + sous couche de ragréage rouge en vrac non séparable	Sol	13LCR0201P011	RESULTAT ANALYSE	BON ETAT	Amiante détecté (Chrysotile)
Séjour	R+2	Dalle de sol	Dalle dure cassante beige	Sol	13LCR0201P012	RESULTAT ANALYSE	BON ETAT	Fr1:Amiante détecté (Chrysotile)
Séjour	R+2	Dalle de sol	Colle bitumineuse noire + ragréage gris en vrac non séparable	Sol	13LCR0201P012	RESULTAT ANALYSE	BON ETAT	Fr2:Amiante détecté (Chrysotile)
Couloir	R+2	Revêtement souple	Revêtement souple marron + colle polymère jaune avec poussières non séparable + ragréage gris hétérogène non séparable + dalle dure cassante grise non séparable + colle bitumineuse noire non séparable	Sol	13LCR0201P013	RESULTAT ANALYSE	BON ETAT	Amiante détecté (Chrysotile)
