## Rapport de mission de repérage des matériaux et produits contenant de l'amiante avant réalisation de travaux

27 AVENUE CH PEGUY

77000 MELUN

| RAPPORT N° : | 13LCV0301 | Laboratoire d'Analyses : | ITGA |

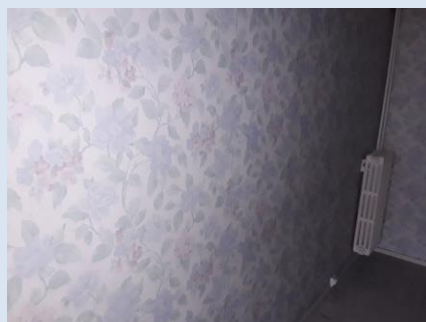
| NOM DU CLIENT | NUMERO DU DOSSIER | PIECE OU LOCAL | |
|---|---|---|---|
| Mur A | | Amiante non détecté | |

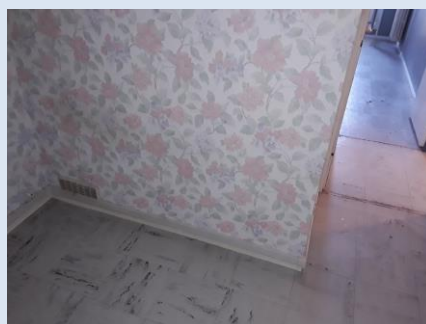
**PRELEVEMENT : 13LCV0301P007**

| NOM DU CLIENT | NUMERO DU DOSSIER | PIECE OU LOCAL | |
|---|---|---|---|
| Mur D | | Amiante non détecté | |

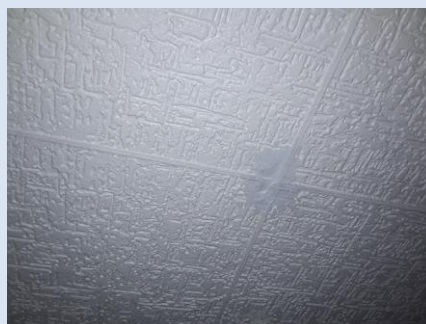
**PRELEVEMENT : 13LCV0301P008**

| NOM DU CLIENT | NUMERO DU DOSSIER | PIECE OU LOCAL | |
|---|--|---|---|
| Plafond | | Amiante non détecté | |

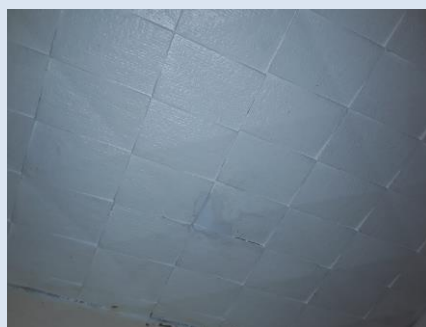
**PRELEVEMENT : 13LCV0301P009**

| NOM DU CLIENT | NUMERO DU DOSSIER | PIECE OU LOCAL | |
|---|--|---|---|
| Plafond | | Amiante non détecté | |

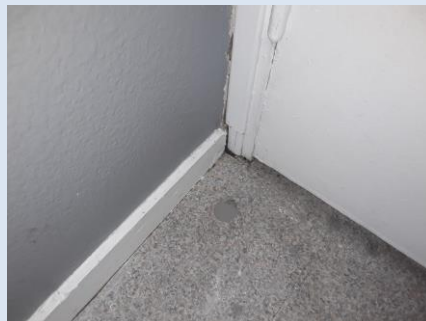
| PRELEVEMENT : 13LCV0301P011 | | | |
|---|---|---|---|
| Sol | | Fr3:Amiante non détecté | |
