Rapport de mission de repérage des matériaux et produits contenant de l'amiante avant réalisation de travaux

13 SQUARE DE L'ORIENT

RAPPORT N° :	13LDL0407	Laboratoire d'Analyses :	ITGA
Repérage réalisé le :	15/11/2018	Adresse laboratoire :	3 RUE ARMAND HERPIN LACROIX - CS 46537 35065 RENNES CEDEX
Accompagnateur :		Numéro d'accréditation :	1-5967
Par :	Yoann IMBERT	Organisme d'assurance professionnelle :	AXA France
N° certificat :	17-1019	Adresse assurance :	313 Terrasses de l'Arche 92727 NANTERRE CEDEX
Date d'obtention :	22/11/2017	N° de contrat d'assurance :	10063271004
Organisme certificateur	ABCIDIA Domaine de Saint Paul - Bat A6 102 route de Limours - 78470 SAINT- REMY-LES-CHEVREUSE	Date de validité :	31/12/2018

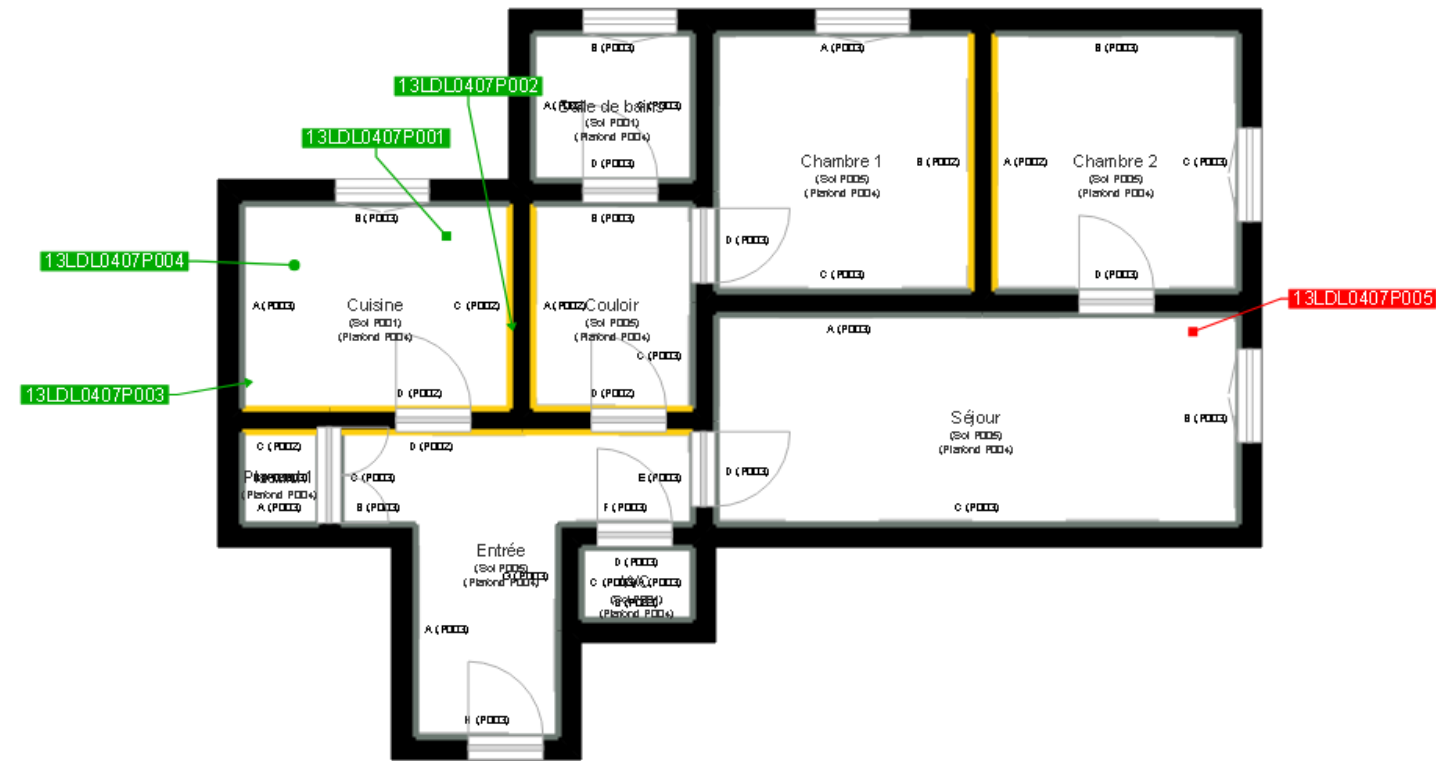
PIECE	ETAGE	ELEMENTS	DESCRIPTIF LABORATOIRE	REPERAGE	Echantillon	METHODE	ETAT	RESULTAT
Séjour	RC	Revêtement souple	Colle polymère jaune + dalle dure cassante beige	Sol	13LDL0407P005	RESULTAT ANALYSE	BON ETAT	Fr2:Amiante détecté (Chrysotile)
Couloir	RC	Revêtement souple	Colle polymère jaune + dalle dure cassante beige	Sol	13LDL0407P005	ZPSO	BON ETAT	Fr2:Amiante détecté (Chrysotile)
Entrée	RC	Revêtement souple	Colle polymère jaune + dalle dure cassante beige	Sol	13LDL0407P005	ZPSO	BON ETAT	Fr2:Amiante détecté (Chrysotile)
Séjour	RC	Revêtement souple	Colle polymère jaune + dalle dure cassante beige	Sol	13LDL0407P005	ZPSO	BON ETAT	Fr2:Amiante détecté (Chrysotile)
Chambre 1	RC	Revêtement souple	Colle polymère jaune + dalle dure cassante beige	Sol	13LDL0407P005	ZPSO	BON ETAT	Fr2:Amiante détecté (Chrysotile)
Chambre 2	RC	Revêtement souple	Colle polymère jaune + dalle dure cassante beige	Sol	13LDL0407P005	ZPSO	BON ETAT	Fr2:Amiante détecté (Chrysotile)
