Rapport de mission de repérage des matériaux et produits contenant de l'amiante avant réalisation de travaux

Norme NF X 46-020 V .2017

10 AVENUE CHARLES PEGUY

RAPPORT N° :	2019 9608_BAT	Laboratoire d'Analyses :	ITGA
Repérage réalisé le :	06/06/2019	Adresse laboratoire :	3 RUE ARMAND HERPIN LACROIX - CS 46537 35065 RENNES CEDEX
Accompagnateur :		Numéro d'accréditation :	1-5967
Par :	Lyes IZABACHENE	Organisme d'assurance professionnelle :	AXA France
N° certificat :	1378	Adresse assurance :	313 Terrasses de l'Arche 92727 NANTERRE CEDEX
Date d'obtention :	03/09/2015	N° de contrat d'assurance :	10158549604
Organisme certificateur	CEBTP ZAC La Clef Saint Pierre - 12 Avenue Gay Lussac - 78990 ELANCOURT	Date de validité :	31/12/2019

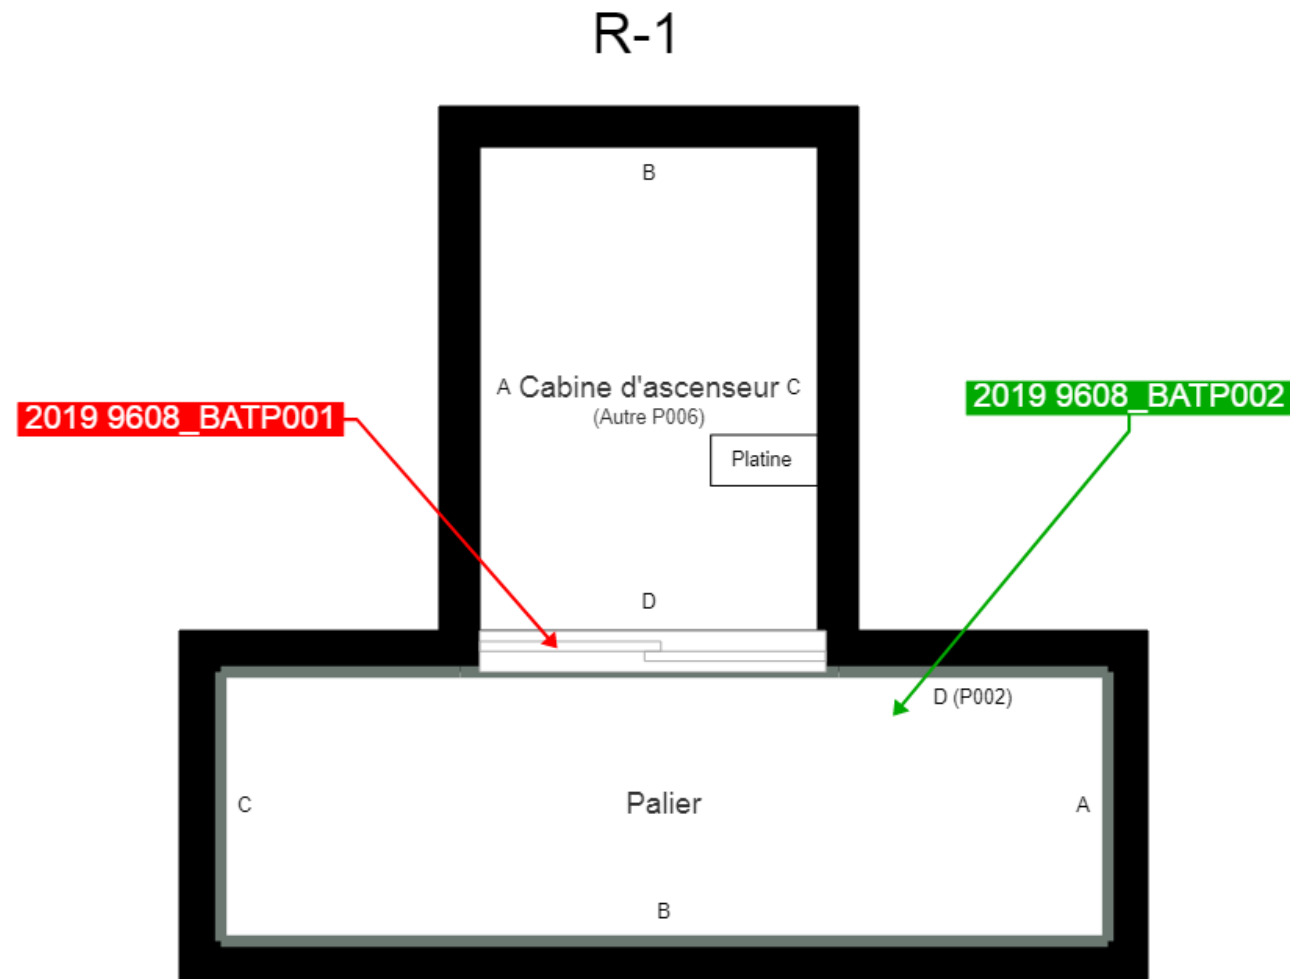
PLANCHE DE REPÉRAGE	Zone : R-1	Vue de dessus
Auteur : IZABACHENE Lyes	Bien : 2019 9608_BAT - 10 AVENUE CHARLES PEGUY 77000 MELUN	Chaque support/équipement identifié a fait l'objet d'un sondage par le technicien

PIECE	ETAGE	ELEMENTS	DESRIPTIF LABORATOIRE	Echantillon	REPERAGE	ETAT	RESULTAT	METHODE
Palier	R-1	Enduit / Peinture béton	Enduit compact gris	2019 9608_BATP00 2	Mur D	DEGRADATION PARTIELLE	Fr1:Amiante non détecté	RESULTAT ANALYSE
Palier	R-1	Enduit / Peinture béton	Peinture	2019 9608_BATP00 2	Mur D	DEGRADATION PARTIELLE	Fr2:Amiante non détecté	RESULTAT ANALYSE
Palier 1	RC	Enduit / Peinture béton	Matériau compact gris hétérogène	2019 9608_BATP00 3	Mur D	BON ETAT	Fr1:Amiante non détecté	RESULTAT ANALYSE
Palier 1	RC	Enduit / Peinture béton	Enduit plâtreux blanc + peinture non séparable	2019 9608_BATP00 3	Mur D	BON ETAT	Fr2:Amiante non détecté	RESULTAT ANALYSE
Palier 3	R+2	Enduit / Peinture béton	Matériau compact gris en faible quantité hétérogène non séparable + enduit plâtreux blanc en vrac + peinture non séparable	2019 9608_BATP00 4	Mur D	BON ETAT	Amiante non détecté	RESULTAT ANALYSE
Palier 5	R+4	Enduit / Peinture béton	Matériau gris non séparable + enduit plâtreux blanc en vrac + peintures multiples non séparable	2019 9608_BATP00 5	Mur D	BON ETAT	Amiante non détecté	RESULTAT ANALYSE

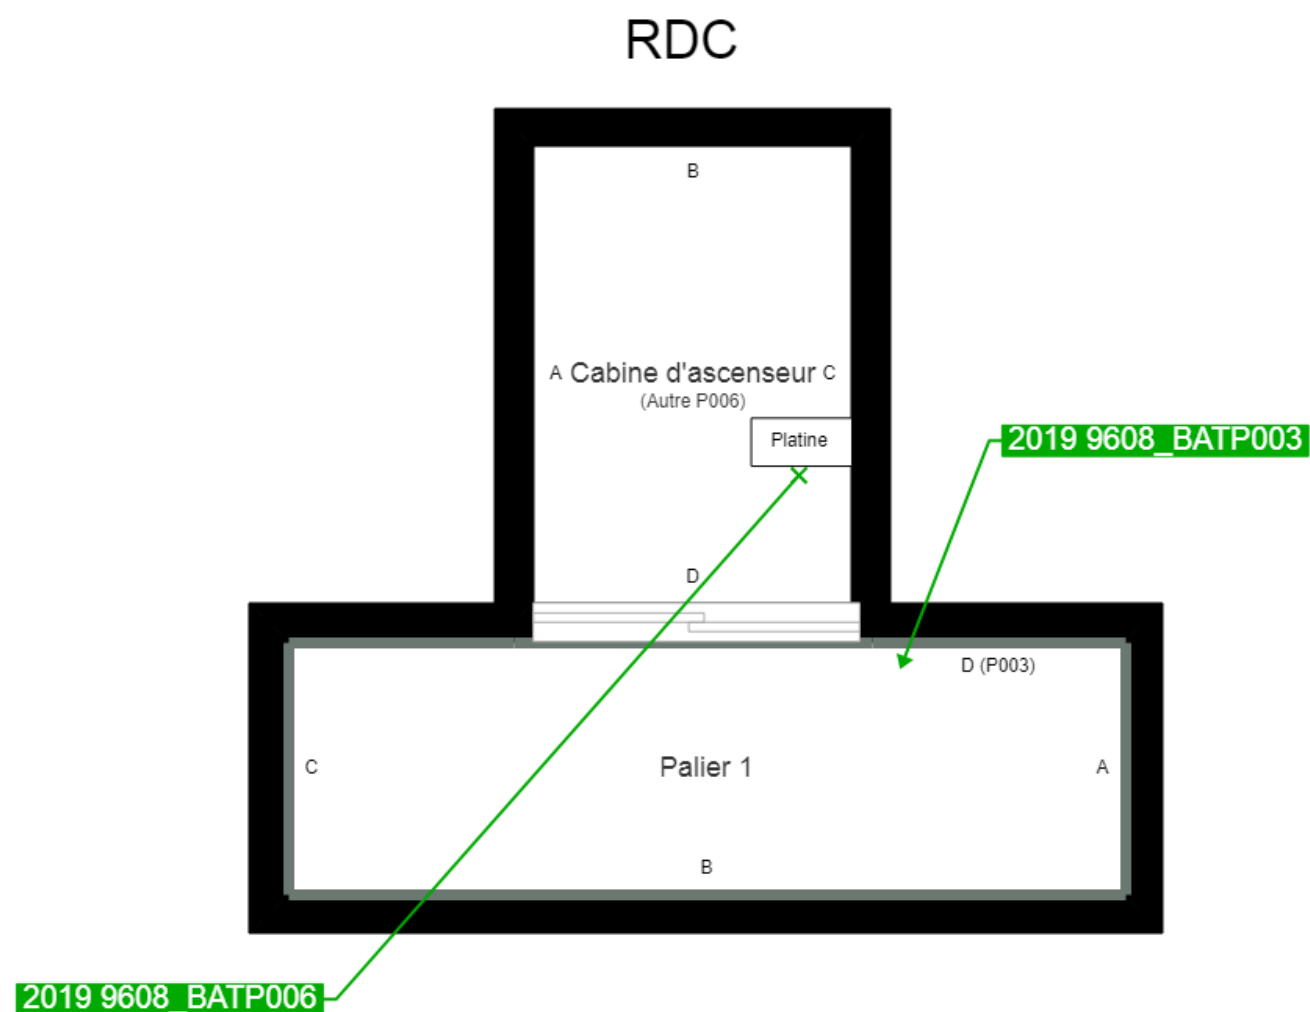
PLANCHE DE REPÉRAGE	Zone : RC	Vue de dessus
Auteur : IZABACHENE Lyes	Bien : 2019 9608_BAT - 10 AVENUE CHARLES PEGUY 77000 MELUN	Chaque support/équipement identifié a fait l'objet d'un sondage par le technicien

PIECE	ETAGE	ELEMENTS	DESCRIPTIF LABORATOIRE	REPERAGE	Echantillon	METHODE	ETAT	RESULTAT
Cabine d'ascenseur	RC	Plaque de type « Glasal »	Matériau fibreux gris avec fibres visibles	Porte palière d'ascenseur	2019 9608_BATP001	RESULTAT ANALYSE	BON ETAT	Amiante détecté (Amosite-Chrysotile)
Cabine d'ascenseur	R+1	Plaque de type « Glasal »	Matériau fibreux gris avec fibres visibles	Porte palière d'ascenseur	2019 9608_BATP001	ZPSO	BON ETAT	Amiante détecté (Amosite-Chrysotile)
Palier 2	R+1	Plaque de type « Glasal »	Matériau fibreux gris avec fibres visibles	Porte palière d'ascenseur	2019 9608_BATP001	ZPSO	BON ETAT	Amiante détecté (Amosite-Chrysotile)
Cabine d'ascenseur	R+2	Plaque de type « Glasal »	Matériau fibreux gris avec fibres visibles	Porte palière d'ascenseur	2019 9608_BATP001	ZPSO	BON ETAT	Amiante détecté (Amosite-Chrysotile)
Palier 3	R+2	Plaque de type « Glasal »	Matériau fibreux gris avec fibres visibles	Porte palière d'ascenseur	2019 9608_BATP001	ZPSO	BON ETAT	Amiante détecté (Amosite-Chrysotile)

PIECE	ETAGE	ELEMENTS	DESCRIPTIF LABORATOIRE	REPERAGE	Echantillon	METHODE	ETAT	RESULTAT
Palier 1	RC	Plaque de type « Glasal »	Matériau fibreux gris avec fibres visibles	Porte palière d'ascenseur	2019 9608_BATP001	ZPSO	BON ETAT	Amiante détecté (Amosite-Chrysotile)

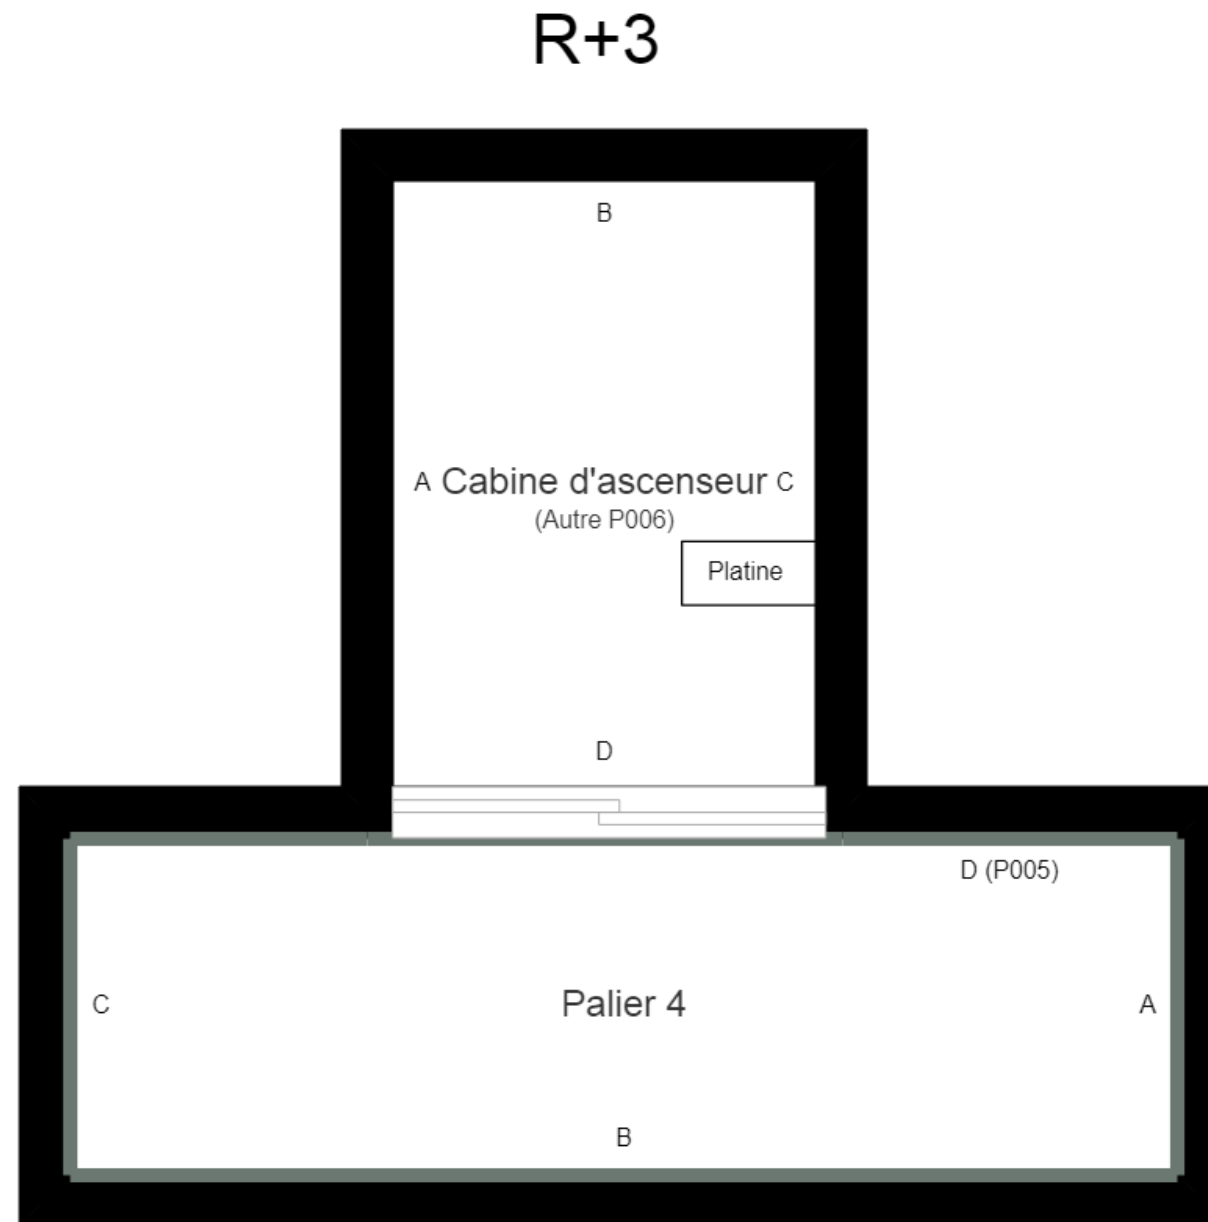
PLANCHE DE REPÉRAGE	Zone : R+3	Vue de dessus
Auteur : IZABACHENE Lyes	Bien : 2019 9608_BAT - 10 AVENUE CHARLES PEGUY 77000 MELUN	Chaque support/équipement identifié a fait l'objet d'un sondage par le technicien

Cabine d'ascenseur	R+3	Plaque de type « Glasal »	Matériau fibreux gris avec fibres visibles	Porte palière d'ascenseur	2019 9608_BATP001	ZPSO	BON ETAT	Amiante détecté (Amosite-Chrysotile)
Palier 4	R+3	Plaque de type « Glasal »	Matériau fibreux gris avec fibres visibles	Porte palière d'ascenseur	2019 9608_BATP001	ZPSO	BON ETAT	Amiante détecté (Amosite-Chrysotile)
Cabine d'ascenseur	R+4	Plaque de type « Glasal »	Matériau fibreux gris avec fibres visibles	Porte palière d'ascenseur	2019 9608_BATP001	ZPSO	BON ETAT	Amiante détecté (Amosite-Chrysotile)
Palier 5	R+4	Plaque de type « Glasal »	Matériau fibreux gris avec fibres visibles	Porte palière d'ascenseur	2019 9608_BATP001	ZPSO	BON ETAT	Amiante détecté (Amosite-Chrysotile)
