Rapport de mission de repérage des matériaux et produits contenant de l'amiante avant réalisation de travaux

14 RUE DU COLONEL PICOT

77000 MELUN

RAPPORT N° :	MELUN - 14 RUE DU COLONEL PICOT	Laboratoire d'Analyses :	ITGA
Repérage réalisé le :	22/12/2017	Adresse laboratoire :	3 RUE ARMAND HERPIN LACROIX - CS 46537 35065 RENNES CEDEX
Accompagnateur :		Numéro d'accréditation :	1-5967
Par :	Mickaël JULIEN	Organisme d'assurance professionnelle :	ALLIANZ
N° certificat :	CPDI 4129	Adresse assurance :	Direction Opérations Entreprises 5C Esplanade Charles de Gaulle 33081 BORDEAUX CEDEX
Date d'obtention :	01/01/2017	N° de contrat d'assurance :	55897385
Organisme certificateur	I.CERT Parc Edonia - Bâtiment G - Rue de la Terre Victoria - 35760 SAINT-GREGOIRE	Date de validité :	31/12/2017

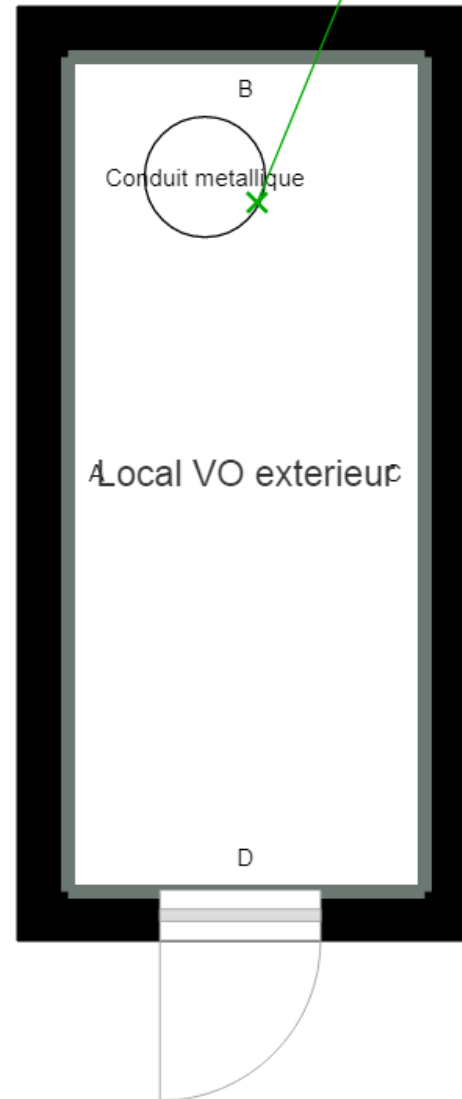
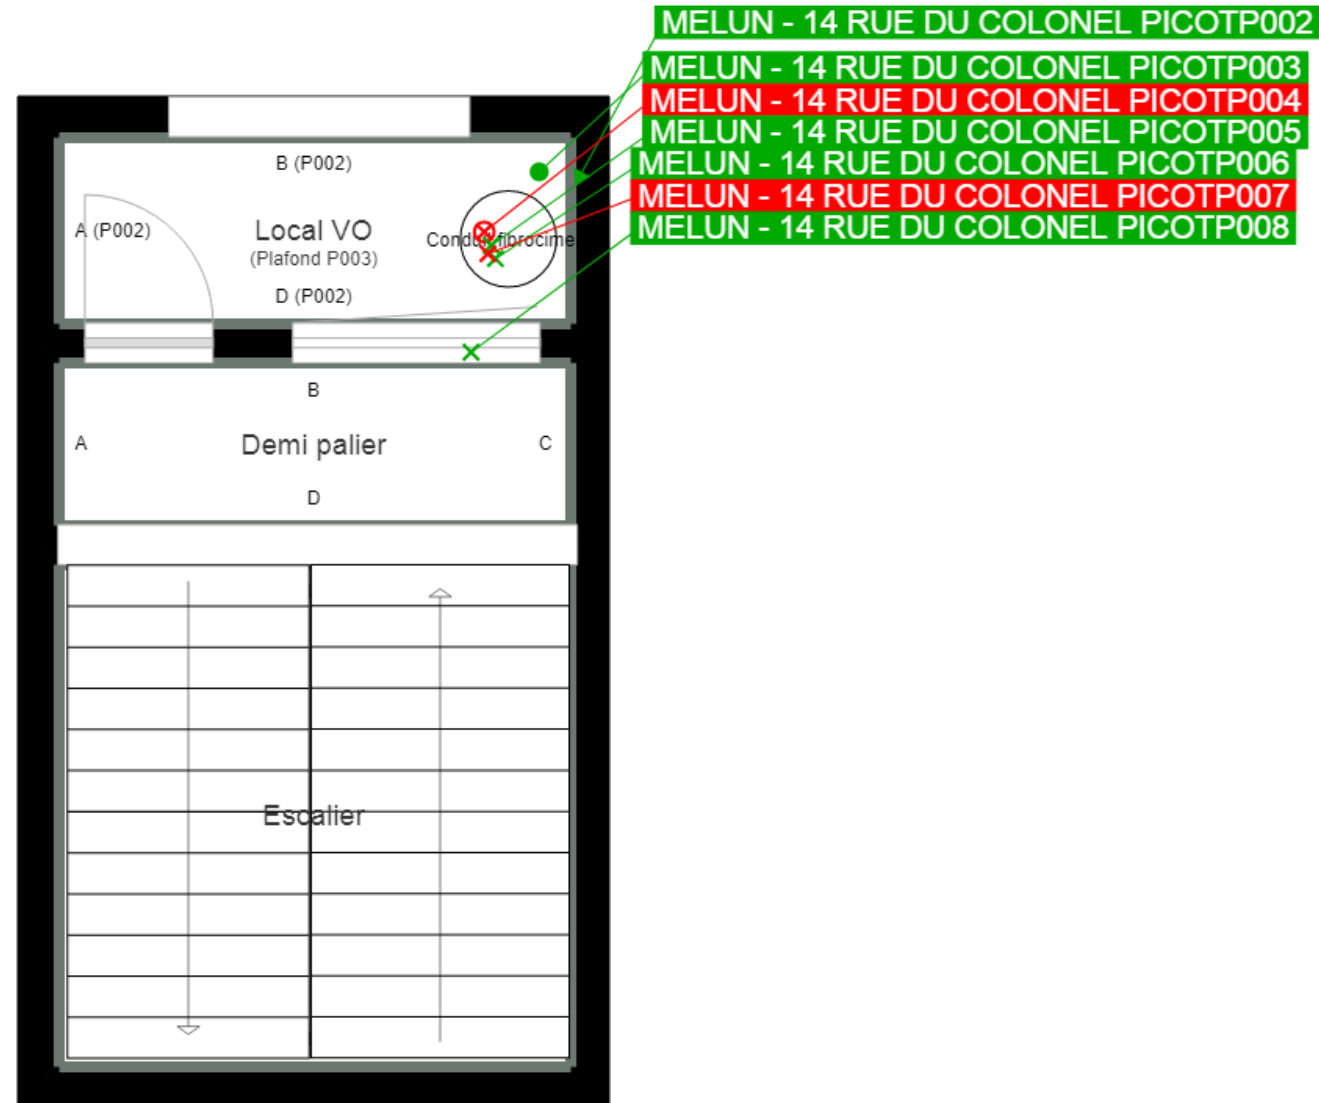
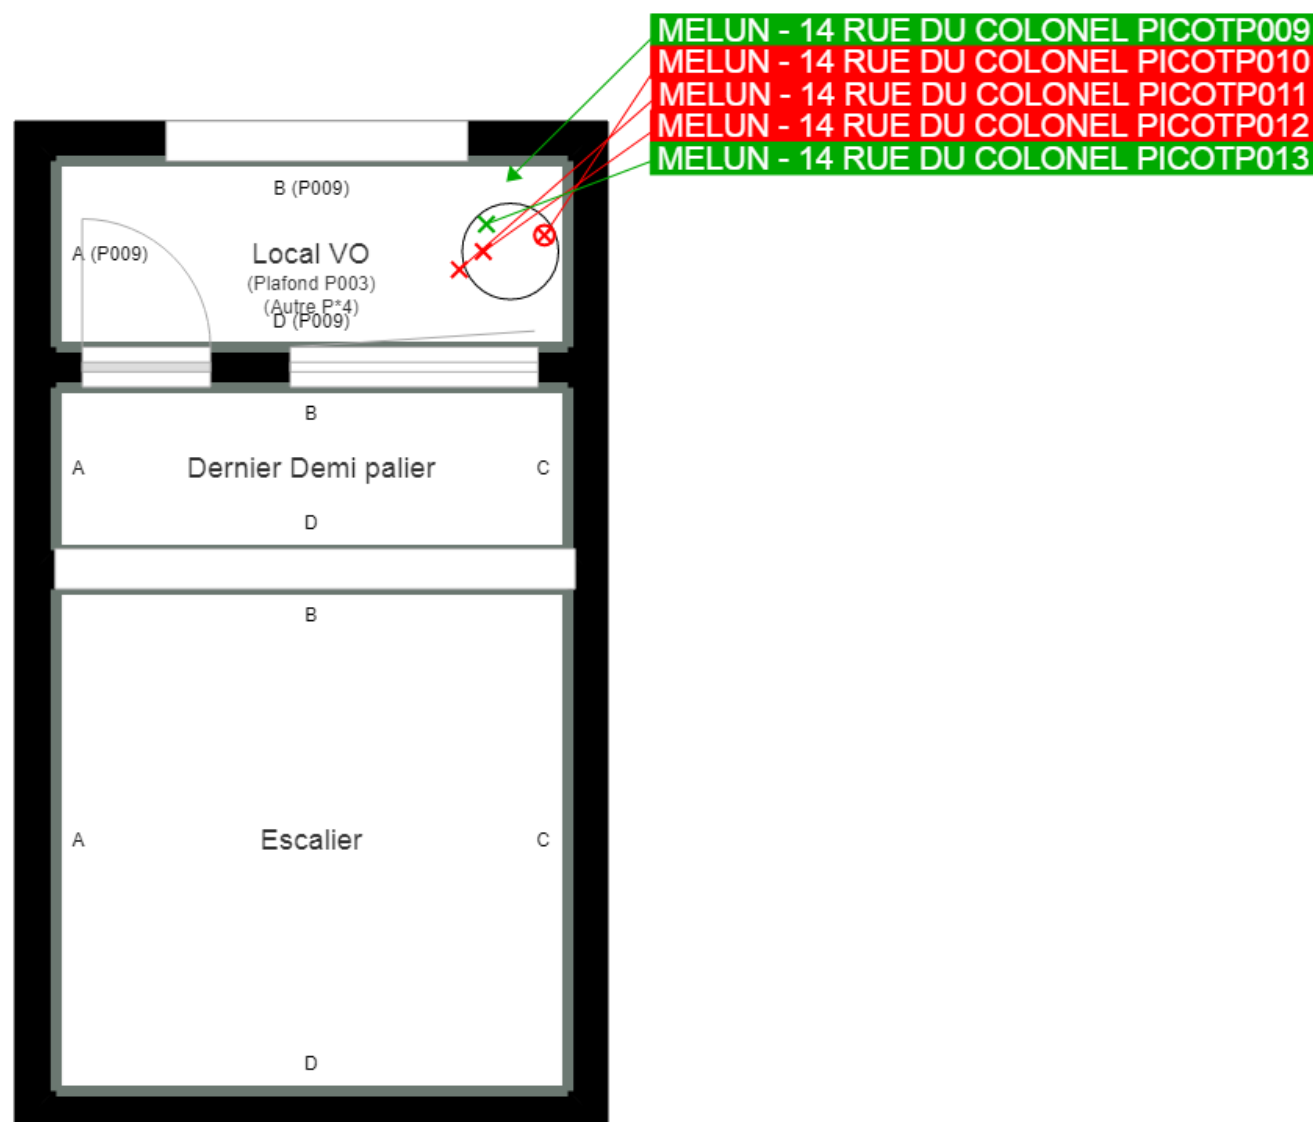
MELUN - 14 RUE DU COLONEL PICOT P001

PIECE	ETAGE	ELEMENTS	DESCRIPTIF LABORATOIRE	Echantillon	REPERAGE	ETAT	RESULTAT	METHODE
Locaux vide-ordures		Peinture	Peinture en faible quantité en vrac	MELUN - 14 RUE DU COLONEL PICOTP001	Pelles vides-ordures	DEGRADATION PARTIELLE	Amiante non détecté	RESULTAT ANALYSE
Locaux vide-ordures		Enduit béton	Enduit gris en vrac + peinture non séparable	MELUN - 14 RUE DU COLONEL PICOTP009	Mur B	BON ETAT	Amiante non détecté	RESULTAT ANALYSE
Locaux vide-ordures		Joint fibreux	Matériau gris en vrac + peinture non séparable	MELUN - 14 RUE DU COLONEL PICOTP013	Conduits	BON ETAT	Amiante non détecté	RESULTAT ANALYSE
Locaux vide-ordures		Enduit béton	Enduit gris en vrac + peinture en faible quantité non séparable	MELUN - 14 RUE DU COLONEL PICOTP002	Mur C	BON ETAT	Amiante non détecté	RESULTAT ANALYSE
Locaux vide-		Enduit béton	Enduit plâtreux blanc en vrac	MELUN - 14 RUE DU	Plafond	BON ETAT	Amiante non	RESULTAT ANALYSE
