## Rapport de mission de repérage des matériaux et produits contenant de l'amiante avant réalisation de travaux

### 6 SQUARE DE LORIENT

77000 MELUN

RAPPORT N° :	13LDE0102	Laboratoire d'Analyses :	ITGA
Repérage réalisé le :	18/05/2018	Adresse laboratoire :	3 RUE ARMAND HERPIN LACROIX - CS 46537 35065 RENNES CEDEX
Accompagnateur :		Numéro d'accréditation :	1-5967
Par :	Gaetan BEDEL	Organisme d'assurance professionnelle :	AXA France
N° certificat :	CPDI3869	Adresse assurance :	313 Terrasses de l'Arche 92727 NANTERRE CEDEX
Date d'obtention :	22/04/2016	N° de contrat d'assurance :	10063271004
Organisme certificateur	I.CERT PARC EDONIA - BAT G - RUE DE LA TERRE VICTORIA - 35760 SAINT GREGOIRE	Date de validité :	31/12/2018

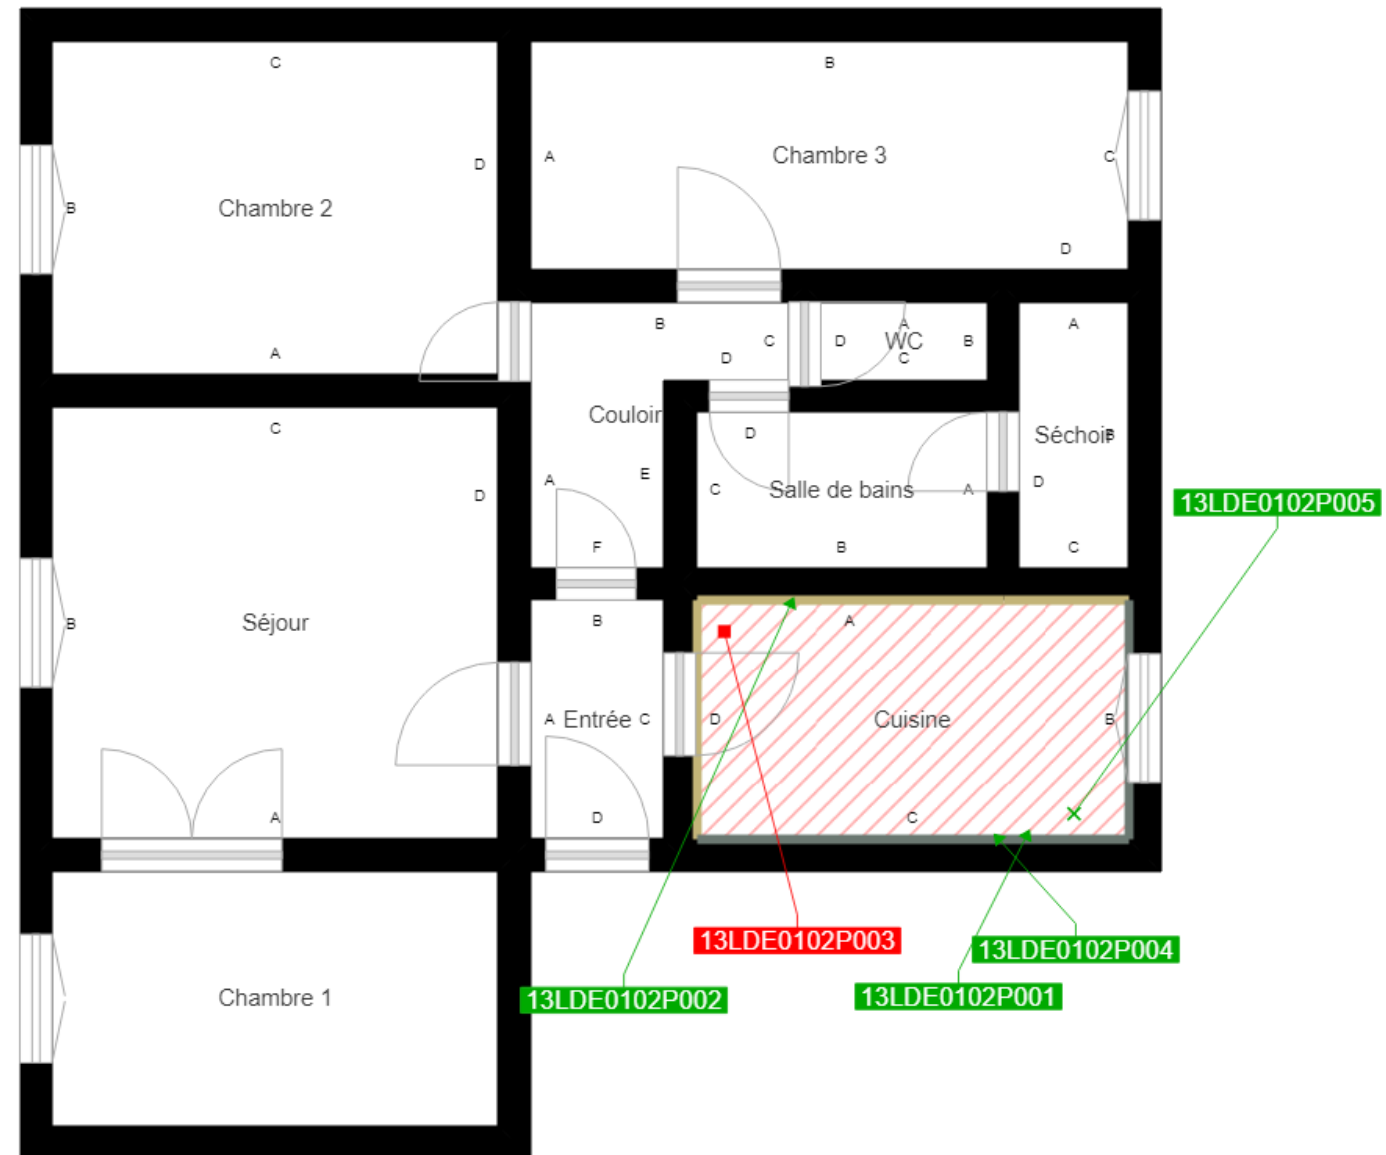
PIECE	ETAGE	ELEMENTS	DESCRIPTIF LABORATOIRE	REPERAGE	Echantillon	METHODE	ETAT	RESULTAT
Cuisine		Dalle de sol	Dalle dure cassante beige en vrac + colle polymère jaune non séparable + dalle dure cassante grise en vrac	Sol	13LDE0102P003	RESULTAT ANALYSE	DEGRADATION PARTIELLE	Fr1:Amiante détecté (Chrysotile)
Cuisine		Dalle de sol	Colle bitumineuse noire + ragréage gris en faible quantité non séparable	Sol	13LDE0102P003	RESULTAT ANALYSE	DEGRADATION PARTIELLE	Fr2:Amiante détecté (Chrysotile)
Cuisine		Dalle de sol	Dalle dure cassante beige en vrac + colle polymère jaune non séparable + dalle dure cassante grise en vrac	Sol	13LDE0102P003	ZSO	DEGRADATION PARTIELLE	Fr1:Amiante détecté (Chrysotile)
Cuisine		Dalle de sol	Colle bitumineuse noire + ragréage gris en faible quantité non séparable	Sol	13LDE0102P003	ZSO	DEGRADATION PARTIELLE	Fr2:Amiante détecté (Chrysotile)
