# Rapport de repérage des matériaux et produits contenant de l'amiante avant réalisation de travaux dans un immeuble bâti

Numéro de dossier : MA2203039469  
Date d'édition: 21/04/2022

13LDB0502  
3 SQUARE DE LORIENT (13LDB0502)  
77000 MELUN

Réfection complète du logement

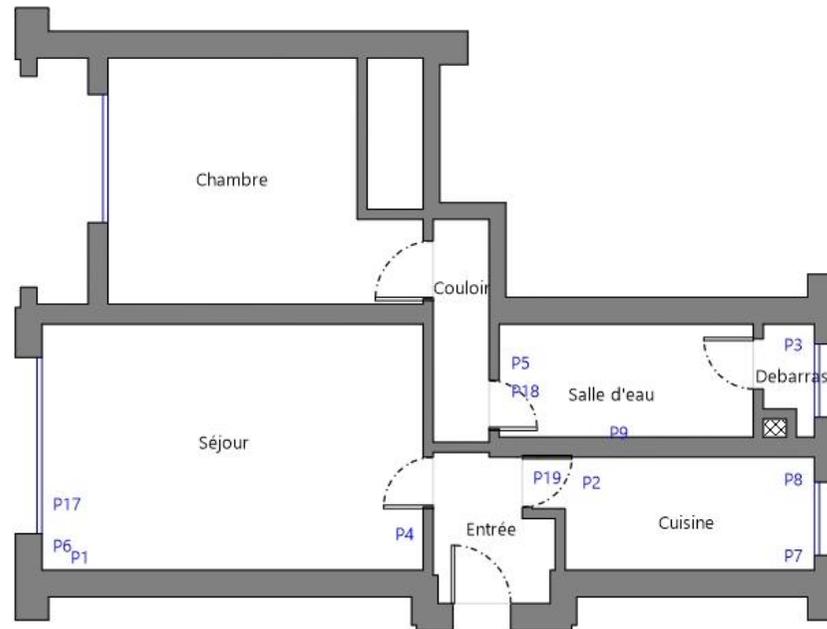
Murs

ZPSO011	5ème étage Porte 2	Salle d'eau	Sol	<b>Analyse : P016</b> - Phase 1 Matériau semi-dur de type revêtement de sol (collant) (gris) (Absence d'amiante) - Phase 2 Matériau souple de type revêtement de sol (beige) (Absence d'amiante) - Phase 3 Matériau de type colle bitumineux (noir) ; matériau semi-dur de type ragréage (granulaire) (gris) (Présence d'amiante)	4,5m2
