Rapport de Repérage des matériaux et produits contenant de l'amiante avant réalisation de travaux dans un immeuble bâti

Numéro de dossier : MA2206078653
Date d'intervention : 08/06/2022

5 Square de Lorient (13LDD0602)
77000 Melun
Etage 6; Porte 2

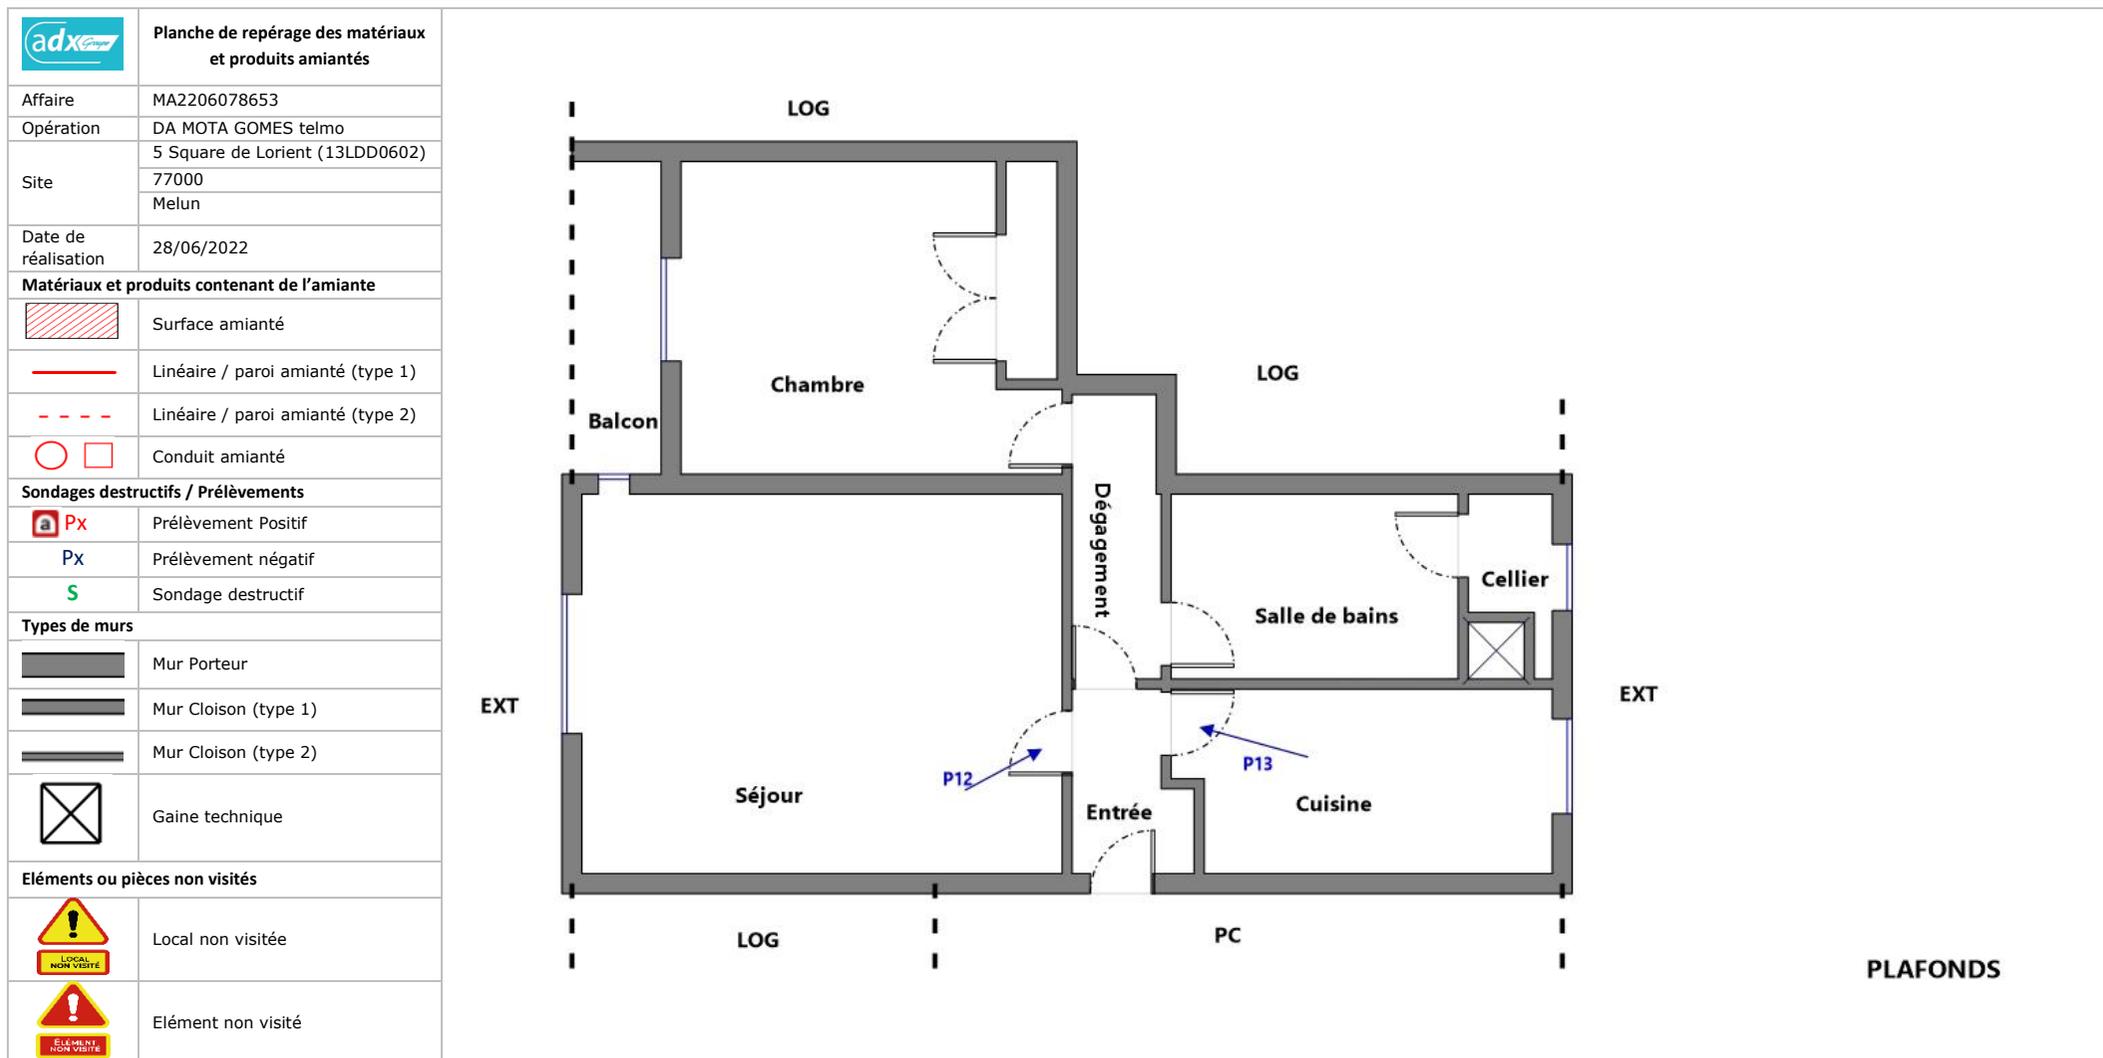
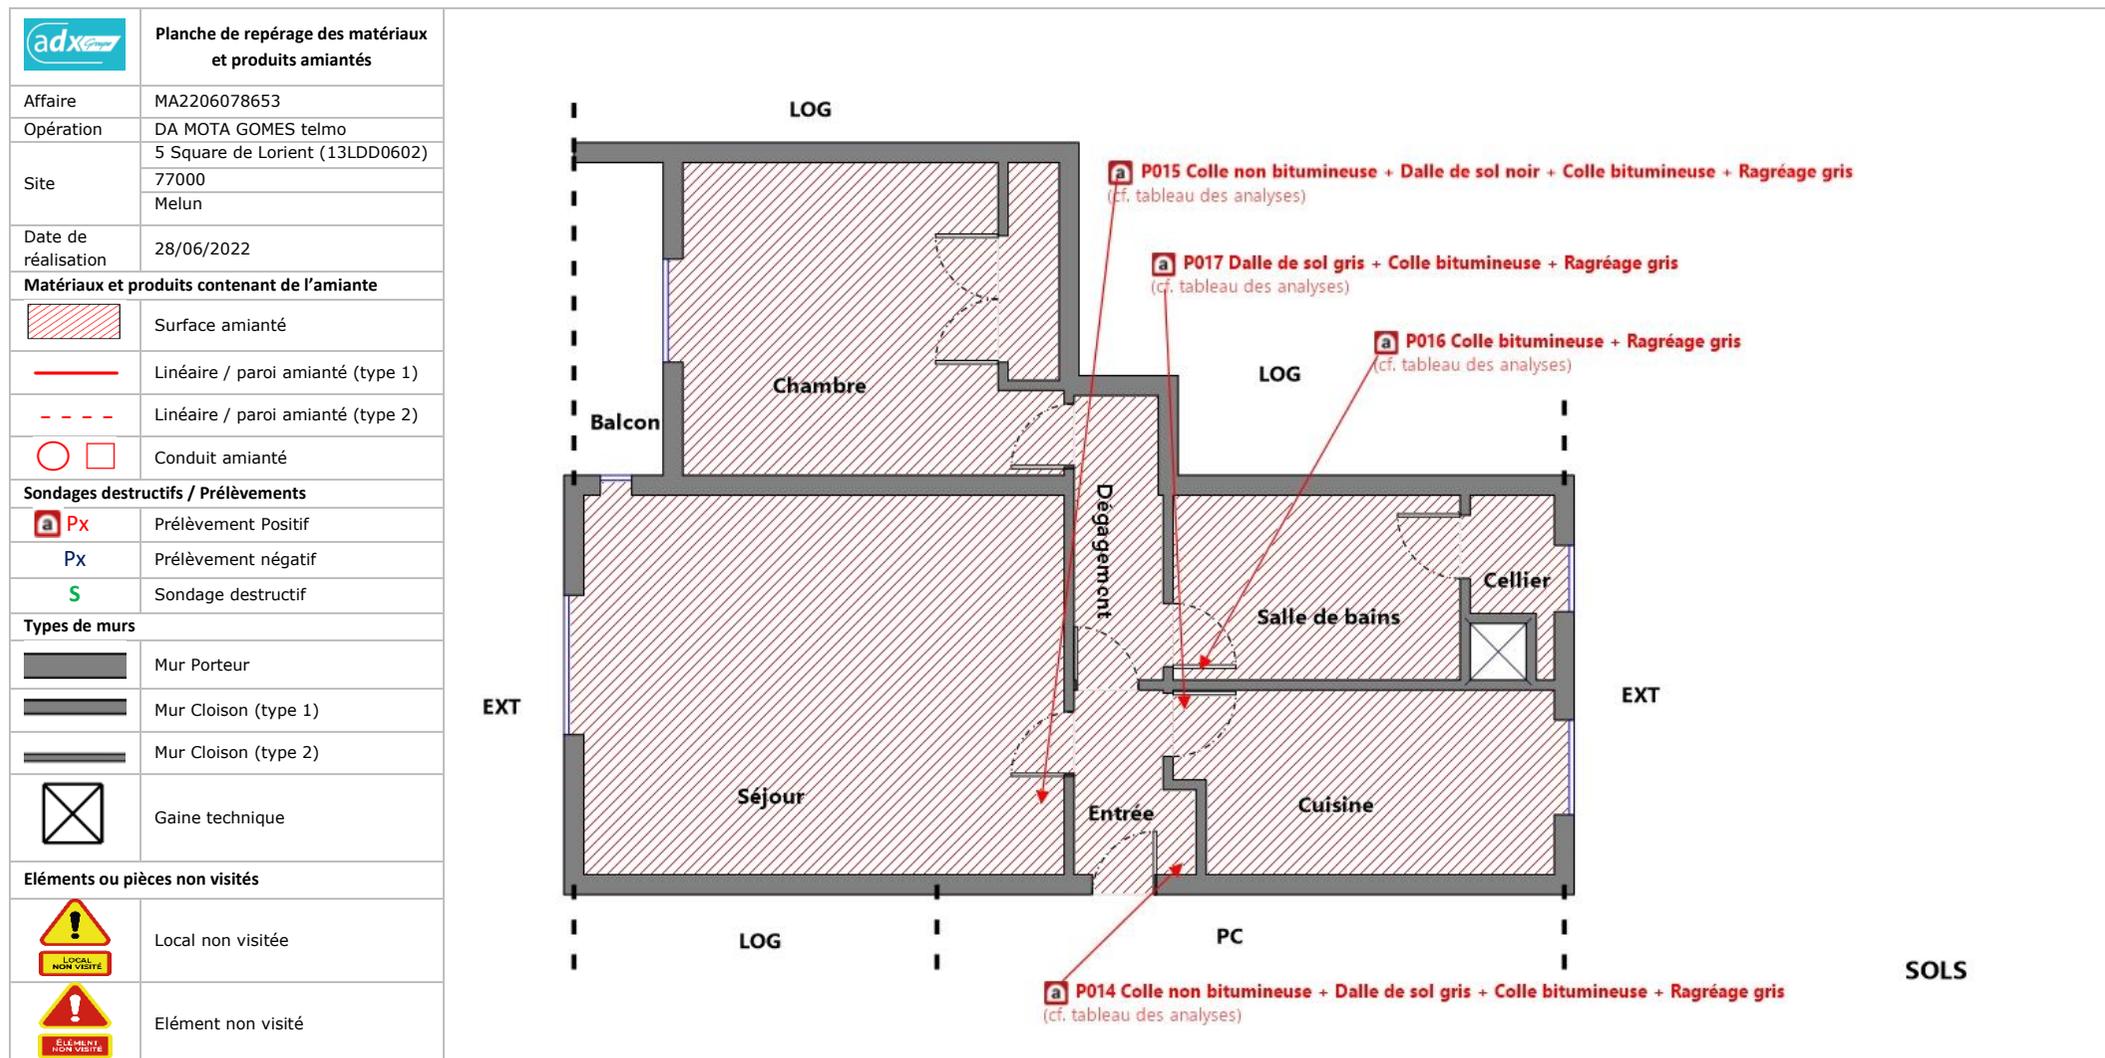
Planche de repérage des matériaux et produits amiantés
Affaire	MA2206078653
Opération	DA MOTA GOMES telmo
Site	5 Square de Lorient (13LDD0602) 77000 Melun
Date de réalisation	28/06/2022
Matériaux et produits contenant de l'amiante	
	Surface amianté
	Linéaire / paroi amianté (type 1)
	Linéaire / paroi amianté (type 2)
	Conduit amianté
Sondages destructifs / Prélèvements	
	Px Prélèvement Positif
	Px Prélèvement négatif
	S Sondage destructif
Types de murs	
	Mur Porteur
	Mur Cloison (type 1)
	Mur Cloison (type 2)
	Gaine technique
Eléments ou pièces non visités	
	Local non visitée
	Elément non visité
