Rapport de Repérage des matériaux et produits contenant de l'amiante avant réalisation de travaux dans un immeuble bâti

Numéro de dossier : MA2204056819
Date d'intervention : 28/04/2022

6 Square de Lorient (13LDE0001)
77000 Melun

Réfection complète du logement

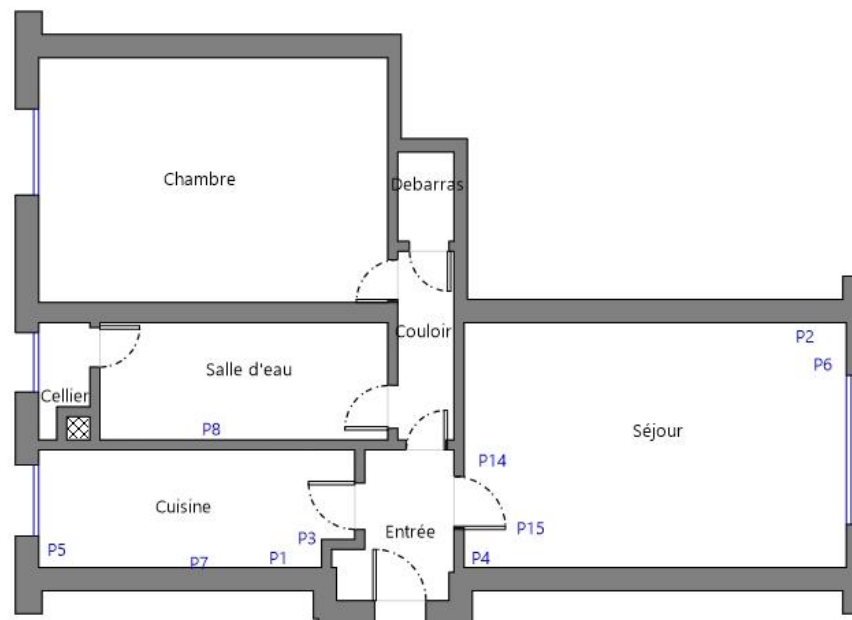
ZPSO	Niveau	Localisation	Zone	Description du prélèvement réalisé	Surface indicative
ZPSO007	Rez de chaussée Porte 1	Entrée; Cuisine; Couloir; Cellier; Séjour	Sol	<p><u>Analyse : P011</u> - Matériau dur de type carrelage, faïence (beige) ; matériau dur de type joint ciment (blanc) ; matériau dur de type ciment-colle (gris) ; matériau de type colle bitumineux (noir) ; matériau semi-dur (beige) ; matériau de type polystyrène (blanc) (Présence d'amiante)</p> <p><u>Analyse : P012</u> - Matériau dur de type carrelage, faïence (beige) ; matériau dur de type joint ciment (gris) ; matériau dur de type mortier, béton, chape (gris) ; matériau de type colle bitumineux (noir) (Présence d'amiante)</p>	28m2
