## Rapport de mission de repérage des matériaux et produits contenant de l'amiante avant réalisation de travaux

### 12 SQUARE DE LORIENT

77000 MELUN

RAPPORT N° :	MELUN-12 SQUARE DE LORIENT	Laboratoire d'Analyses :	ITGA
Repérage réalisé le :	27/12/2017	Adresse laboratoire :	3 RUE ARMAND HERPIN LACROIX - CS 46537 35065 RENNES CEDEX
Accompagnateur :		Numéro d'accréditation :	1-5967
Par :	Laurent CATE	Organisme d'assurance professionnelle :	ALLIANZ
N° certificat :	CPDI3681	Adresse assurance :	Direction Opérations Entreprises 5C Esplanade Charles de Gaulle 33081 BORDEAUX CEDEX
Date d'obtention :	25/11/2015	N° de contrat d'assurance :	55832566
Organisme certificateur	I.Cert PARC EDONIA - BAT G - RUE DE LA TERRE VICTORIA - 35760 SAINT GREGOIRE	Date de validité :	31/12/2018

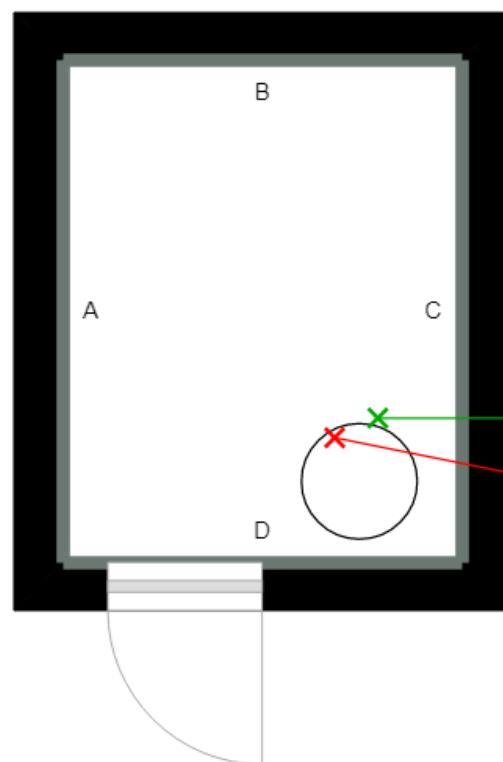
Local ordures ménagères		Joint	Matériau compact gris	MELUN-12 SQUARE DE LORIENTP017	Pelles vides-ordures	DEGRADATION PARTIELLE	Amiante non détecté	RESULTAT ANALYSE
Locaux vide-ordures		Joint	Peintures multiples en vrac	MELUN-12 SQUARE DE LORIENTP003	Pelles vides-ordures	BON ETAT	Amiante non détecté	RESULTAT ANALYSE
Locaux		Enduit /	Enduit gris en	MELUN-12	Plafond	BON ETAT	Amiante	RESULTAT
