## Rapport de mission de repérage des matériaux et produits contenant de l'amiante avant réalisation de travaux

6 SQUARE DE LORIENT

77000 MELUN

RAPPORT N° :	MELUN-6 SQUARE DE LORIENT	Laboratoire d'Analyses :	ITGA
Repérage réalisé le :	26/12/2017	Adresse laboratoire :	3 RUE ARMAND HERPIN LACROIX - CS 46537 35065 RENNES CEDEX
Accompagnateur :		Numéro d'accréditation :	1-5967
Par :	Mickaël JULIEN	Organisme d'assurance professionnelle :	ALLIANZ
N° certificat :	CPDI 4129	Adresse assurance :	Direction Opérations Entreprises 5C Esplanade Charles de Gaulle 33081 BORDEAUX CEDEX
Date d'obtention :	01/01/2017	N° de contrat d'assurance :	55897385
Organisme certificateur	I.CERT Parc Edonia - Bâtiment G - Rue de la Terre Victoria - 35760 SAINT-GREGOIRE	Date de validité :	31/12/2017

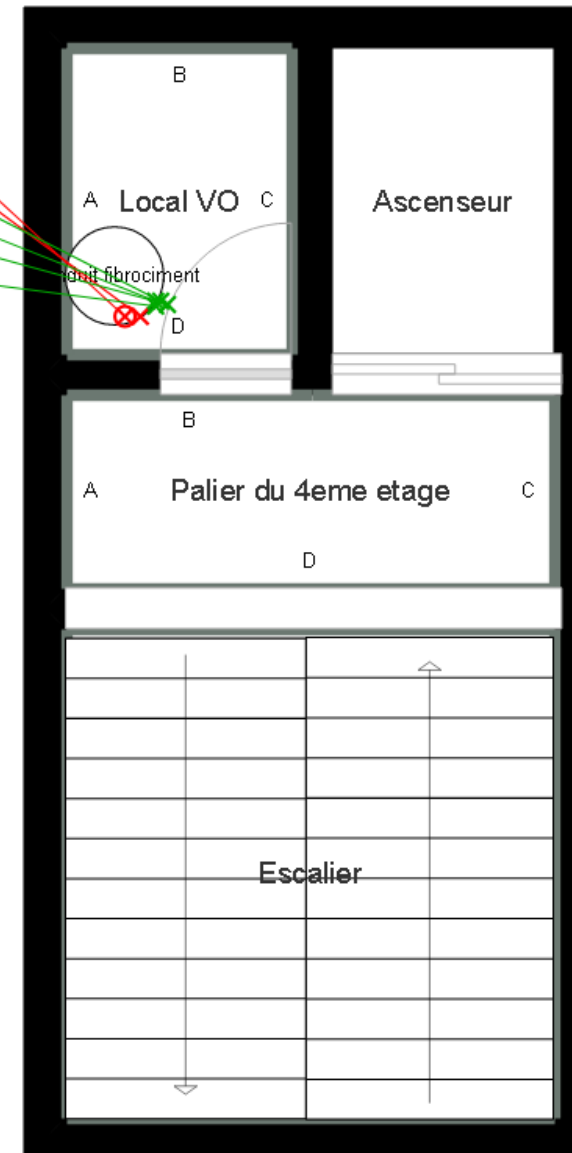
MELUN-6 SQUARE DE LORIENTP011  
MELUN-6 SQUARE DE LORIENTP012  
MELUN-6 SQUARE DE LORIENTP013  
MELUN-6 SQUARE DE LORIENTP014  
MELUN-6 SQUARE DE LORIENTP015  
MELUN-6 SQUARE DE LORIENTP016

Locaux vide-ordures		Joint	Matériau compact gris avec poussières	MELUN-6 SQUARE DE LORIENTP012	Conduits	BON ETAT	Amiante détecté (Chrysotile)
Locaux vide-ordures		Conduit VO	Matériau gris en vrac avec fibres visibles	MELUN-6 SQUARE DE LORIENTP017	Conduits	BON ETAT	Amiante détecté (Chrysotile)
Locaux vide-ordures		Joint	Matériau compact gris	MELUN-6 SQUARE DE LORIENTP018	Conduits	DEGRADATION PARTIELLE	Amiante détecté (Chrysotile)
Locaux vide-ordures		Joint	Matériau fibreux beige avec poussières	MELUN-6 SQUARE DE LORIENTP019	Pelles vides-ordures	BON ETAT	Amiante détecté (Chrysotile)
Locaux vide-ordures		Conduit	Matériau gris en vrac avec fibres visibles	MELUN-6 SQUARE DE LORIENTP020	Conduits	BON ETAT	Amiante détecté (Chrysotile)
