Rapport de repérage des matériaux et produits contenant de l'amiante avant démolition d'un immeuble bâti

Numéro de dossier : M5352727
Date d'intervention : 23/03/2023

13 Square de lorient
77000 MELUN

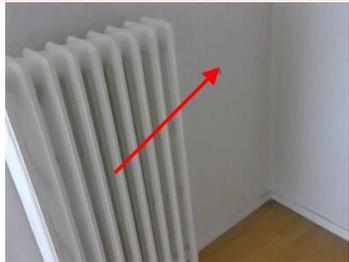
Séjour	3	Mur de refend	Sondage et extension de la ZPSO du ou des échantillon(s) : P003, P004	<u>Identifiant:</u> ZPSO004 <u>Echantillon:</u> M5352727/P003, réf. labo.: IT142303-28120 M5352727/P004, réf. labo.: IT142303-28121 <u>Description:</u> Peinture + Enduit à base de plâtre <u>Composant de la construction:</u> 3 - Parois verticales intérieures - Murs et cloisons maçonnés <u>Partie à sonder:</u> Peinture + Enduit à base de plâtre <u>Justificatif:</u> Après analyse en laboratoire	<u>Analyse:</u> P003, P004	Idem photo : P004; P003
Chambre 1	4	Mur de refend	Oui Chambre 1 : Mur de refend	<u>Identifiant:</u> ZPSO004 <u>Echantillon:</u> M5352727/P003, réf. labo.: IT142303-28120 M5352727/P004, réf. labo.: IT142303-28121 <u>Description:</u> Peinture + Enduit à base de plâtre <u>Composant de la construction:</u> 3 - Parois verticales intérieures - Murs et cloisons maçonnés <u>Partie à sonder:</u> Peinture + Enduit à base de plâtre <u>Justificatif:</u> Après analyse en laboratoire	<u>Analyse:</u> P004 <u>Partie analysée par le laboratoire:</u> - Papier peint non séparable + peintures multiples en vrac non séparable + enduit plâtreux blanc en vrac non séparable + matériau gris en vrac hétérogène non séparable : Absence d'amiante

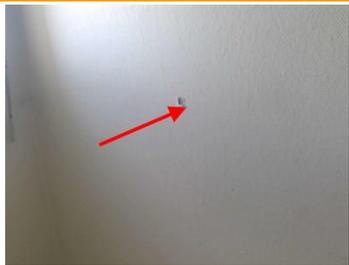
Salle de bains	7	Mur de refend	Sondage et extension de la ZPSO du ou des échantillon(s) : P003, P004	<p><u>Identifiant:</u> ZPSO004 <u>Echantillon:</u> M5352727/P003, réf. labo.: IT142303-28120 M5352727/P004, réf. labo.: IT142303-28121 <u>Description:</u> Peinture + Enduit à base de plâtre <u>Composant de la construction:</u> 3 - Parois verticales intérieures - Murs et cloisons maçonnés <u>Partie à sonder:</u> Peinture + Enduit à base de plâtre <u>Justificatif:</u> Après analyse en laboratoire</p>	<p><u>Analyse:</u> P003, P004</p>	Idem photo : P004; P003
Cuisine	8	Mur de refend	Oui Cuisine : Mur de refend	<p><u>Identifiant:</u> ZPSO004 <u>Echantillon:</u> M5352727/P003, réf. labo.: IT142303-28120 M5352727/P004, réf. labo.: IT142303-28121 <u>Description:</u> Peinture + Enduit à base de plâtre <u>Composant de la construction:</u> 3 - Parois verticales intérieures - Murs et cloisons maçonnés <u>Partie à sonder:</u> Peinture + Enduit à base de plâtre <u>Justificatif:</u> Après analyse en laboratoire</p>	<p><u>Analyse:</u> P003 <u>Partie analysée par le laboratoire:</u> - Peintures multiples non séparable + toile fibreuse blanche non séparable + enduit plâtreux blanc en vrac non séparable : Absence d'amiante</p>

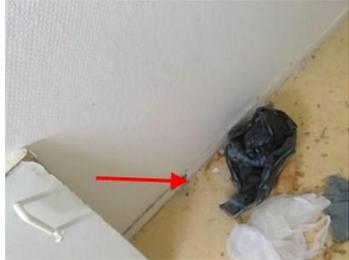
Cuisine	3	Plinthes	Oui Cuisine : Plinthes	<p><u>Identifiant:</u> ZPSO014 <u>Réf. échantillon:</u> M5352727/P018 <u>Réf. laboratoire:</u> IT142303-28134 <u>Description:</u> Couche1: Colle de faïence + Couche2: Joint de faïence <u>Composant de la construction:</u> 3 - Parois verticales intérieures - Revêtements de murs, poteaux, cloisons, gaines, coffres <u>Partie à sonder:</u> Couche1: Colle de faïence + Couche2: Joint de faïence <u>Justificatif:</u> Après analyse en laboratoire</p>	<p><u>Analyse:</u> P018 <u>Partie analysée par le laboratoire:</u> - Peintures multiples non séparable + colle grise non séparable : Absence d'amiante</p>

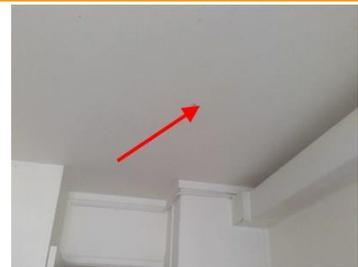
Salle de bains	7	Plafond	Sondage et extension de la ZPSO du ou des échantillon(s) : P007, P008	<p><u>Identifiant:</u> ZPSO006</p> <p><u>Echantillon:</u> M5352727/P007, réf. labo.: IT142303-28124 M5352727/P008, réf. labo.: IT142303-28125</p> <p><u>Description:</u> Peinture + Enduit à base de plâtre</p> <p><u>Composant de la construction:</u> 4 - Plafonds et faux plafonds - Plafonds</p> <p><u>Partie à sonder:</u> Peinture + Enduit à base de plâtre</p> <p><u>Justificatif:</u> Après analyse en laboratoire</p>	<p><u>Analyse:</u> P007, P008</p>	Idem photo : P008; P007
Cuisine	8	Plafond	Oui Cuisine : Plafond	<p><u>Identifiant:</u> ZPSO006</p> <p><u>Echantillon:</u> M5352727/P007, réf. labo.: IT142303-28124 M5352727/P008, réf. labo.: IT142303-28125</p> <p><u>Description:</u> Peinture + Enduit à base de plâtre</p> <p><u>Composant de la construction:</u> 4 - Plafonds et faux plafonds - Plafonds</p> <p><u>Partie à sonder:</u> Peinture + Enduit à base de plâtre</p> <p><u>Justificatif:</u> Après analyse en laboratoire</p>	<p><u>Analyse:</u> P007</p> <p><u>Partie analysée par le laboratoire:</u> - Peintures multiples en vrac non séparable + enduit plâtreux blanc en vrac non séparable + matériau gris en vrac hétérogène non séparable : Absence d'amiante</p>
