Rapport de repérage des matériaux et produits contenant de l'amiante avant démolition d'un immeuble bâti

Numéro de dossier : M3999137
Date d'intervention : 25/03/2022

13LDL0305
13 Square de Lorient (13LDL0305)
77000 Melun

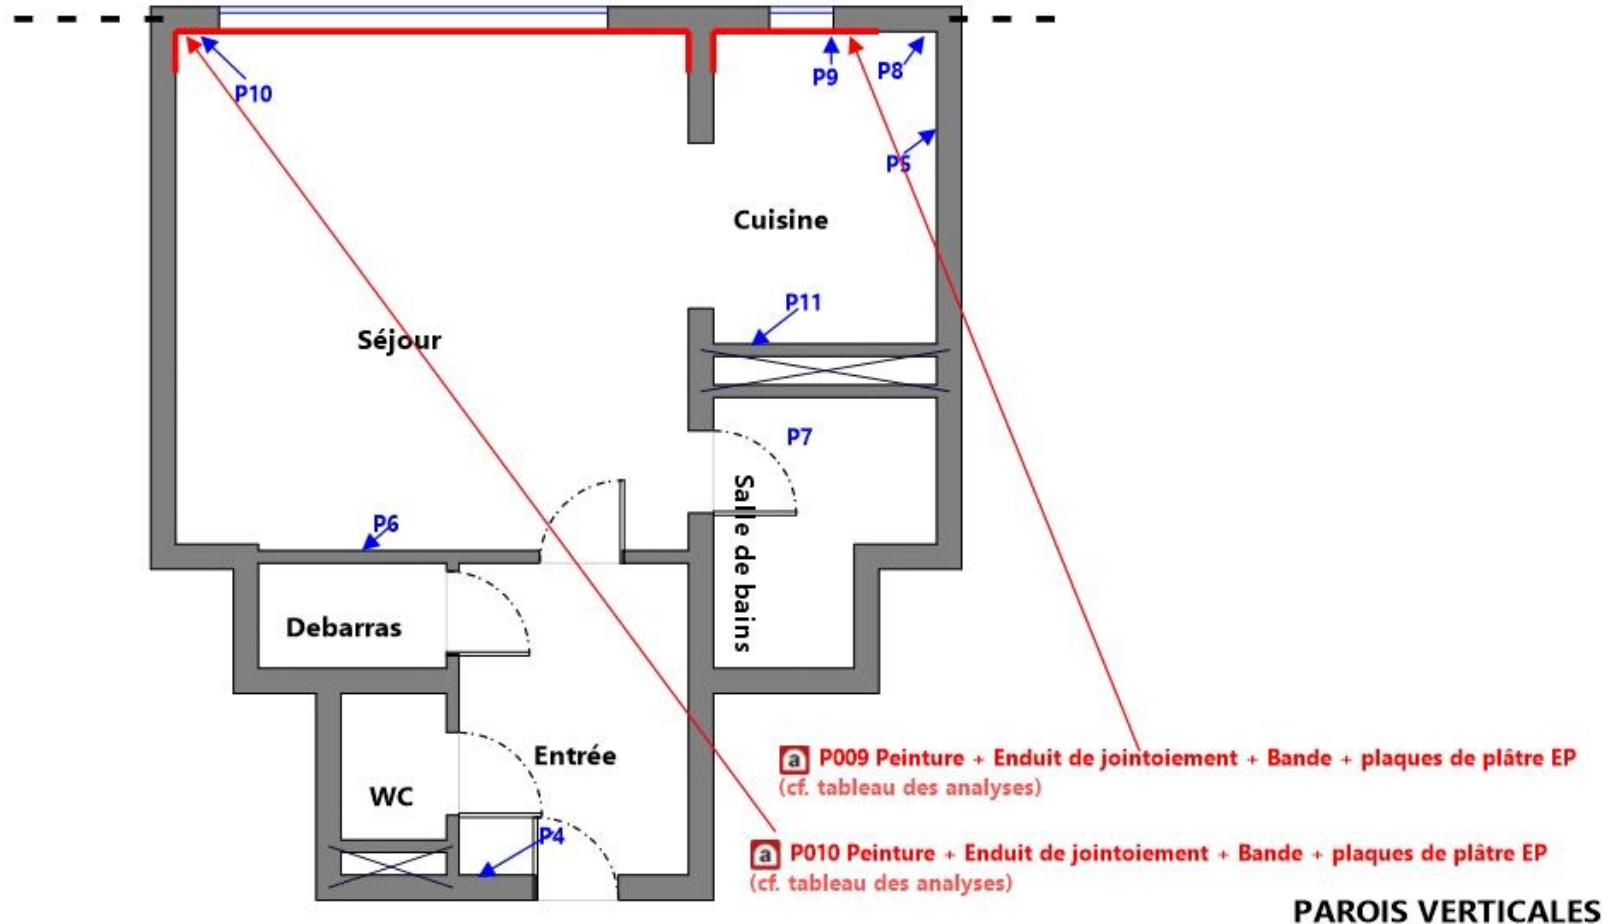
Planche de repérage des matériaux et produits amiantés
Affaire	M3999137
Opération	WACHE kévin
Site	13LDL0305
	13 Square de Lorient (13LDL0305)
	77000 Melun
Date de réalisation	11/04/2022
Matériaux et produits contenant de l'amiante	
	Surface amianté
	Linéaire / paroi amianté (type 1)
	Linéaire / paroi amianté (type 2)
	Conduit amianté
Sondages destructifs / Prélèvements	
	Px Prélèvement Positif
	Prélèvement négatif
	Sondage destructif
Types de murs	
	Mur Porteur
	Mur Cloison (type 1)
	Mur Cloison (type 2)
	Gaine technique
Éléments ou pièces non visités	
	Local non visitée
	Élément non visité

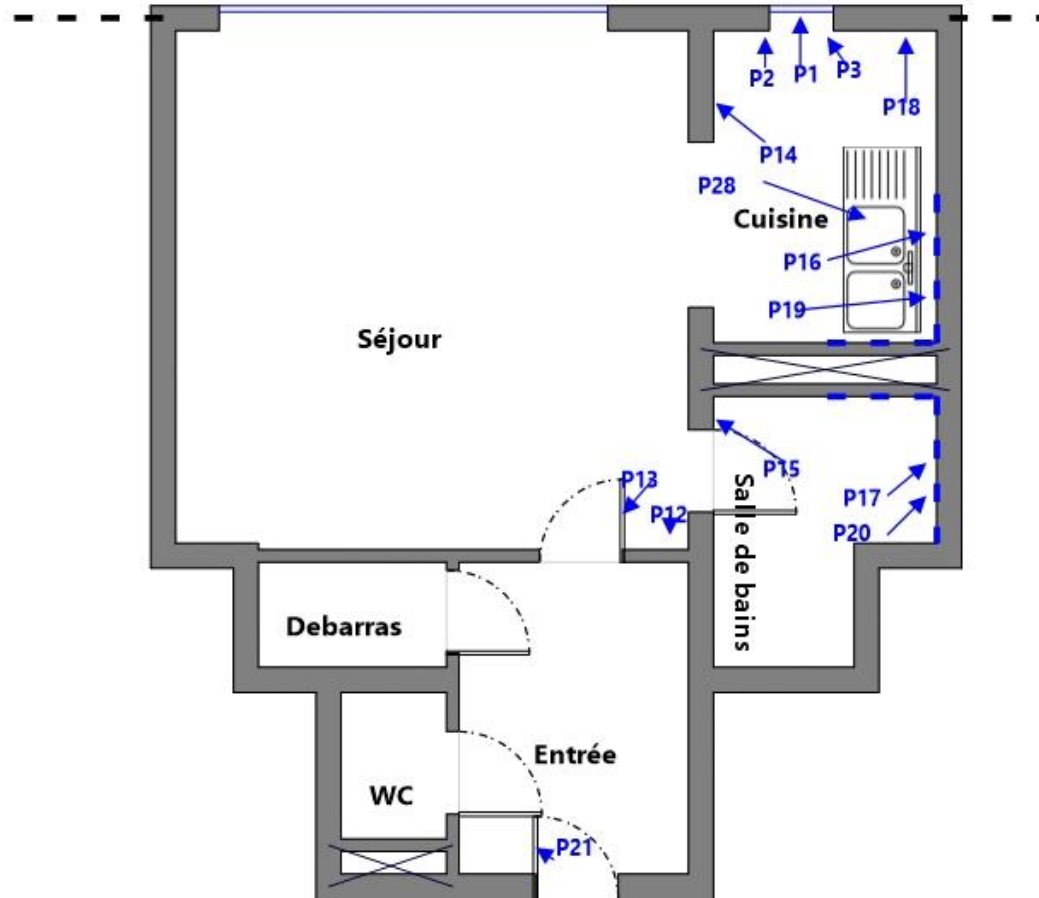
Planche de repérage des matériaux et produits amiantés
Affaire	M3999137
Opération	WACHE kévin
Site	13LDL0305
	13 Square de Lorient (13LDL0305)
	77000 Melun
Date de réalisation	11/04/2022
Matériaux et produits contenant de l'amiante	
	Surface amianté
	Linéaire / paroi amianté (type 1)
	Linéaire / paroi amianté (type 2)
	Conduit amianté
Sondages destructifs / Prélèvements	
	Prélèvement Positif
	Prélèvement négatif
	Sondage destructif
Types de murs	
	Mur Porteur
	Mur Cloison (type 1)
	Mur Cloison (type 2)
	Gaine technique
Éléments ou pièces non visités	
	Local non visitée
	Élément non visité

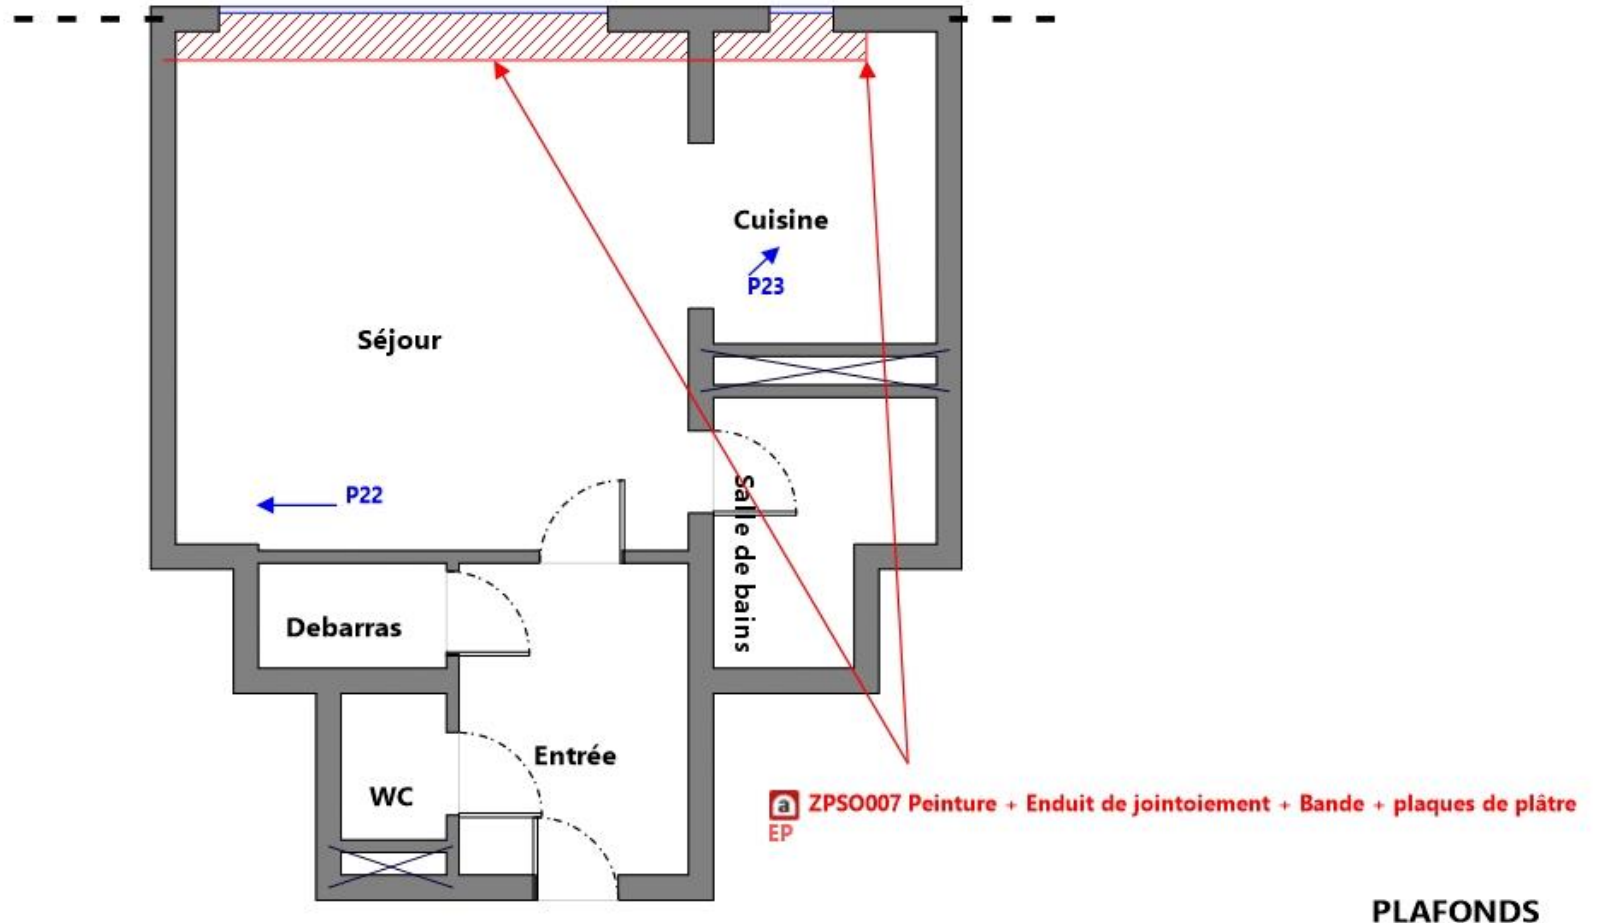
Planche de repérage des matériaux et produits amiantés
Affaire	M3999137
Opération	WACHE kévin
Site	13LDL0305
	13 Square de Lorient (13LDL0305)
	77000 Melun
Date de réalisation	11/04/2022
Matériaux et produits contenant de l'amiante	
	Surface amianté
	Linéaire / paroi amianté (type 1)
	Linéaire / paroi amianté (type 2)
	Conduit amianté
Sondages destructifs / Prélèvements	
	Px Prélèvement Positif
	Px Prélèvement négatif
	S Sondage destructif
Types de murs	
	Mur Porteur
	Mur Cloison (type 1)
	Mur Cloison (type 2)
	Gaine technique
Éléments ou pièces non visités	
	Local non visitée
	Élément non visité

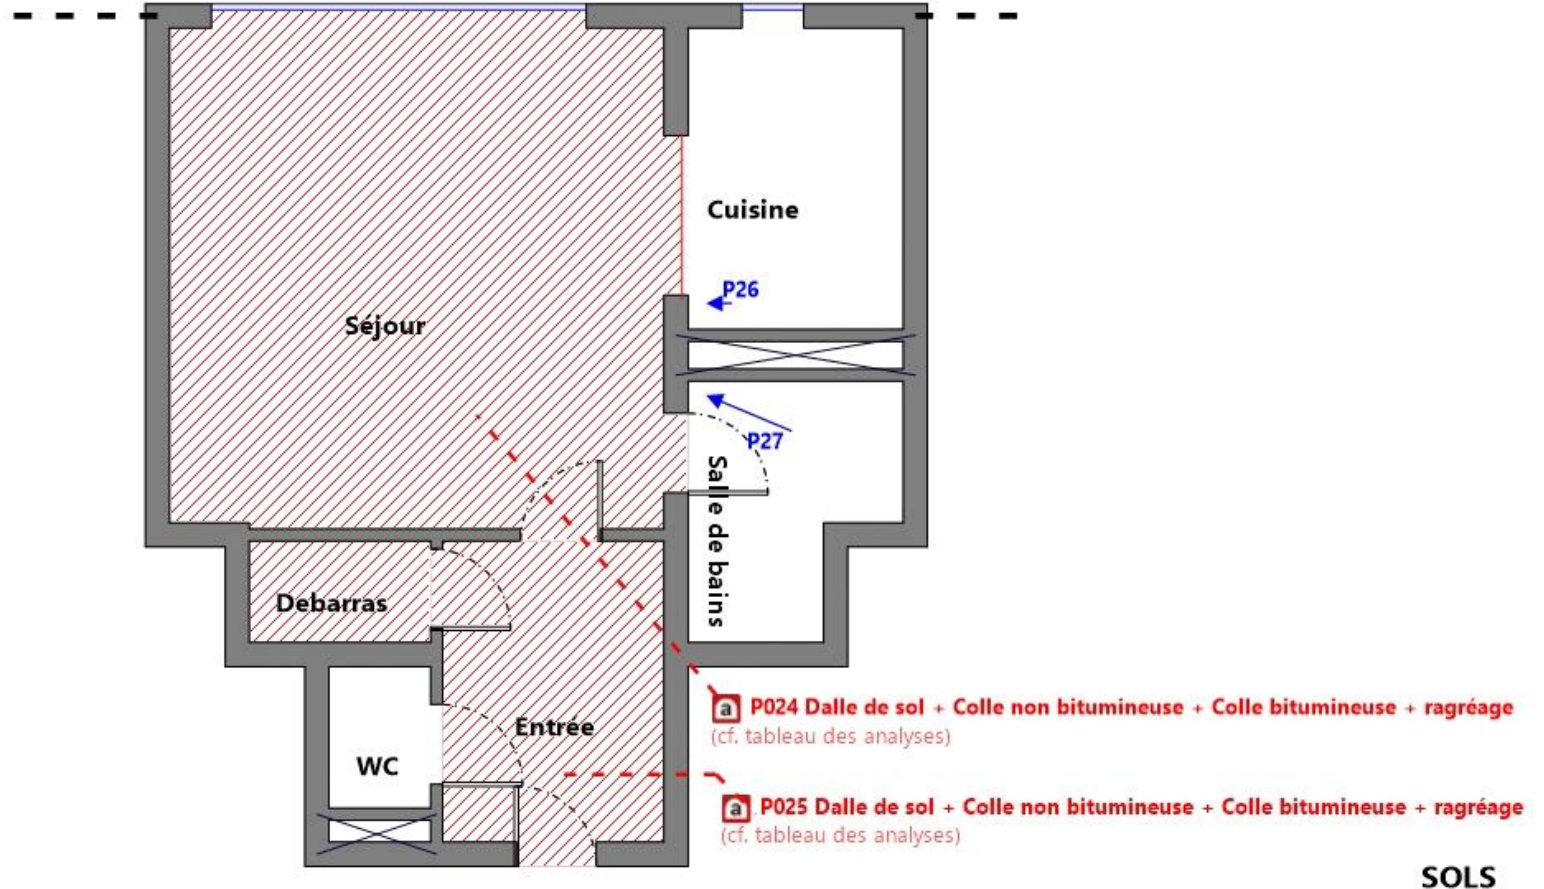
Planche de repérage des matériaux et produits amiantés
Affaire	M3999137
Opération	WACHE kévin
Site	13LDL0305
	13 Square de Lorient (13LDL0305)
	77000 Melun
Date de réalisation	11/04/2022
Matériaux et produits contenant de l'amiante	
	Surface amianté
	Linéaire / paroi amianté (type 1)
	Linéaire / paroi amianté (type 2)
	Conduit amianté
Sondages destructifs / Prélèvements	
	Prélèvement Positif
	Prélèvement négatif
	Sondage destructif
Types de murs	
	Mur Porteur
	Mur Cloison (type 1)
	Mur Cloison (type 2)
	Gaine technique
Eléments ou pièces non visités	
	Local non visitée
	Elément non visité
