Rapport de repérage des matériaux et produits contenant de l'amiante avant démolition d'un immeuble bâti

Numéro de dossier : M5623918
Date d'intervention : 25/03/2022

13LDL0708
13 Square de Lorient (13LDL0708)
77000 Melun

Démolition du logement.

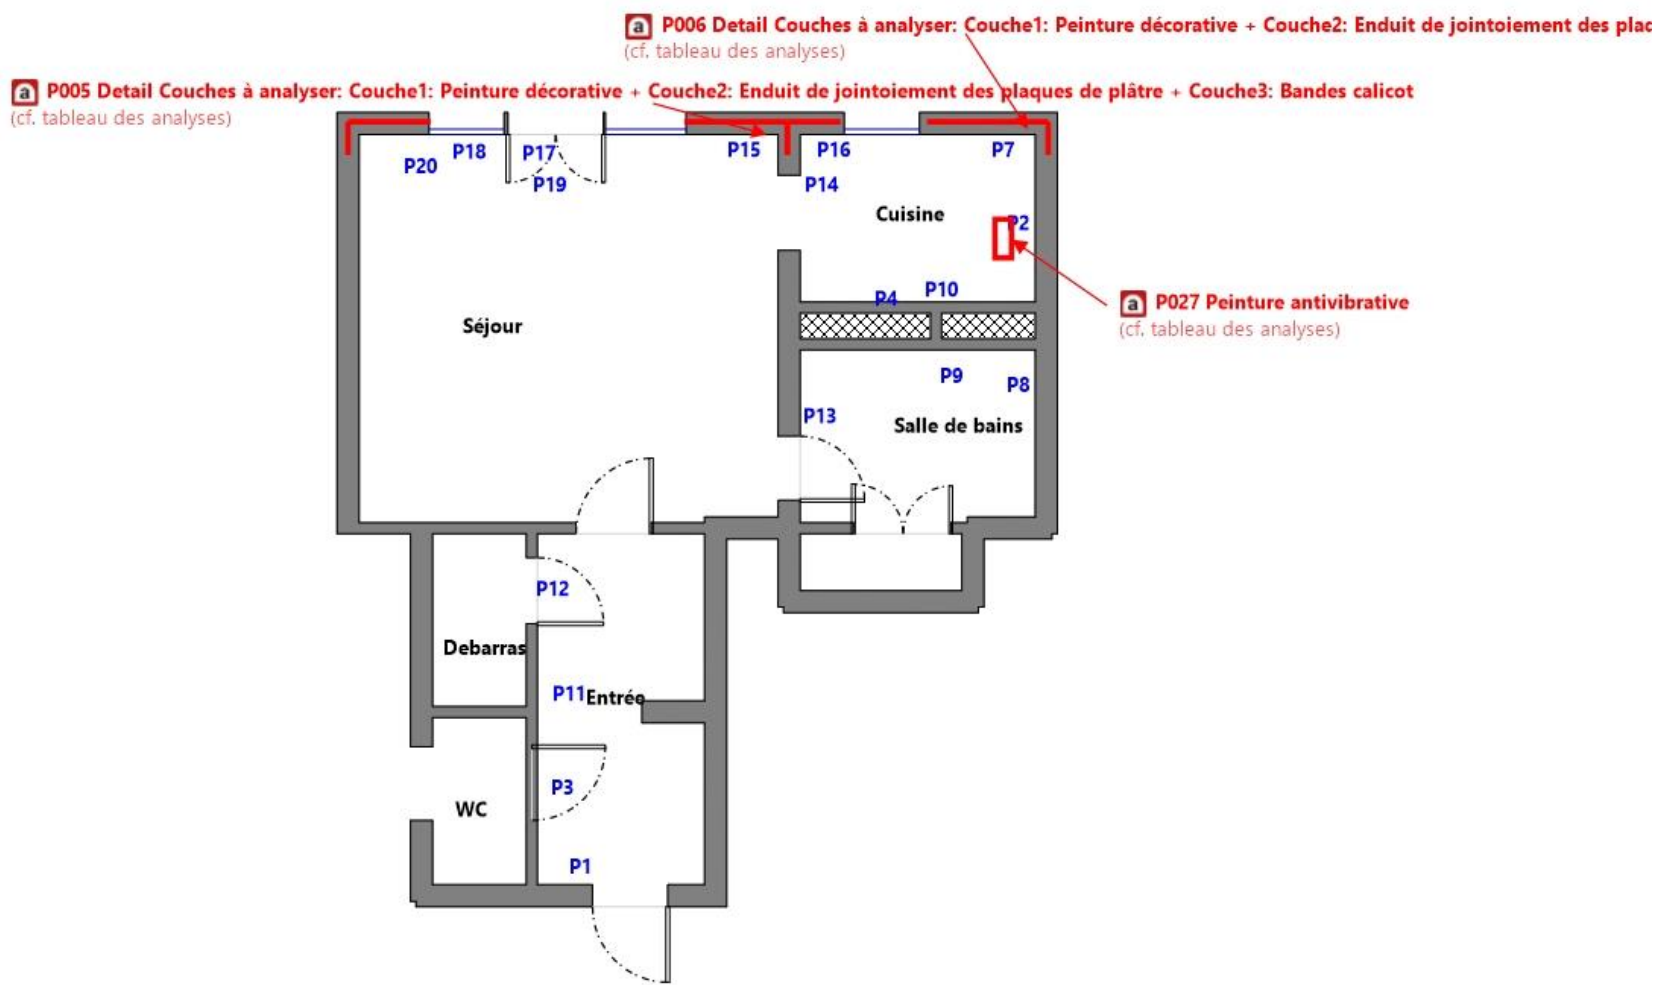
Planche de repérage des matériaux et produits amiantés
Affaire	M5623918
Opération	SAGET Frédéric
Site	13LDL0708
	13 Square de Lorient (13LDL0708)
	77000 Melun
Date de réalisation	12/04/2022
Matériaux et produits contenant de l'amiante	
	Surface amianté
	Linéaire / paroi amianté (type 1)
	Linéaire / paroi amianté (type 2)
	Conduit amianté
Sondages destructifs / Prélèvements	
	Px Prélèvement Positif
	Prélèvement négatif
	Sondage destructif
Types de murs	
	Mur Porteur
	Mur Cloison (type 1)
	Mur Cloison (type 2)
	Gaine technique
Eléments ou pièces non visités	
	Local non visitée
	Elément non visité
