Rapport de repérage des matériaux et produits contenant de l'amiante avant démolition d'un immeuble bâti

Numéro de dossier : M4511064
Date d'intervention : 23/03/2022

13LDL0901
13 Square de Lorient (13LDL0901)
77000 Melun

Démolition du logement

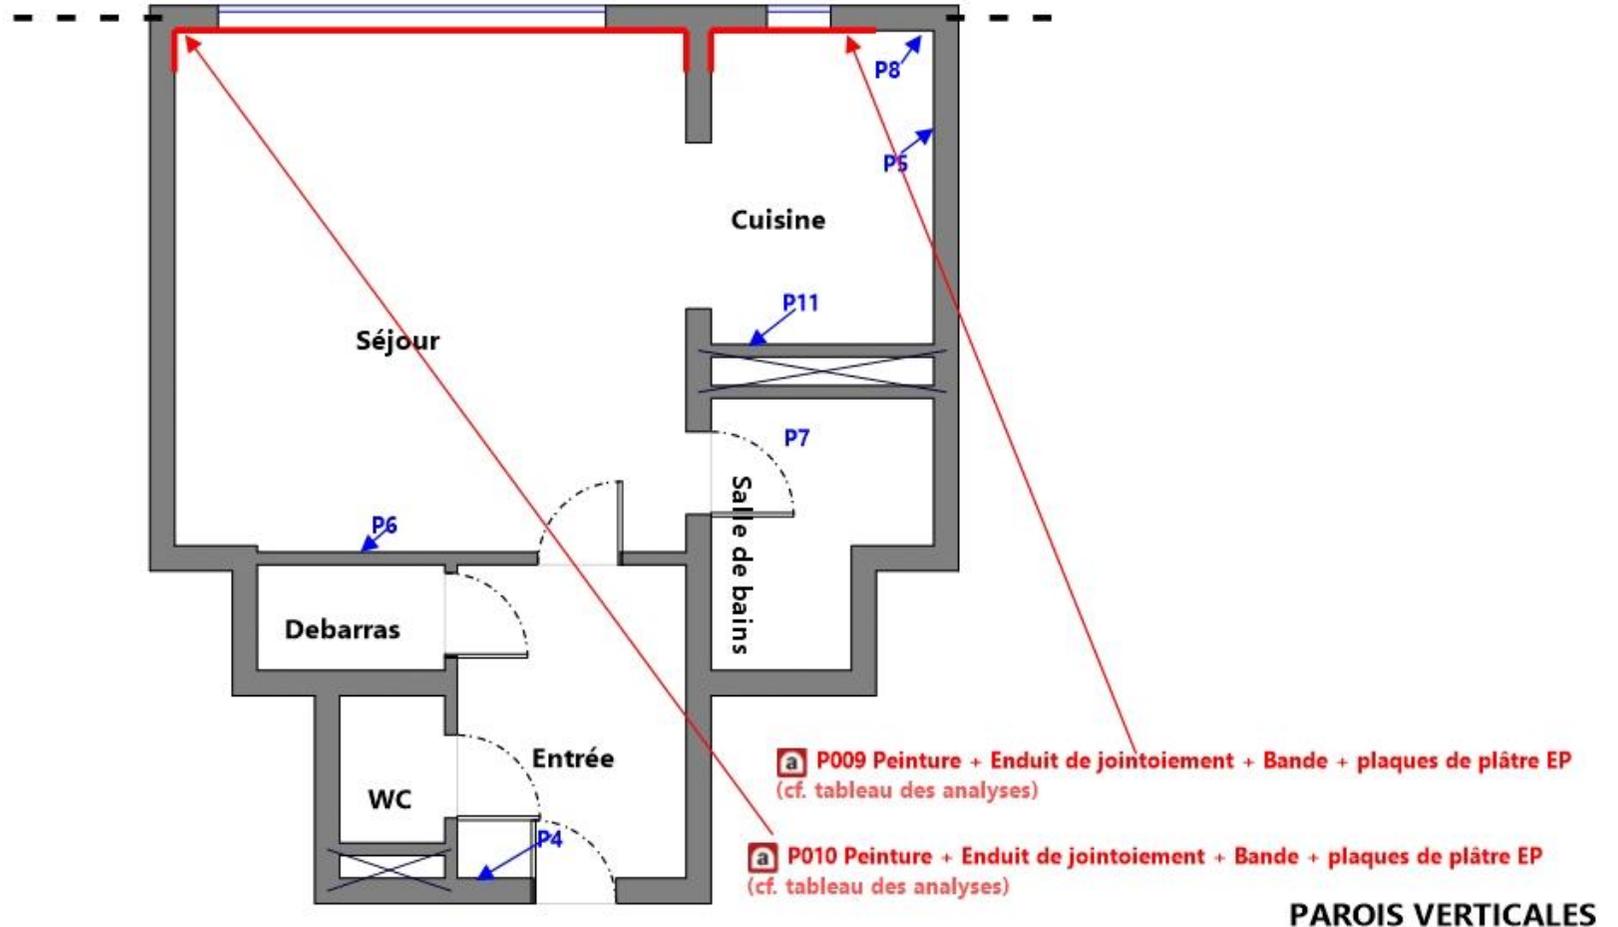
Planche de repérage des matériaux et produits amiantés
Affaire	M4511064
Opération	WACHE kévin
Site	13LDL0901
	13 Square de Lorient (13LDL0901)
	77000 Melun
Date de réalisation	06/04/2022
Matériaux et produits contenant de l'amiante	
	Surface amianté
	Linéaire / paroi amianté (type 1)
	Linéaire / paroi amianté (type 2)
	Conduit amianté
Sondages destructifs / Prélèvements	
	Prélèvement Positif
	Prélèvement négatif
	Sondage destructif
Types de murs	
	Mur Porteur
	Mur Cloison (type 1)
	Mur Cloison (type 2)
	Gaine technique
Éléments ou pièces non visités	
	Local non visitée
	Élément non visité

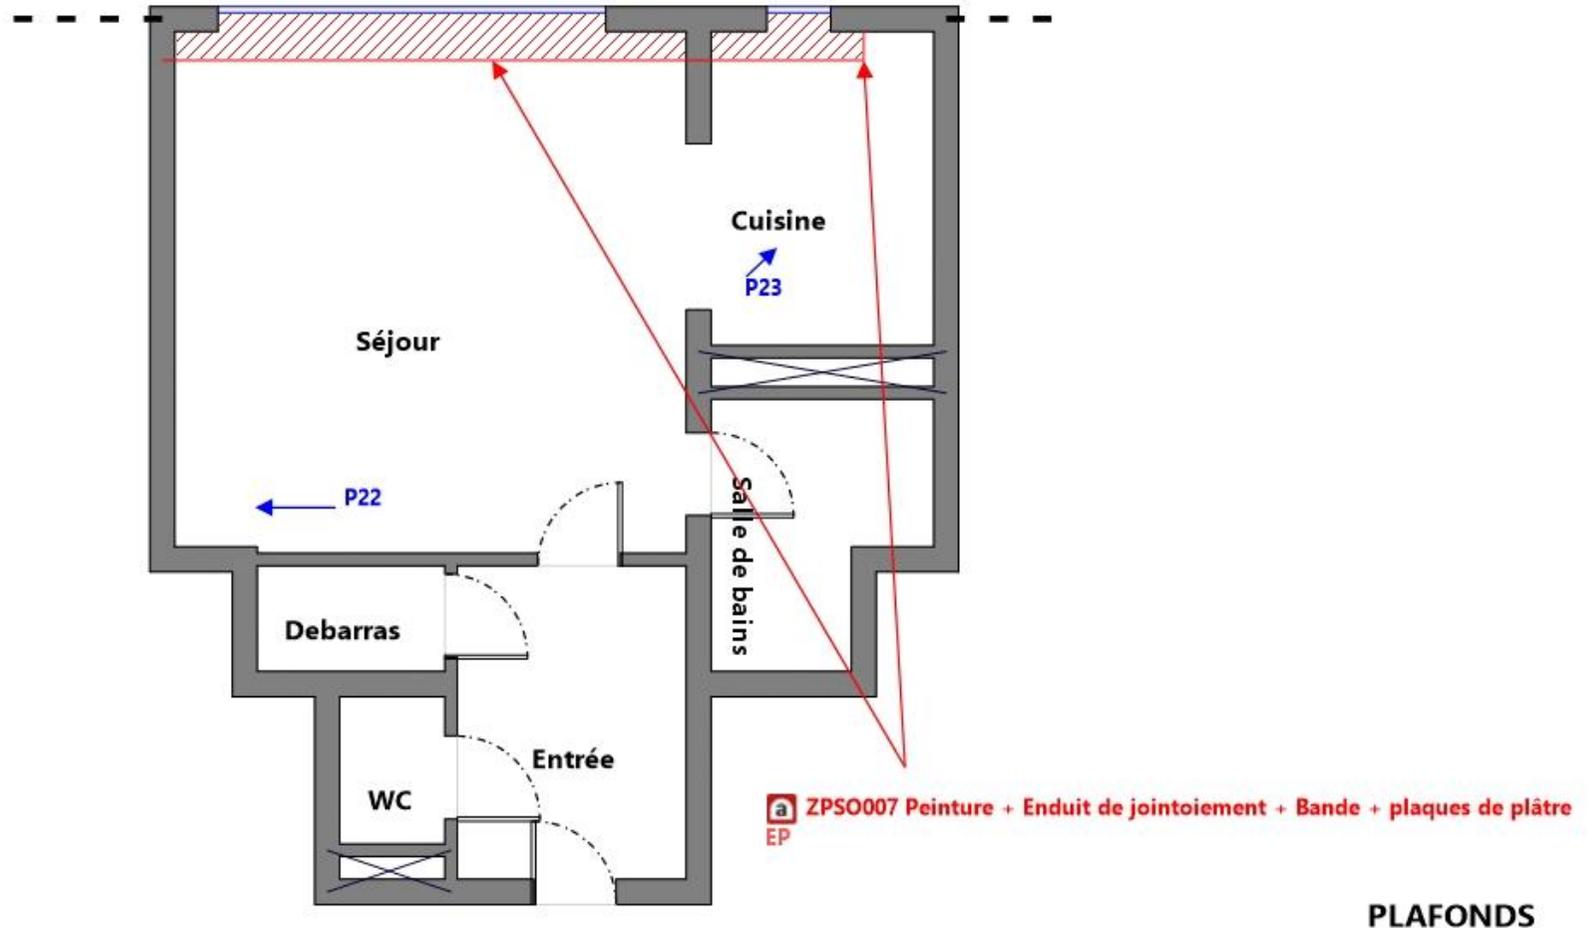
Planche de repérage des matériaux et produits amiantés
Affaire	M4511064
Opération	WACHE kévin
Site	13LDL0901
	13 Square de Lorient (13LDL0901)
	77000 Melun
Date de réalisation	06/04/2022
Matériaux et produits contenant de l'amiante	
	Surface amianté
	Linéaire / paroi amianté (type 1)
	Linéaire / paroi amianté (type 2)
	Conduit amianté
Sondages destructifs / Prélèvements	
	Px Prélèvement Positif
	Px Prélèvement négatif
	S Sondage destructif
Types de murs	
	Mur Porteur
	Mur Cloison (type 1)
	Mur Cloison (type 2)
	Gaine technique
Éléments ou pièces non visités	
	Local non visitée
	Élément non visité

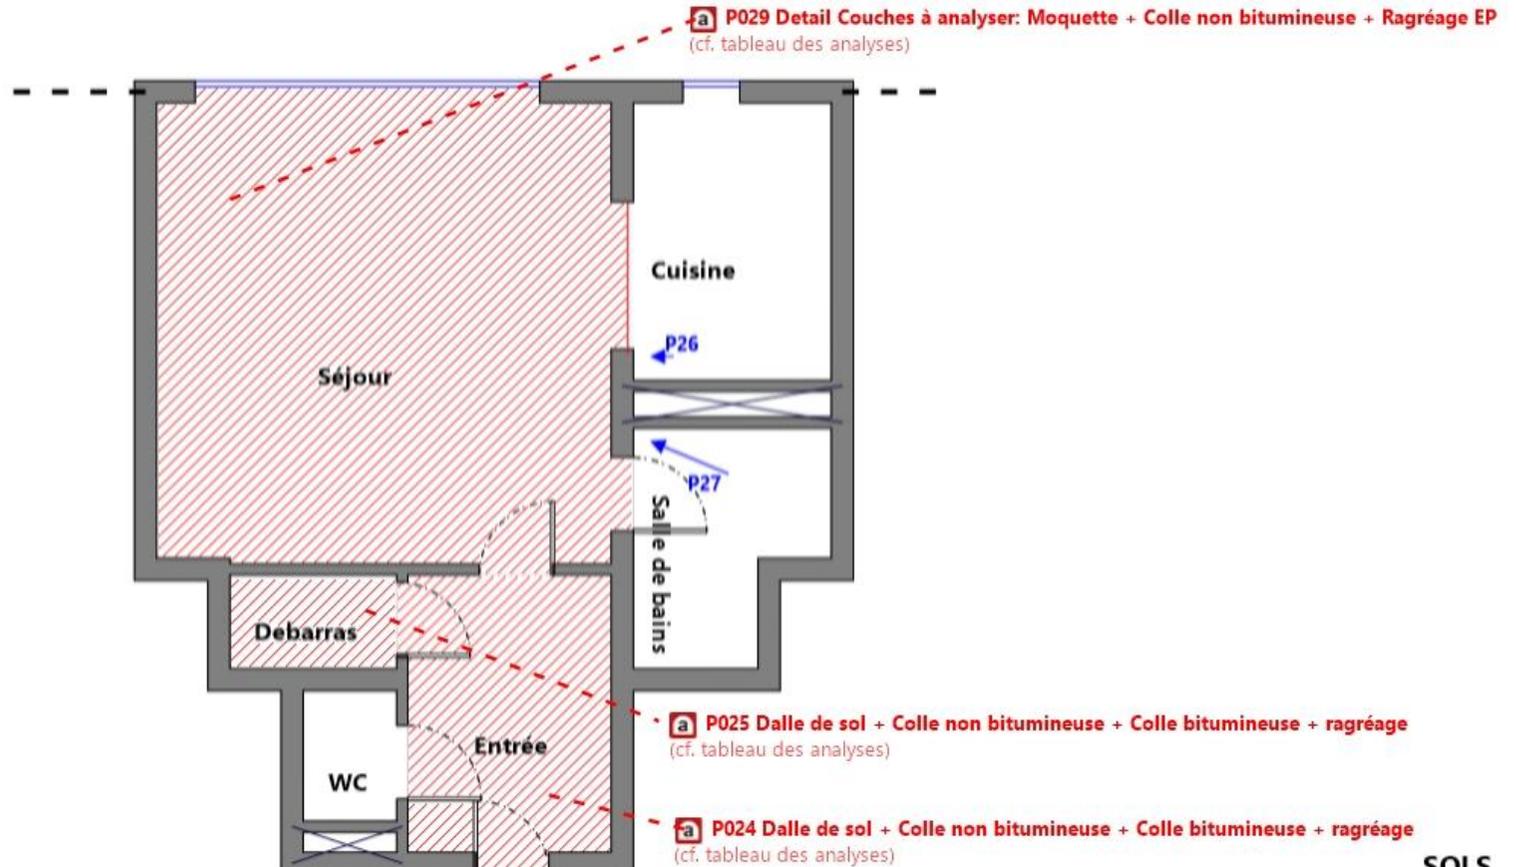
Planche de repérage des matériaux et produits amiantés
Affaire	M4511064
Opération	WACHE kévin
Site	13LDL0901
	13 Square de Lorient (13LDL0901)
	77000 Melun
Date de réalisation	06/04/2022
Matériaux et produits contenant de l'amiante	
	Surface amianté
	Linéaire / paroi amianté (type 1)
	Linéaire / paroi amianté (type 2)
	Conduit amianté
Sondages destructifs / Prélèvements	
	Prélèvement Positif
	Prélèvement négatif
	Sondage destructif
Types de murs	
	Mur Porteur
	Mur Cloison (type 1)
	Mur Cloison (type 2)
	Gaine technique
Eléments ou pièces non visités	
	Local non visitée
	Elément non visité
