Rapport de Repérage Amiante Avant réalisation de démolition dans un immeuble bâti

Numéro de dossier : M9994673
Date d'intervention : 09/02/2022

13LDL0401
13 Square de Lorient
Bat. 13; Etage 4; Porte 401 (13LDL0401)
77000 Melun

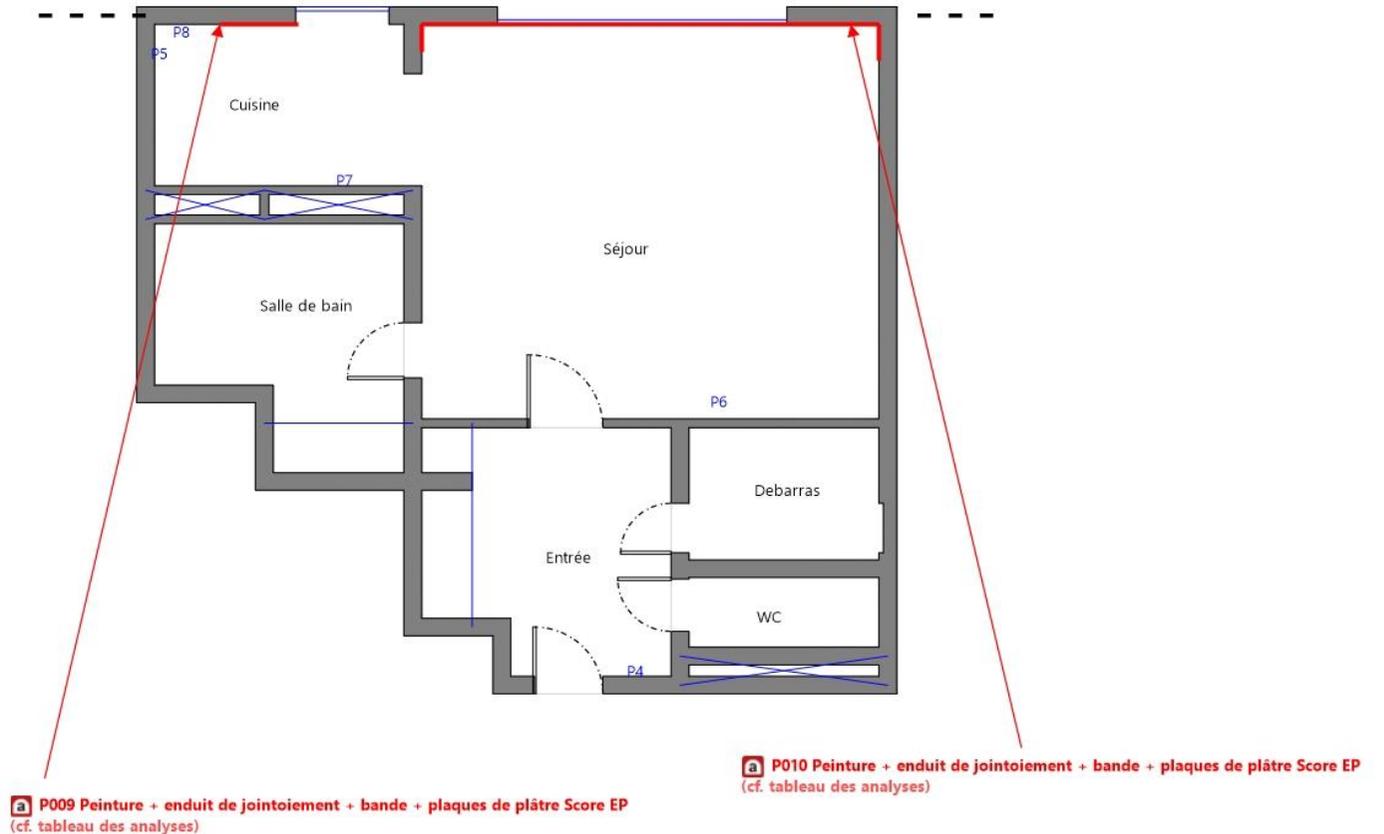
PAROIS VERTICALES

Planche de repérage des matériaux et produits amiantés
Affaire	M9994673
Opération	DA MOTA GOMES telmo
Site	13LDL0401 13 Square de Lorient Bat. 13; Etage 4; Porte 401 (13LDL0401)
	77000
	Melun
Date de réalisation	21/02/2022
Matériaux et produits contenant de l'amiante	
	Surface amianté
	Linéaire / paroi amianté (type 1)
	Linéaire / paroi amianté (type 2)
	Conduit amianté
Sondages destructifs / Prélèvements	
	Px Prélèvement Positif
	Px Prélèvement négatif
	S Sondage destructif
Types de murs	
	Mur Porteur
	Mur Cloison (type 1)
	Mur Cloison (type 2)
	Gaine technique
Eléments ou pièces non visités	
	Local non visitée
	Elément non visité

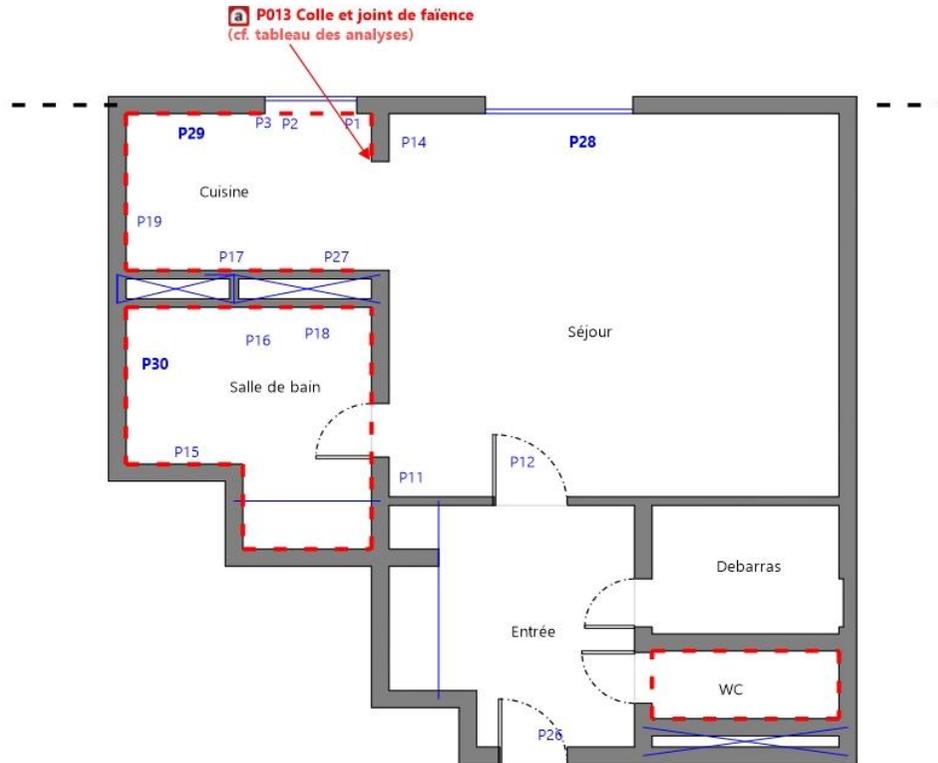
ELEMENTS

Planche de repérage des matériaux et produits amiantés
Affaire	M9994673
Opération	DA MOTA GOMES telmo
Site	13LDL0401 13 Square de Lorient Bat. 13; Etage 4; Porte 401 (13LDL0401)
	77000
	Melun
Date de réalisation	21/02/2022
Matériaux et produits contenant de l'amiante	
	Surface amianté
	Linéaire / paroi amianté (type 1)
	Linéaire / paroi amianté (type 2)
	Conduit amianté
Sondages destructifs / Prélèvements	
	Px Prélèvement Positif
	Px Prélèvement négatif
	Sondage destructif
Types de murs	
	Mur Porteur
	Mur Cloison (type 1)
	Mur Cloison (type 2)
	Gaine technique
Eléments ou pièces non visités	
	Local non visitée
	Elément non visité

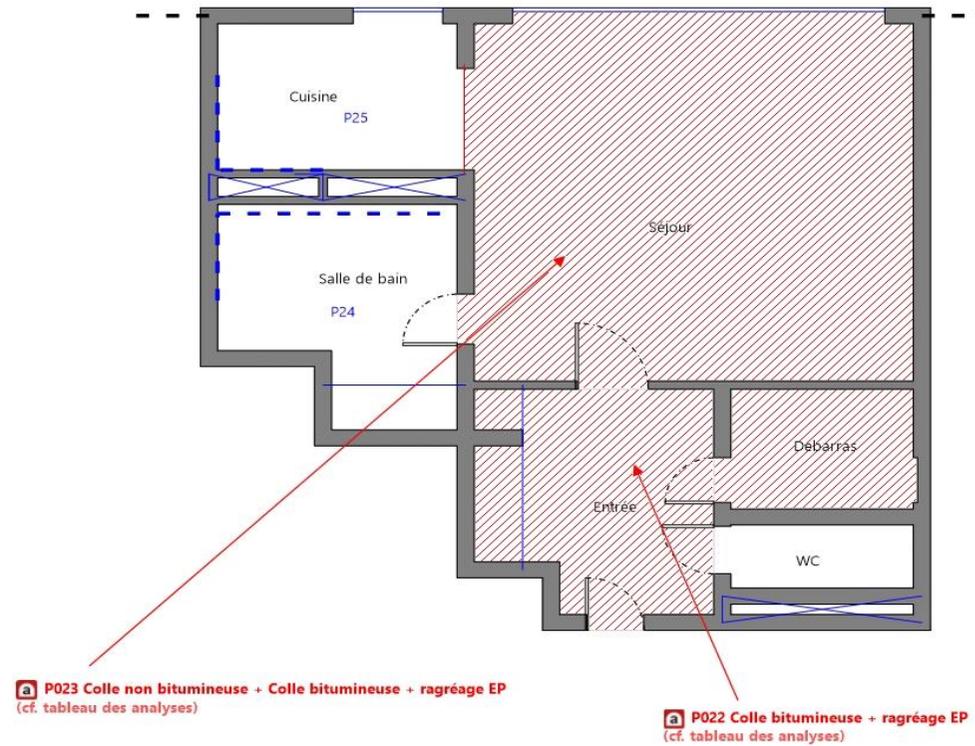
SOLS

Planche de repérage des matériaux et produits amiantés
Affaire	M9994673
Opération	DA MOTA GOMES telmo
Site	13LDL0401
	13 Square de Lorient
	Bat. 13; Etage 4; Porte 401
	77000
	Melun
Date de réalisation	21/02/2022
Matériaux et produits contenant de l'amiante	
	Surface amianté
	Linéaire / paroi amianté (type 1)
	Linéaire / paroi amianté (type 2)
	Conduit amianté
Sondages destructifs / Prélèvements	
	Prélèvement Positif
	Prélèvement négatif
	Sondage destructif
Types de murs	
	Mur Porteur
	Mur Cloison (type 1)
	Mur Cloison (type 2)
	Gaine technique
Eléments ou pièces non visités	
	Local non visitée
	Elément non visité
