# Rapport de Repérage Amiante Avant réalisation de démolition dans un immeuble bâti

Numéro de dossier : M9091232  
Date d'intervention : 10/06/2021

13LDL0204  
13 Square de Lorient  
77000 Melun

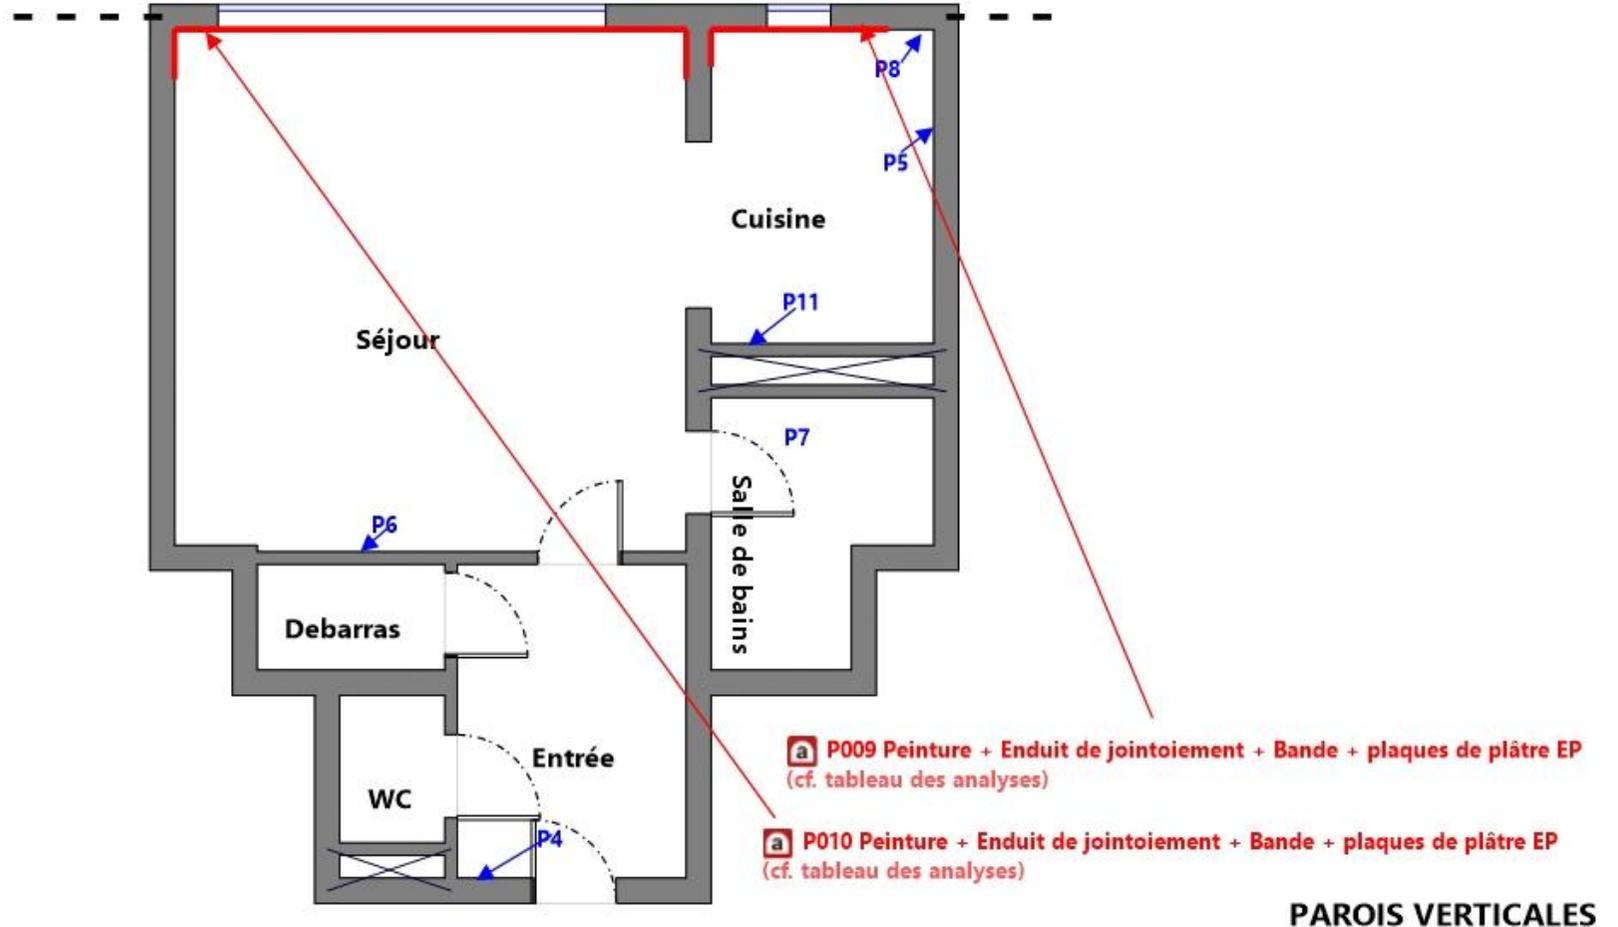
<b>Planche de repérage des matériaux et produits amiantés</b>
Affaire	M9091232
Opération	Telmo DA MOTA GOMES
Site	13LDL0204
	13 Square de Lorient
	77000 Melun
Date de réalisation	28/06/2021
<b>Matériaux et produits contenant de l'amiante</b>	
	Surface amianté
	Linéaire / paroi amianté (type 1)
	Linéaire / paroi amianté (type 2)
	Conduit amianté
<b>Sondages destructifs / Prélèvements</b>	
	Px Prélèvement Positif
	Px Prélèvement négatif
	S Sondage destructif
<b>Types de murs</b>	
	Mur Porteur
	Mur Cloison (type 1)
	Mur Cloison (type 2)
	Gaine technique
<b>Eléments ou pièces non visités</b>	
	Local non visitée
	Elément non visité

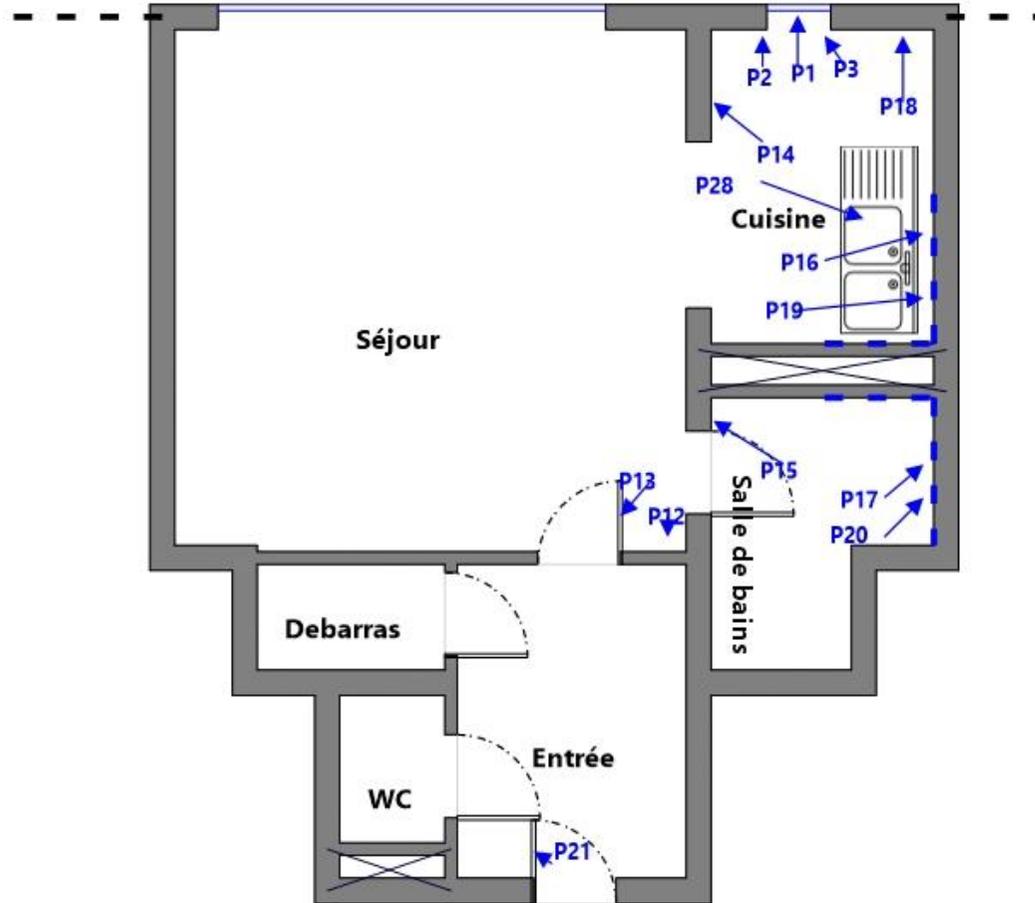
<b>Planche de repérage des matériaux et produits amiantés</b>
Affaire	M9091232
Opération	Telmo DA MOTA GOMES
Site	13LDL0204
	13 Square de Lorient
	77000 Melun
Date de réalisation	28/06/2021
<b>Matériaux et produits contenant de l'amiante</b>	
	Surface amianté
	Linéaire / paroi amianté (type 1)
	Linéaire / paroi amianté (type 2)
	Conduit amianté
<b>Sondages destructifs / Prélèvements</b>	
	Prélèvement Positif
	Prélèvement négatif
	Sondage destructif
<b>Types de murs</b>	
	Mur Porteur
	Mur Cloison (type 1)
	Mur Cloison (type 2)
	Gaine technique
<b>Eléments ou pièces non visités</b>	
	Local non visitée
	Elément non visité
