Rapport de Repérage Amiante Avant réalisation de démolition dans un immeuble bâti

Numéro de dossier : M2491529
Date d'intervention : 07/06/2021

13LDL1201
13 Square de Lorient
77000 Melun

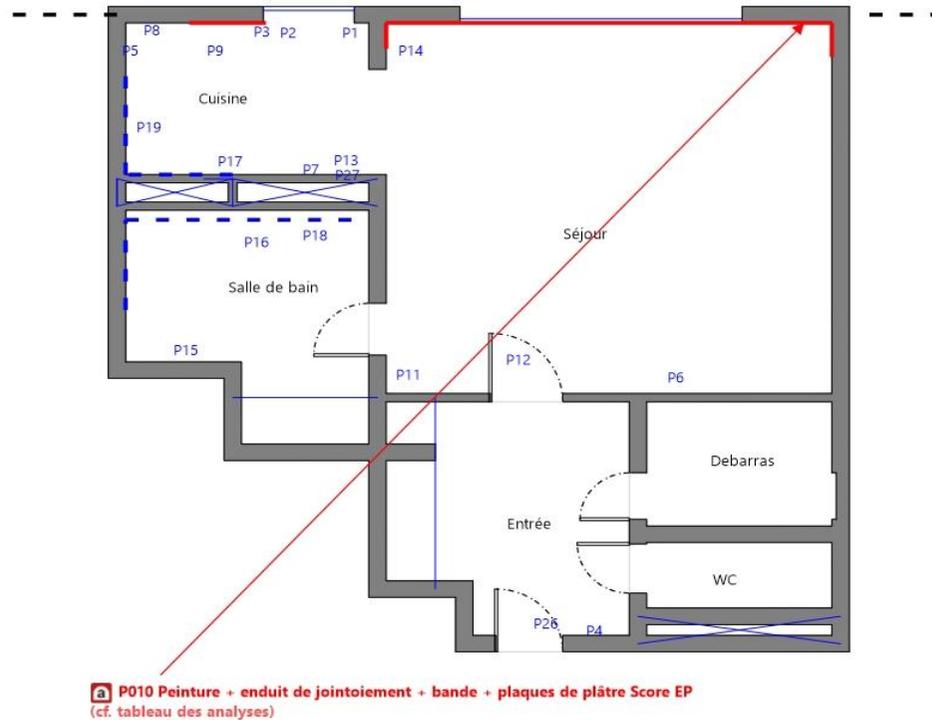
murs et éléments

Planche de repérage des matériaux et produits amiantés
Affaire	M2491529
Opération	Telmo DA MOTA GOMES
Site	13LDL1201
	13 Square de Lorient
	77000 Melun
Date de réalisation	28/06/2021
Matériaux et produits contenant de l'amiante	
	Surface amianté
	Linéaire / paroi amianté (type 1)
	Linéaire / paroi amianté (type 2)
	Conduit amianté
Sondages destructifs / Prélèvements	
	Px Prélèvement Positif
	Px Prélèvement négatif
	S Sondage destructif
Types de murs	
	Mur Porteur
	Mur Cloison (type 1)
	Mur Cloison (type 2)
	Gaine technique
Eléments ou pièces non visités	
	Local non visitée
	Élément non visité

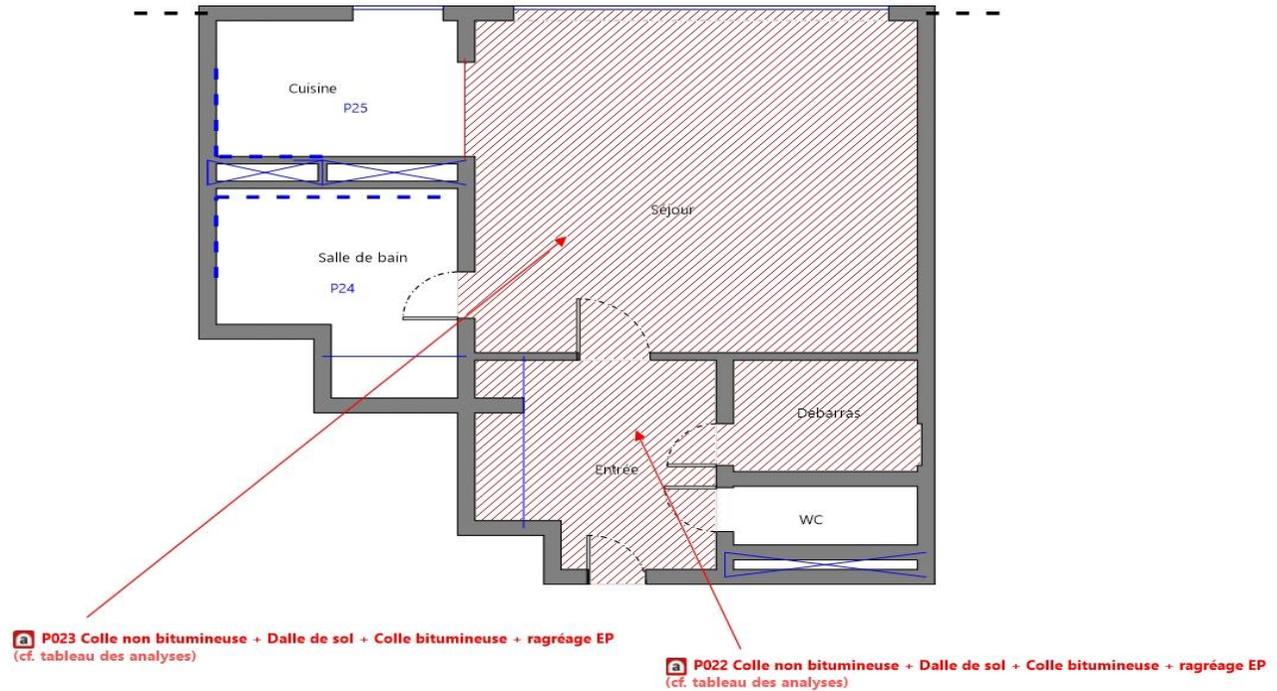
SOLS

Planche de repérage des matériaux et produits amiantés
Affaire	M2491529
Opération	Telmo DA MOTA GOMES
Site	13LDL1201
	13 Square de Lorient
	77000 Melun
Date de réalisation	28/06/2021
Matériaux et produits contenant de l'amiante	
	Surface amianté
	Linéaire / paroi amianté (type 1)
	Linéaire / paroi amianté (type 2)
	Conduit amianté
Sondages destructifs / Prélèvements	
	Px Prélèvement Positif
	Px Prélèvement négatif
	S Sondage destructif
Types de murs	
	Mur Porteur
	Mur Cloison (type 1)
	Mur Cloison (type 2)
	Gaine technique
Eléments ou pièces non visités	
	Local non visitée
	Elément non visité
