Rapport de Repérage Amiante Avant réalisation de démolition dans un immeuble bâti

Numéro de dossier : M9140653
Date d'intervention : 10/06/2021

13LDL1202
13 Square de Lorient
77000 Melun

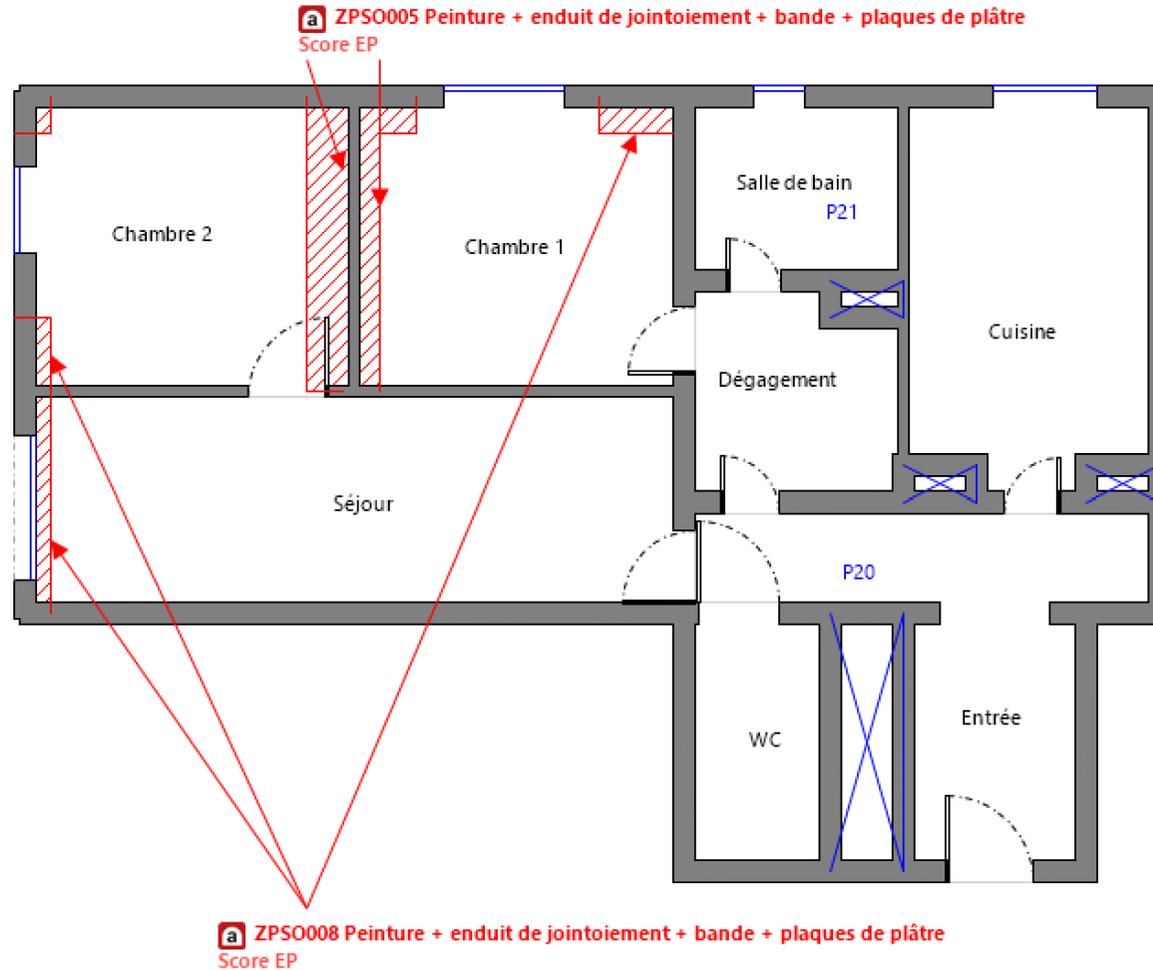
MURS ET ELEMENTS

Planche de repérage des matériaux et produits amiantés
Affaire	M9140653
Opération	Telmo DA MOTA GOMES
Site	13LDL1202
	13 Square de Lorient
	77000 Melun
Date de réalisation	28/06/2021
Matériaux et produits contenant de l'amiante	
	Surface amianté
	Linéaire / paroi amianté (type 1)
	Linéaire / paroi amianté (type 2)
	Conduit amianté
Sondages destructifs / Prélèvements	
	Px Prélèvement Positif
	Px Prélèvement négatif
	S Sondage destructif
Types de murs	
	Mur Porteur
	Mur Cloison (type 1)
	Mur Cloison (type 2)
	Gaine technique
Eléments ou pièces non visités	
	Local non visitée
	Elément non visité
