# Rapport de Repérage Amiante Avant réalisation de démolition dans un immeuble bâti

Numéro de dossier : M7503028  
Date d'intervention : 08/06/2021

13LDL0705  
13 Square de Lorient  
77000 Melun

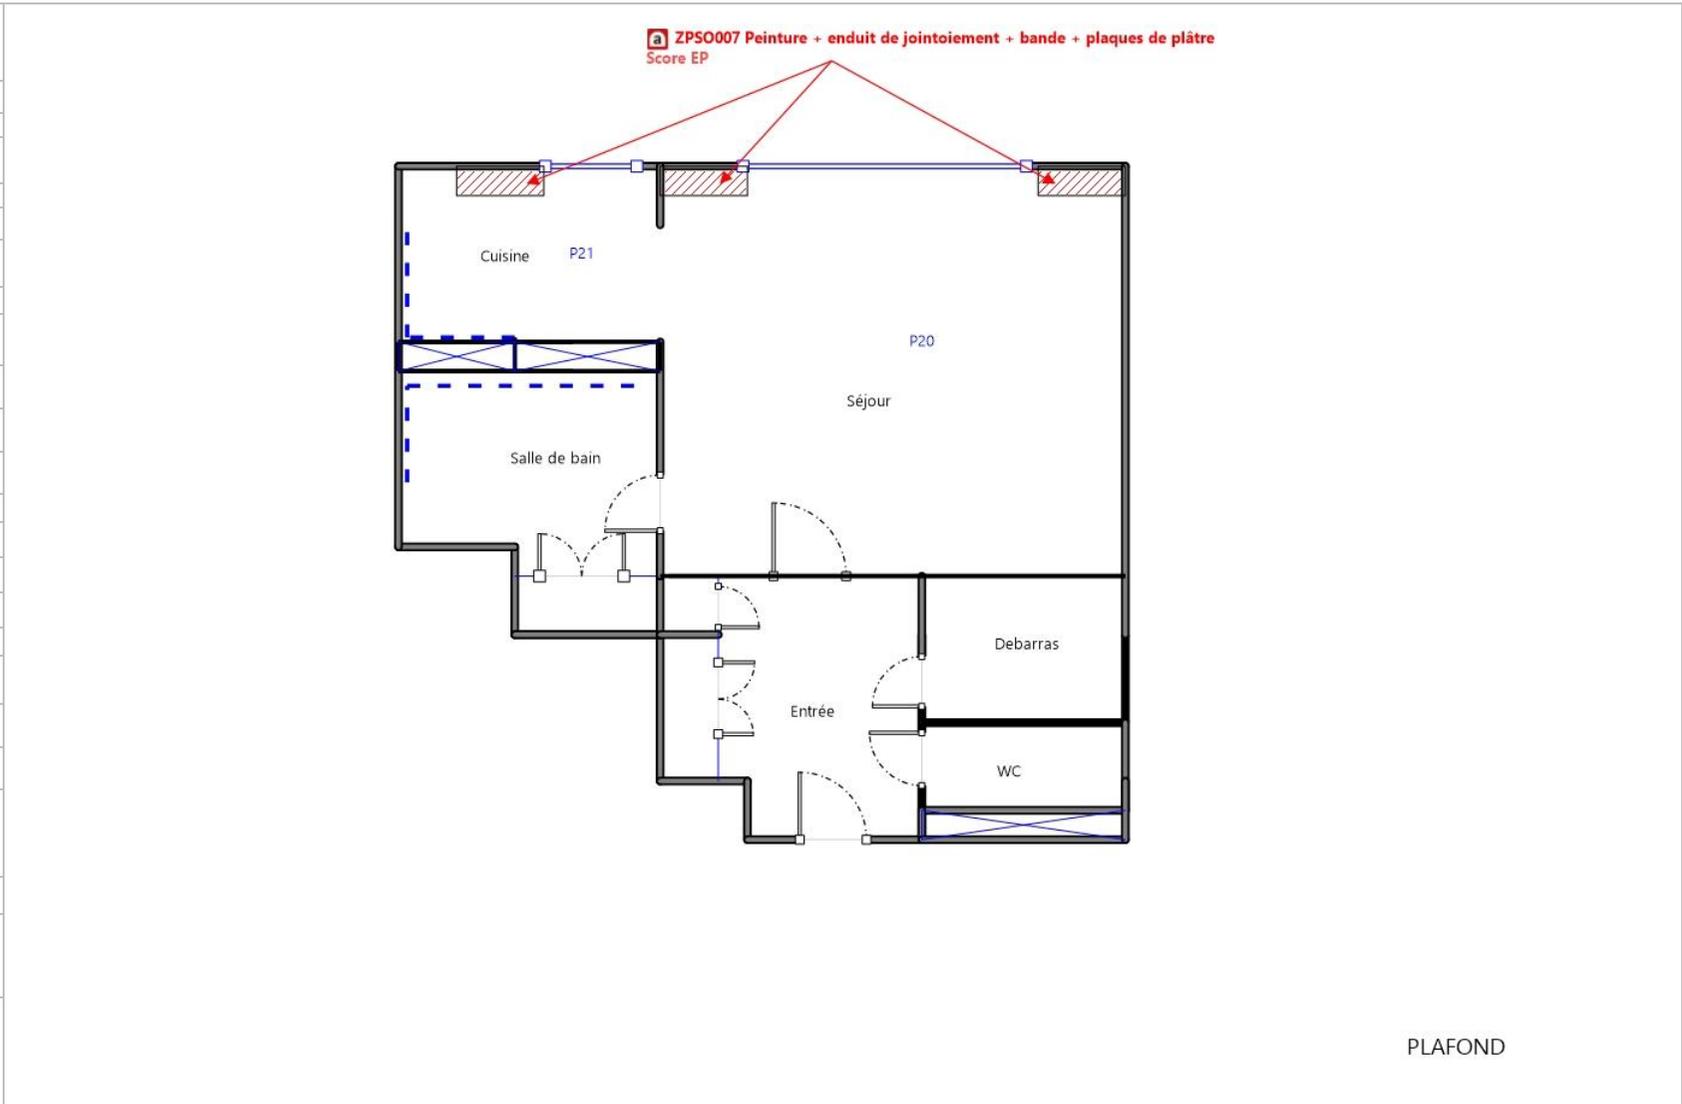
<b>Planche de repérage des matériaux et produits amiantés</b>
Affaire	M7503028
Opération	Frederic SAGET
Site	13LDL0705
	13 Square de Lorient
	77000 Melun
Date de réalisation	22/06/2021
<b>Matériaux et produits contenant de l'amiante</b>	
	Surface amianté
	Linéaire / paroi amianté (type 1)
	Linéaire / paroi amianté (type 2)
	Conduit amianté
<b>Sondages destructifs / Prélèvements</b>	
	Prélèvement Positif
	Prélèvement négatif
	Sondage destructif
<b>Types de murs</b>	
	Mur Porteur
	Mur Cloison (type 1)
	Mur Cloison (type 2)
	Gaine technique
<b>Eléments ou pièces non visités</b>	
	Local non visitée
	Elément non visité
