Rapport de repérage des matériaux et produits contenant de l'amiante avant démolition d'un immeuble bâti

Numéro de dossier : M3321585
Date d'intervention : 26/07/2022

13 Square de Lorient (13LDL1001)
77000 Melun

Démolition appartement

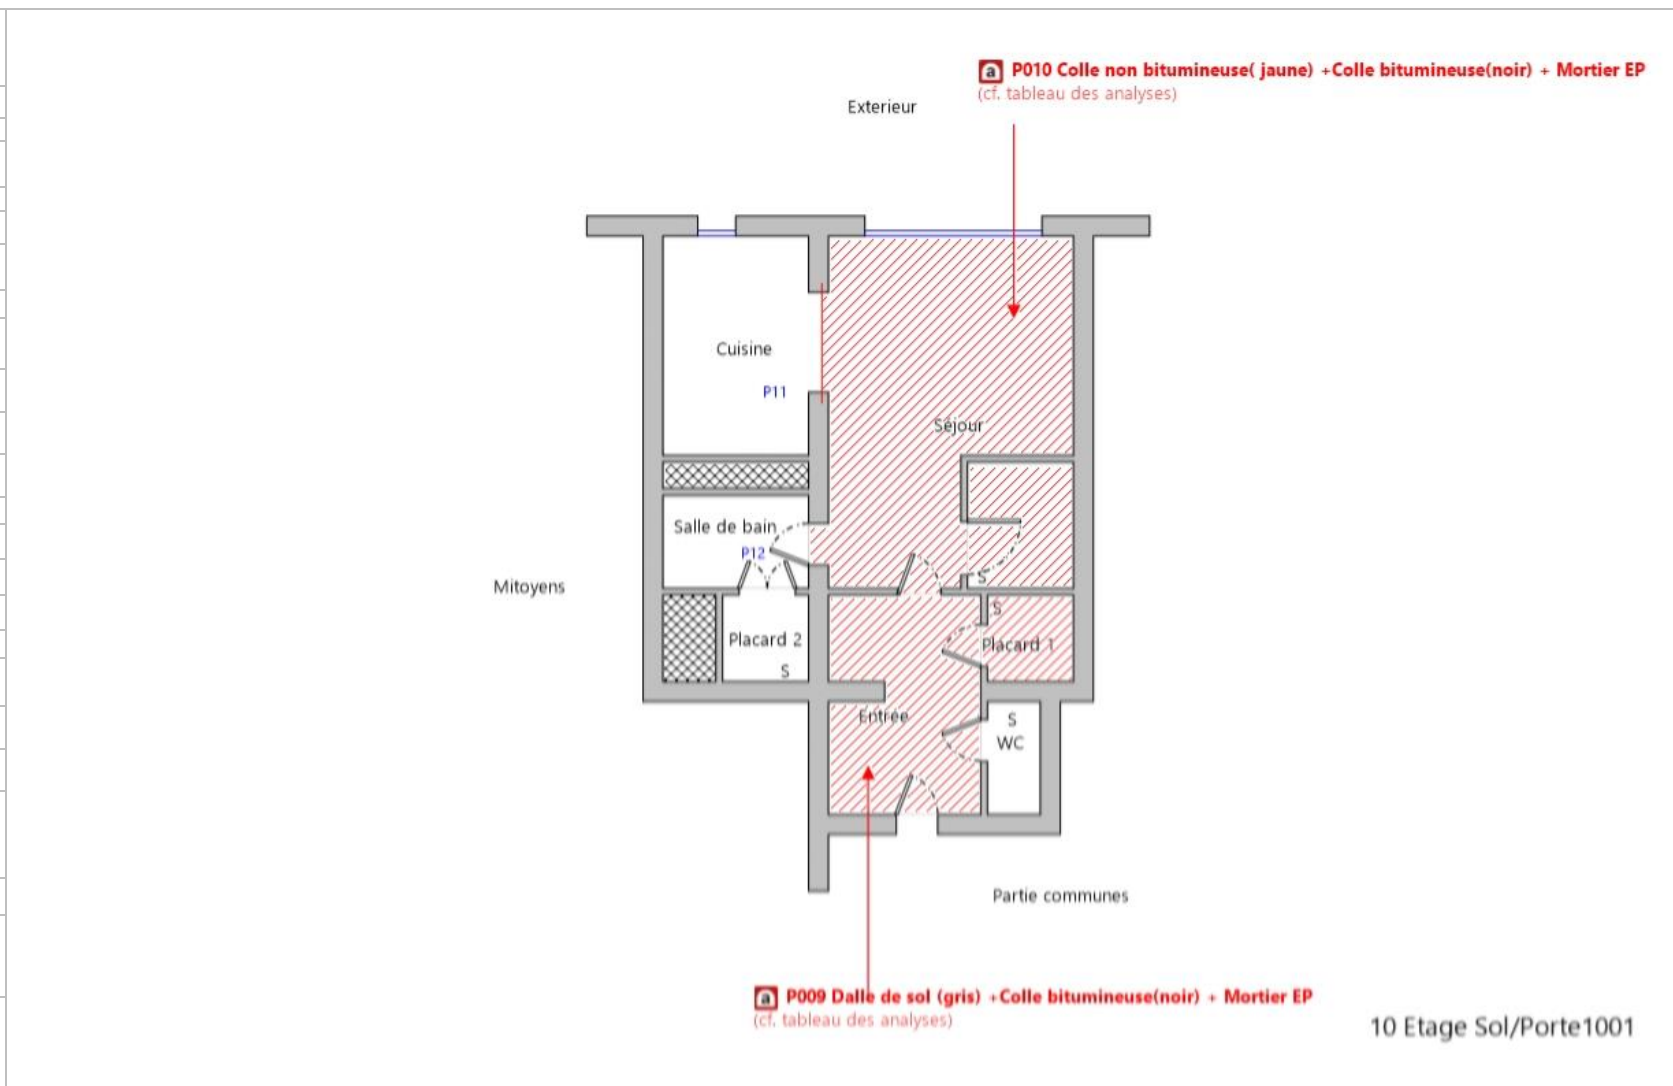
Planche de repérage des matériaux et produits amiantés
Affaire	M3321585
Opération	BENDERDOUCH ala eddine
Site	13 Square de Lorient (13LDL1001)
	77000
	Melun
Date de réalisation	09/08/2022
Matériaux et produits contenant de l'amiante	
	Surface amianté
	Linéaire / paroi amianté (type 1)
	Linéaire / paroi amianté (type 2)
	Conduit amianté
Sondages destructifs / Prélèvements	
	Px Prélèvement Positif
	Prélèvement négatif
	Sondage destructif
Types de murs	
	Mur Porteur
	Mur Cloison (type 1)
	Mur Cloison (type 2)
	Gaine technique
Eléments ou pièces non visités	
	Local non visitée
	Elément non visité

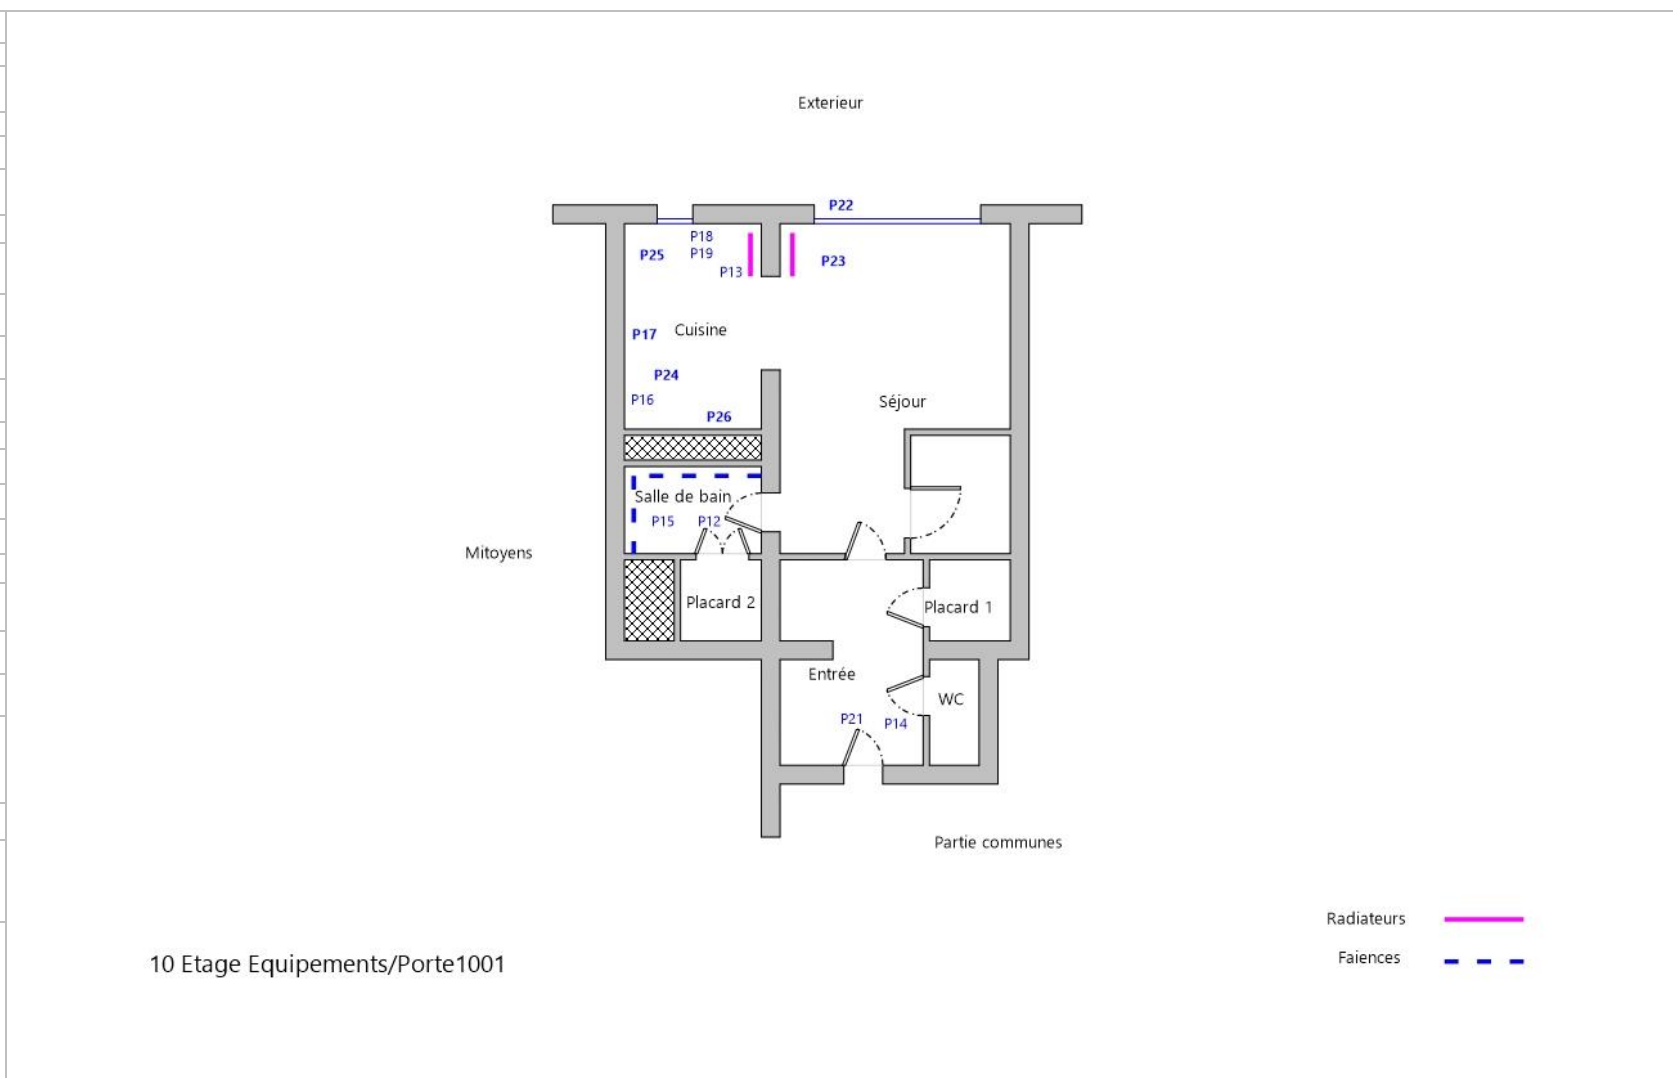
Planche de repérage des matériaux et produits amiantés
--	---

Affaire	M3321585
Opération	BENDERDOUCH ala eddine
Site	13 Square de Lorient (13LDL1001)
	77000
	Melun
Date de réalisation	09/08/2022
Matériaux et produits contenant de l'amiante	
	Surface amianté
	Linéaire / paroi amianté (type 1)
	Linéaire / paroi amianté (type 2)
	Conduit amianté
Sondages destructifs / Prélèvements	
	Px Prélèvement Positif
	Px Prélèvement négatif
	S Sondage destructif
Types de murs	
	Mur Porteur
	Mur Cloison (type 1)
	Mur Cloison (type 2)
	Gaine technique
Eléments ou pièces non visités	
	Local non visitée
	Elément non visité
