Rapport de repérage des matériaux et produits contenant de l'amiante avant démolition d'un immeuble bâti

Numéro de dossier : M2261327
Date d'intervention : 25/07/2022

13 Square de Lorient (13LDL1108)
77000 Melun

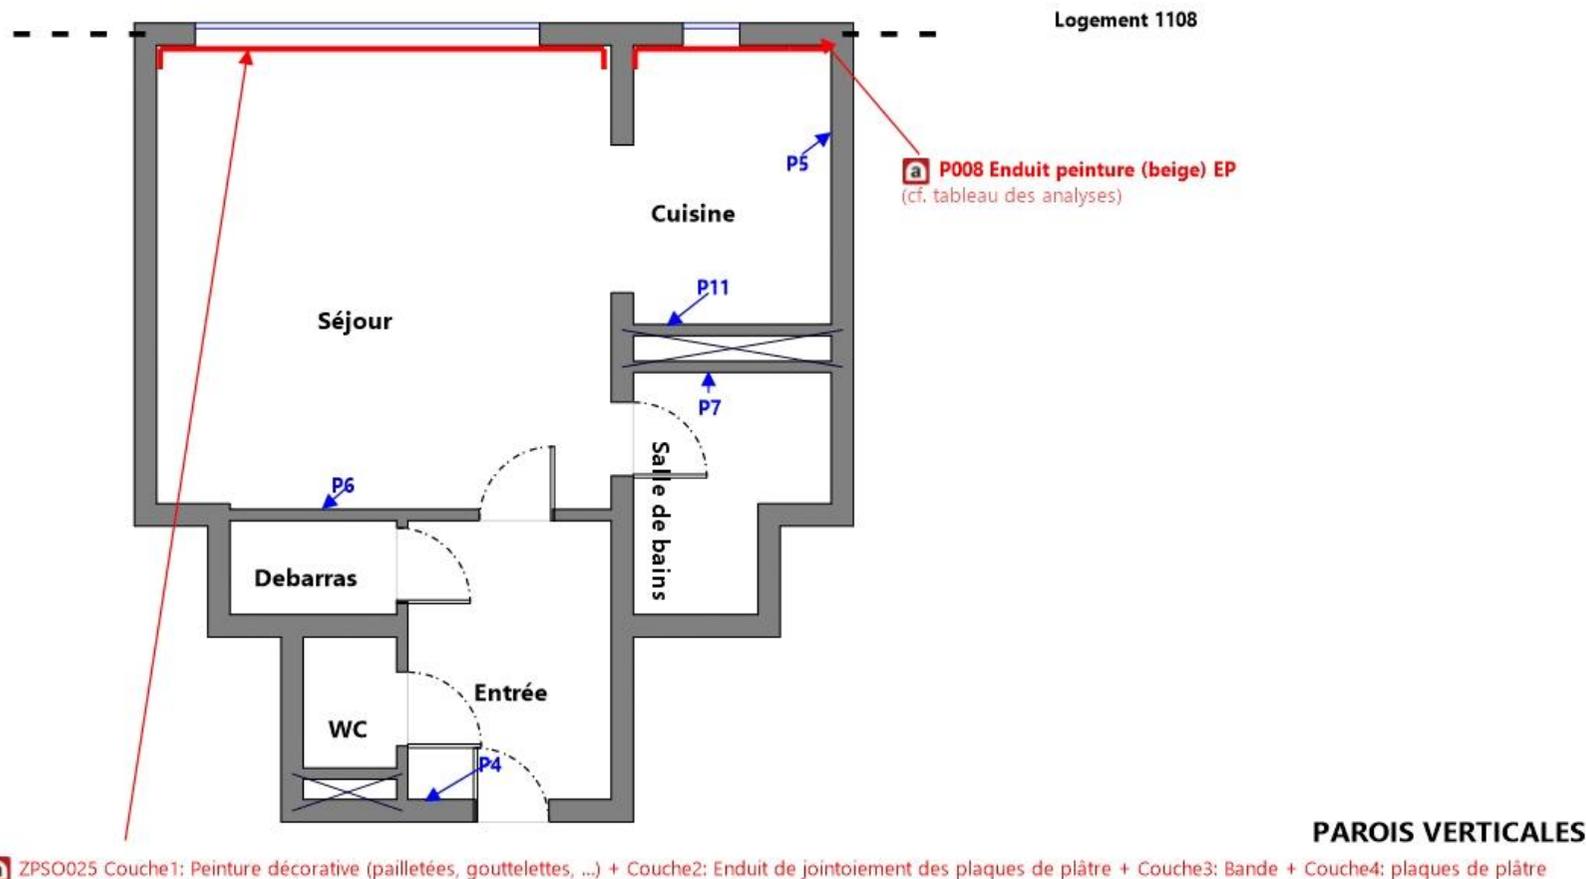
Planche de repérage des matériaux et produits amiantés
Affaire	M2261327
Opération	BENDERDOUCH ala eddine
Site	13 Square de Lorient (13LDL1108)
	77000
	Melun
Date de réalisation	09/08/2022
Matériaux et produits contenant de l'amiante	
	Surface amianté
	Linéaire / paroi amianté (type 1)
	Linéaire / paroi amianté (type 2)
	Conduit amianté
Sondages destructifs / Prélèvements	
	Px Prélèvement Positif
	Prélèvement négatif
	Sondage destructif
Types de murs	
	Mur Porteur
	Mur Cloison (type 1)
	Mur Cloison (type 2)
	Gaine technique
Eléments ou pièces non visités	
	Local non visitée
	Elément non visité

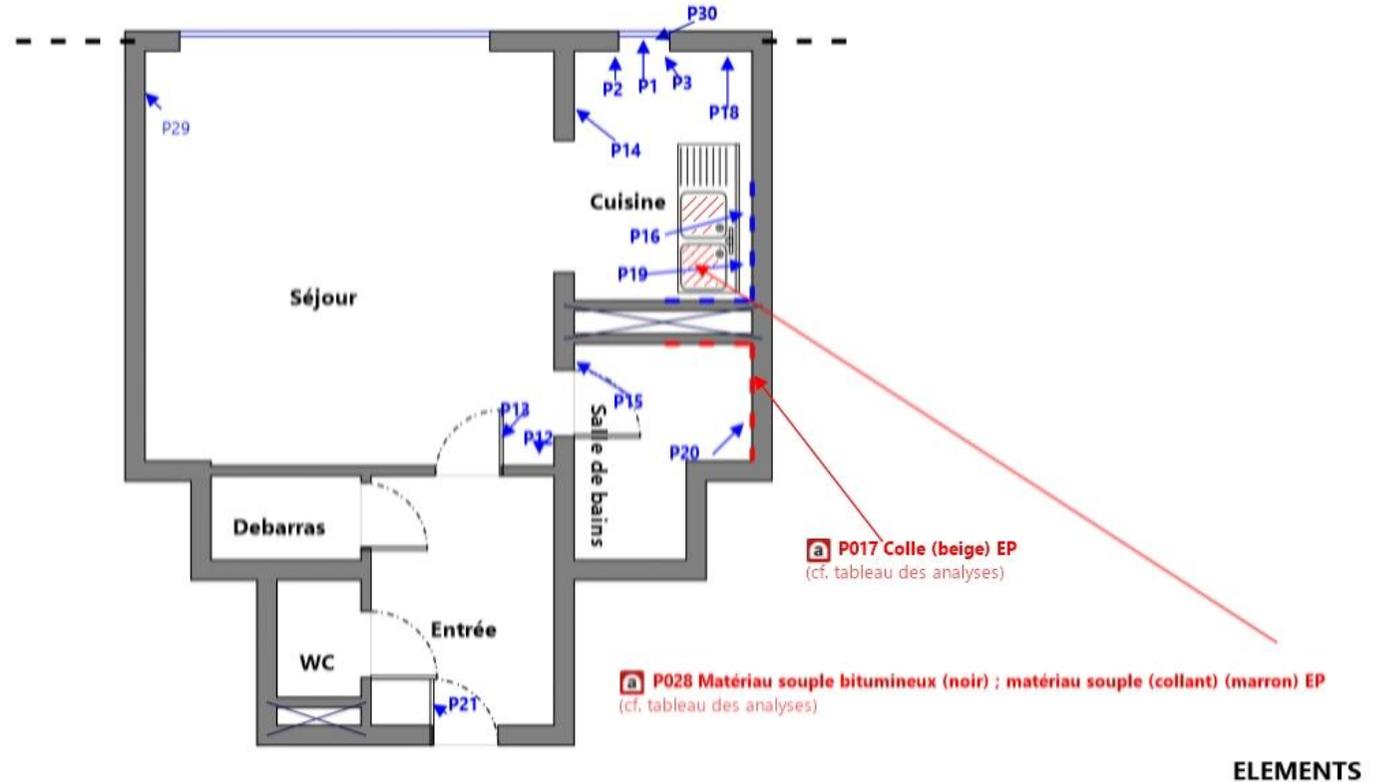
Planche de repérage des matériaux et produits amiantés
Affaire	M2261327
Opération	BENDERDOUCH ala eddine
Site	13 Square de Lorient (13LDL1108)
	77000
	Melun
Date de réalisation	09/08/2022
Matériaux et produits contenant de l'amiante	
	Surface amianté
	Linéaire / paroi amianté (type 1)
	Linéaire / paroi amianté (type 2)
	Conduit amianté
Sondages destructifs / Prélèvements	
	Px Prélèvement Positif
	Prélèvement négatif
	Sondage destructif
Types de murs	
	Mur Porteur
	Mur Cloison (type 1)
	Mur Cloison (type 2)
	Gaine technique
Eléments ou pièces non visités	
	Local non visitée
	Elément non visité

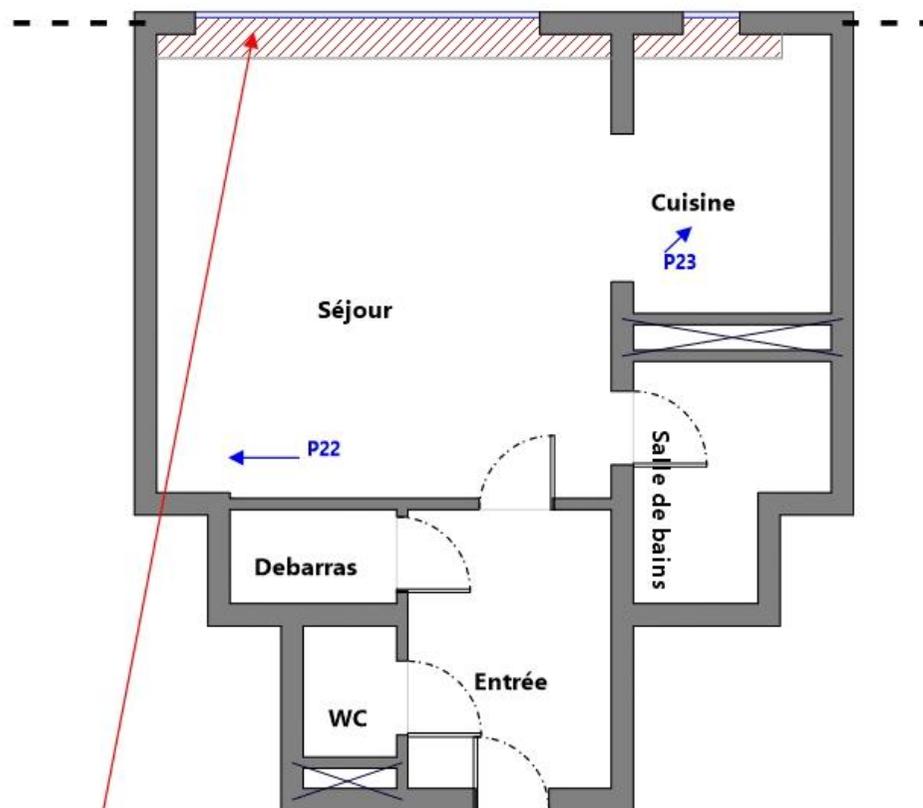
Planche de repérage des matériaux et produits amiantés
Affaire	M2261327
Opération	BENDERDOUCH ala eddine
Site	13 Square de Lorient (13LDL1108)
	77000
	Melun
Date de réalisation	09/08/2022
Matériaux et produits contenant de l'amiante	
	Surface amianté
	Linéaire / paroi amianté (type 1)
	Linéaire / paroi amianté (type 2)
	Conduit amianté
Sondages destructifs / Prélèvements	
	Px Prélèvement Positif
	Prélèvement négatif
	Sondage destructif
Types de murs	
	Mur Porteur
	Mur Cloison (type 1)
	Mur Cloison (type 2)
	Gaine technique
Eléments ou pièces non visités	
	Local non visitée
	Elément non visité
	Planche de repérage des matériaux et produits amiantés

PLAFONDS

ZPS0025 Couche1: Peinture décorative (pailletées, gouttelettes, ...) + Couche2: Enduit de jointoiment des plaques de plâtre + Couche3: Bande + Couche4: plaques de plâtre

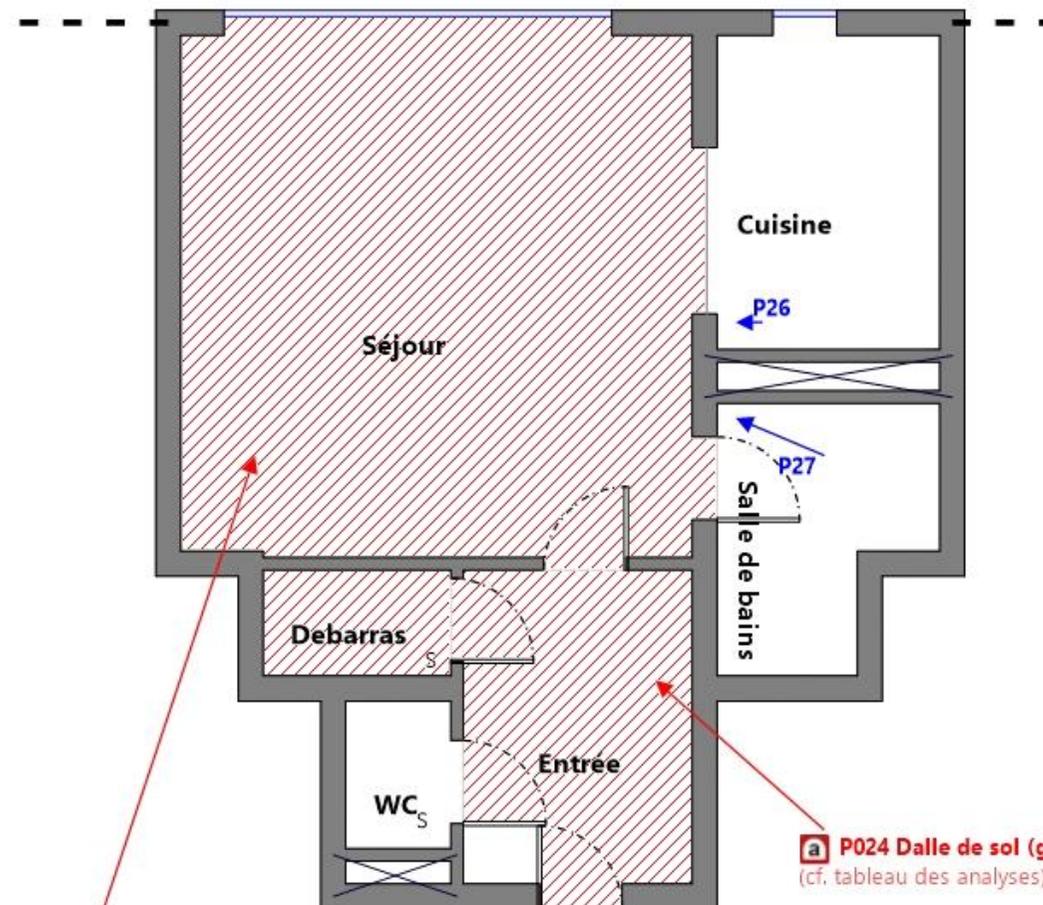
Affaire	M2261327
Opération	BENDERDOUCH ala eddine
Site	13 Square de Lorient (13LDL1108)
	77000
	Melun
Date de réalisation	09/08/2022
Matériaux et produits contenant de l'amiante	
	Surface amianté
	Linéaire / paroi amianté (type 1)
	Linéaire / paroi amianté (type 2)
	Conduit amianté
Sondages destructifs / Prélèvements	
	Px Prélèvement Positif
	Px Prélèvement négatif
	S Sondage destructif
Types de murs	
	Mur Porteur
	Mur Cloison (type 1)
	Mur Cloison (type 2)
	Gaine technique
Eléments ou pièces non visités	
	Local non visitée
	Elément non visité

a P025 Dalle de sol (gris) + colle bitumineux (noir) + mortier EP
(cf. tableau des analyses)

a P024 Dalle de sol (gris) + colle bitumineux (noir) + mortier EP
(cf. tableau des analyses)
