Rapport de repérage des matériaux et produits contenant de l'amiante avant démolition d'un immeuble bâti

Numéro de dossier : M6702567
Date d'intervention : 15/04/2022

13 Square de Lorient
Bat. 13; Etage 5; Porte 501 (13LDL0501)
77000 Melun

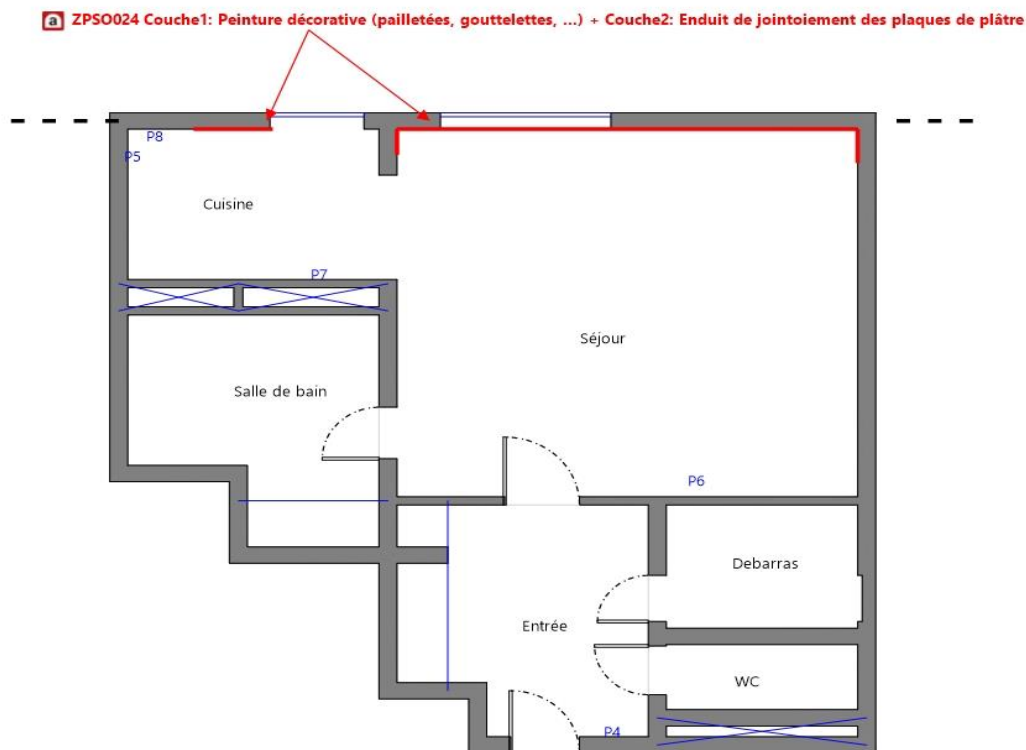
PAROIS VERTICALES

Planche de repérage des matériaux et produits amiantés
Affaire	M6702567
Opération	DA MOTA GOMES telmo
Site	13 Square de Lorient (13LDL0501)
	77000
	Melun
Date de réalisation	12/05/2022
Matériaux et produits contenant de l'amiante	
	Surface amianté
	Linéaire / paroi amianté (type 1)
	Linéaire / paroi amianté (type 2)
	Conduit amianté
Sondages destructifs / Prélèvements	
	Prélèvement Positif
	Prélèvement négatif
	Sondage destructif
Types de murs	
	Mur Porteur
	Mur Cloison (type 1)
	Mur Cloison (type 2)
	Gaine technique
Eléments ou pièces non visités	
	Local non visitée
	Elément non visité

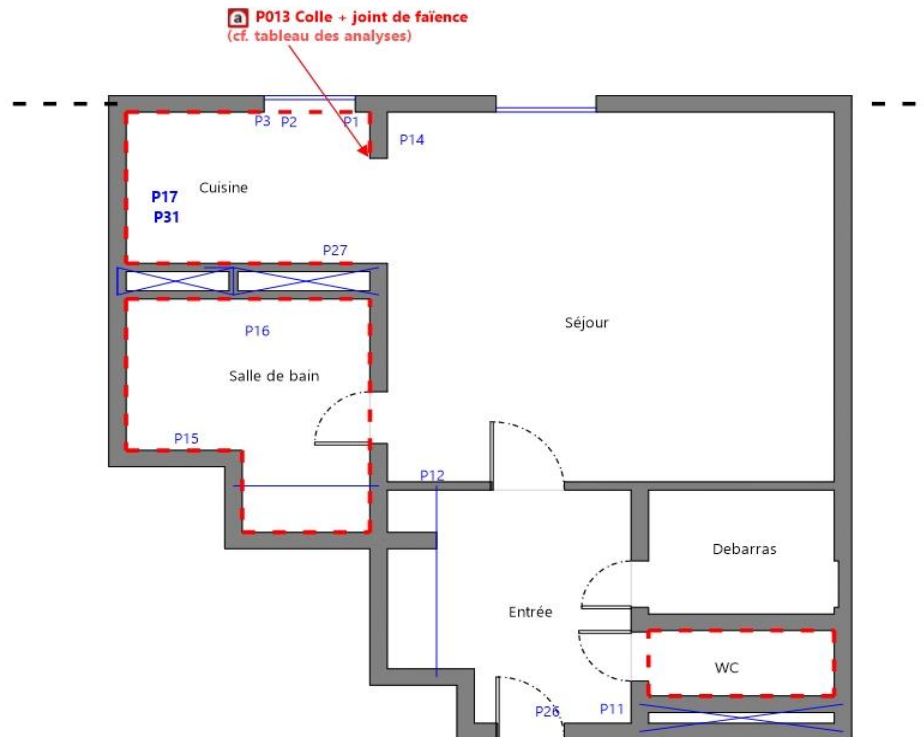
ELEMENTS

Planche de repérage des matériaux et produits amiantés
Affaire	M6702567
Opération	DA MOTA GOMES telmo
Site	13 Square de Lorient Bat. 13; Etage 5; Porte 501 (13LDL0501)
	77000
	Melun
Date de réalisation	12/05/2022
Matériaux et produits contenant de l'amiante	
	Surface amianté
	Linéaire / paroi amianté (type 1)
	Linéaire / paroi amianté (type 2)
	Conduit amianté
Sondages destructifs / Prélèvements	
	Px Prélèvement Positif
	Prélèvement négatif
	Sondage destructif
Types de murs	
	Mur Porteur
	Mur Cloison (type 1)
	Mur Cloison (type 2)
	Gaine technique
Eléments ou pièces non visités	
	Local non visitée
	Elément non visité

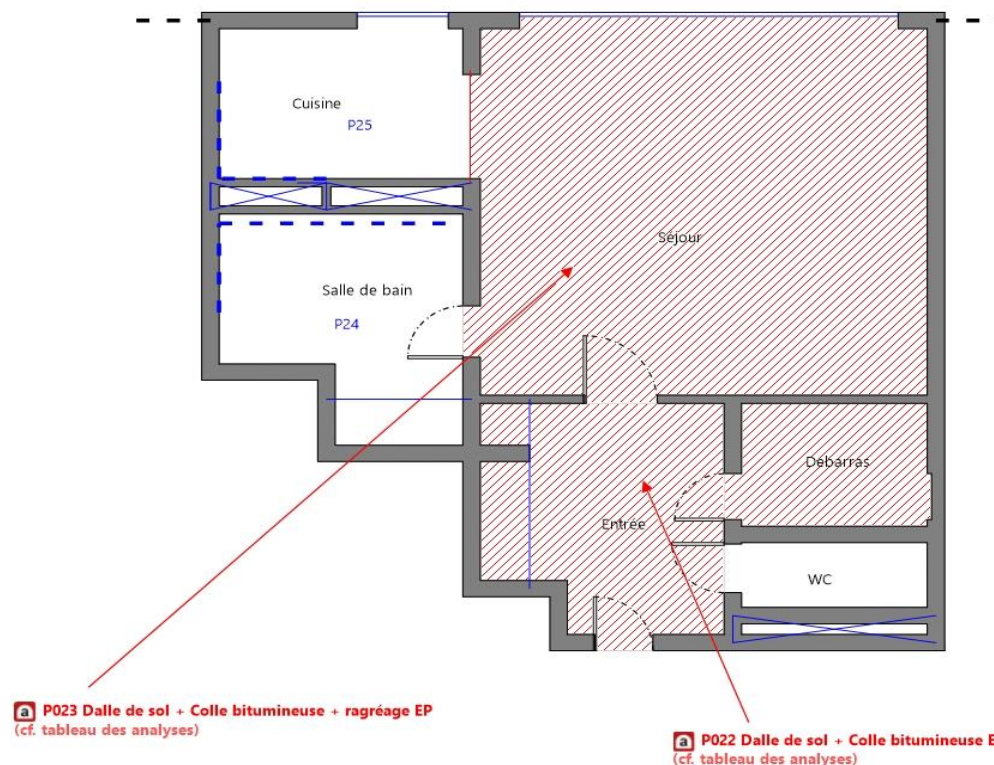
SOLS

Planche de repérage des matériaux et produits amiantés
Affaire	M6702567
Opération	DA MOTA GOMES telmo
Site	13 Square de Lorient Bat. 13; Etage 5; Porte 501 (13LDL0501)
	77000
	Melun
Date de réalisation	12/05/2022
Matériaux et produits contenant de l'amiante	
	Surface amianté
	Linéaire / paroi amianté (type 1)
	Linéaire / paroi amianté (type 2)
	Conduit amianté
Sondages destructifs / Prélèvements	
	Prélèvement Positif
	Prélèvement négatif
	Sondage destructif
Types de murs	
	Mur Porteur
	Mur Cloison (type 1)
	Mur Cloison (type 2)
	Gaine technique
Éléments ou pièces non visités	
	Local non visitée
	Élément non visité
