# Rapport de repérage des matériaux et produits contenant de l'amiante avant démolition d'un immeuble bâti

Numéro de dossier : M9236475  
Date d'intervention : 15/04/2022

13 Square de Lorient  
Bat. 13; Etage 14; Porte 1408 (13LDL1408)  
77000 Melun

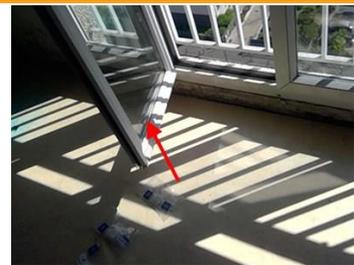
Localisation	n° de sondage	Zone	Prélèvement effectué / Sondage et extension	Echantillon	Analyse	Photo
Séjour	1	Fenêtres	Sondage et extension de la ZPSO du ou des prélèvement(s) : P001	<u>Identifiant:</u> ZPSO001 <u>Réf. échantillon:</u> M9236475/P001 <u>Réf. laboratoire:</u> 22EK038419-001 <u>Description:</u> Joint de mastic de vitrage (notamment châssis aluminium) <u>Composant de la construction:</u> 2 - Parois verticales extérieures et Façades - Menuiseries extérieures <u>Partie à sonder:</u> Joint de mastic de vitrage (notamment châssis aluminium) <u>Justificatif:</u> Après analyse en laboratoire	<u>Analyse:</u> P001	Idem photo : P001
Cuisine	2	Fenêtres	Oui 14ème étage PORTE 08 - Cuisine : Fenêtres	<u>Identifiant:</u> ZPSO001 <u>Réf. échantillon:</u> M9236475/P001 <u>Réf. laboratoire:</u> 22EK038419-001 <u>Description:</u> Joint de mastic de vitrage (notamment châssis aluminium) <u>Composant de la construction:</u> 2 - Parois verticales extérieures et Façades - Menuiseries extérieures <u>Partie à sonder:</u> Joint de mastic de vitrage (notamment châssis aluminium) <u>Justificatif:</u> Après analyse en laboratoire	<u>Analyse:</u> P001 <u>Partie analysée par le laboratoire:</u> - Matériau souple de type mastic (gris) : Absence d'amiante

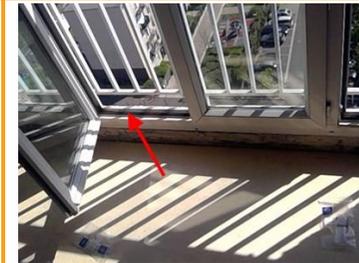
## ZPSO002 : Joint d'étanchéité entre menuiserie et structure

Localisation	n° de sondage	Zone	Prélèvement effectué / Sondage et extension	Echantillon	Analyse	Photo
Séjour	1	Fenêtres	Sondage et extension de la ZPSO du ou des prélèvement(s) : P002	<u>Identifiant:</u> ZPSO002 <u>Réf. échantillon:</u> M9236475/P002 <u>Réf. laboratoire:</u> 22EK038419-002 <u>Description:</u> Joint d'étanchéité entre menuiserie et structure <u>Composant de la construction:</u> 2 - Parois verticales extérieures et Façades - Menuiseries extérieures <u>Partie à sonder:</u> Joint d'étanchéité entre menuiserie et structure <u>Justificatif:</u> Après analyse en laboratoire	<u>Analyse:</u> P002	Idem photo : P002
Cuisine	2	Fenêtres	Oui 14 <sup>ème</sup> étage PORTE 08 - Cuisine : Fenêtres	<u>Identifiant:</u> ZPSO002 <u>Réf. échantillon:</u> M9236475/P002 <u>Réf. laboratoire:</u> 22EK038419-002 <u>Description:</u> Joint d'étanchéité entre menuiserie et structure <u>Composant de la construction:</u> 2 - Parois verticales extérieures et Façades - Menuiseries extérieures <u>Partie à sonder:</u> Joint d'étanchéité entre menuiserie et structure <u>Justificatif:</u> Après analyse en laboratoire	<u>Analyse:</u> P002 <u>Partie analysée par le laboratoire:</u> - Matériau souple de type joint (noir) : Absence d'amiante

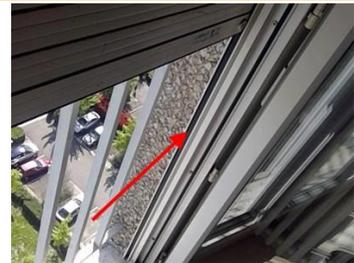
**ZPSO003 : Joint d'étanchéité entre menuiserie et structure + peinture**

Localisation	n° de sondage	Zone	Prélèvement effectué / Sondage et extension	Echantillon	Analyse	Photo
Séjour	1	Fenêtres	Sondage et extension de la ZPSO du ou des prélèvement(s) : P003	<p><u>Identifiant:</u> ZPSO003  <u>Réf. échantillon:</u> M9236475/P003  <u>Réf. laboratoire:</u> 22EK038419-003  <u>Description:</u> Joint d'étanchéité entre menuiserie et structure + peinture  <u>Composant de la construction:</u> 2 - Parois verticales extérieures et Façades - Menuiseries extérieures  <u>Partie à sonder:</u> Joint d'étanchéité entre menuiserie et structure  <u>Justificatif:</u> Après analyse en laboratoire</p>	<p><u>Analyse:</u> P003</p>	Idem photo : P003
Cuisine	2	Fenêtres	Oui 14ème étage PORTE 08 - Cuisine : Fenêtres	<p><u>Identifiant:</u> ZPSO003  <u>Réf. échantillon:</u> M9236475/P003  <u>Réf. laboratoire:</u> 22EK038419-003  <u>Description:</u> Joint d'étanchéité entre menuiserie et structure + peinture  <u>Composant de la construction:</u> 2 - Parois verticales extérieures et Façades - Menuiseries extérieures  <u>Partie à sonder:</u> Joint d'étanchéité entre menuiserie et structure  <u>Justificatif:</u> Après analyse en laboratoire</p>	<p><u>Analyse:</u> P003  <u>Partie analysée par le laboratoire:</u>            - Matériau souple de type joint (blanc) ;            matériau semi-dur (marron) : Absence d'amiante</p>

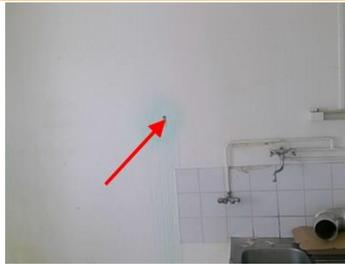
Cuisine	5	Mur de refend	Oui 14ème étage PORTE 08 - Cuisine : Mur C	<p><u>Identifiant:</u> ZPSO004</p> <p><u>Echantillon:</u> M9236475/P004, réf. labo.: 22EK038419-004 M9236475/P005, réf. labo.: 22EK038419-005</p> <p><u>Description:</u> Peinture + enduits à base de plâtre</p> <p><u>Composant de la construction:</u> 3 - Parois verticales intérieures - Murs et cloisons maçonnés</p> <p><u>Partie à sonder:</u> Enduit à base de plâtre lissé ou taloché</p> <p><u>Justificatif:</u> Après analyse en laboratoire</p>	<p><u>Analyse:</u> P005</p> <p><u>Partie analysée par le laboratoire:</u> - Phase 2 Matériau de type maillage de fibres et liant (beige) ; matériau de type système d'enduit peinture (beige) ; matériau dur de type mortier, béton, chape (gris)</p> <p>Absence d'amiante</p>

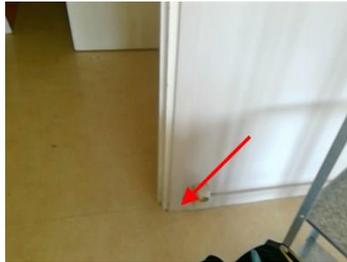
Séjour	3	Plinthes	Oui 14ème étage PORTE 08 - Séjour : Plinthes	<u>Identifiant:</u> ZPSO010 <u>Réf. échantillon:</u> M9236475/P012 <u>Réf. laboratoire:</u> 22EK038419-010 <u>Description:</u> Peinture <u>Composant de la construction:</u> 3 - Parois verticales intérieures - Revêtements de murs, poteaux, cloisons, gaines, coffres <u>Partie à sonder:</u> Peinture décorative (pailletées, gouttelettes, ...) <u>Justificatif:</u> Après analyse en laboratoire	<u>Analyse:</u> P012 <u>Partie analysée par le laboratoire:</u> - Matériau souple (blanc) ; matériau de type système d'enduit peinture (beige) ; matériau semi-dur de type plâtre (blanc) ; matériau semi-dur (gris) : Absence d'amiante

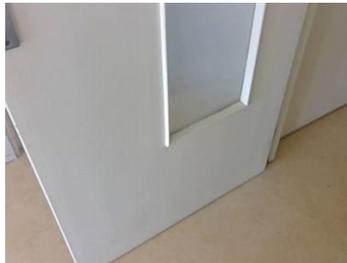
Debarras	3	huisseries + portes	Sondage et extension de la ZPSO du ou des prélèvement(s) : P013	<u>Identifiant:</u> ZPSO011 <u>Réf. échantillon:</u> M9236475/P013 <u>Réf. laboratoire:</u> 22EK038419-011 <u>Description:</u> Peinture <u>Composant de la construction:</u> 3 - Parois verticales intérieures - Revêtements de murs, poteaux, cloisons, gaines, coffres <u>Partie à sonder:</u> Peinture décorative (pailletées, gouttelettes, ...) <u>Justificatif:</u> Après analyse en laboratoire	<u>Analyse:</u> P013	Idem photo : P013
Séjour	4	huisseries + portes	Oui 14ème étage PORTE 08 - Séjour : huisseries + portes	<u>Identifiant:</u> ZPSO011 <u>Réf. échantillon:</u> M9236475/P013 <u>Réf. laboratoire:</u> 22EK038419-011 <u>Description:</u> Peinture <u>Composant de la construction:</u> 3 - Parois verticales intérieures - Revêtements de murs, poteaux, cloisons, gaines, coffres <u>Partie à sonder:</u> Peinture décorative (pailletées, gouttelettes, ...) <u>Justificatif:</u> Après analyse en laboratoire	<u>Analyse:</u> P013 <u>Partie analysée par le laboratoire:</u> - Phase 2 Matériau de type peinture (beige) ; matériau semi-dur de type enduit (beige) ; matériau semi-dur (fibreux) (beige) Absence d'amiante

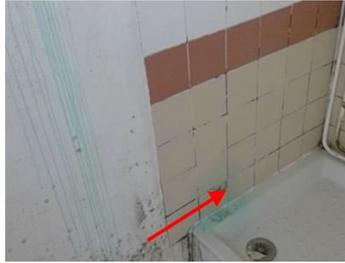
Localisation	n° de sondage	Zone	Prélèvement effectué / Sondage et extension	Echantillon	Analyse	Photo
Salle de bains	1	Mur B,C	Oui 14 <sup>ème</sup> étage PORTE 08 - Salle de bains : Mur C	<u>Identifiant:</u> ZPSO014 <u>Réf. échantillon:</u> M9236475/P017 <u>Réf. laboratoire:</u> 22EK038419-015 <u>Description:</u> Colle + joint de faïence <u>Composant de la construction:</u> 3 - Parois verticales intérieures - Revêtements de murs, poteaux, cloisons, gaines, coffres <u>Partie à sonder:</u> Colle de faïence <u>Justificatif:</u> Après analyse en laboratoire	<u>Analyse:</u> P017 <u>Partie analysée par le laboratoire:</u> - Matériau dur de type carrelage, faïence (beige) ; matériau dur de type ciment-colle (beige) : Absence d'amiante

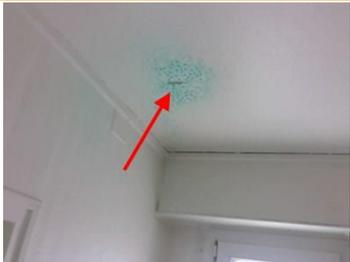
Cuisine	5	Plafond	Oui 14ème étage PORTE 08 - Cuisine : Plafond	<p><u>Identifiant:</u> ZPSO019</p> <p><u>Echantillon:</u> M9236475/P022, réf. labo.: 22EK038419-019 M9236475/P023, réf. labo.: 22EK038419-020</p> <p><u>Description:</u> Peinture + enduits à base de plâtre</p> <p><u>Composant de la construction:</u> 4 - Plafonds et faux plafonds - Plafonds</p> <p><u>Partie à sonder:</u> Enduit à base de plâtre lissé ou taloché</p> <p><u>Justificatif:</u> Après analyse en laboratoire</p>	<p><u>Analyse:</u> P023</p> <p><u>Partie analysée par le laboratoire:</u> - Matériau de type système d'enduit peinture (blanc) : Absence d'amiante</p>

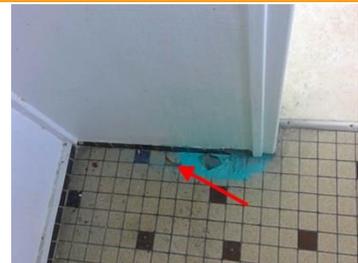
ZPSO021 : Colle + joint de carrelage						
Niveau : 14ème étage PORTE 08						
Localisation	n° de sondage	Zone	Prélèvement effectué / Sondage et extension	Echantillon	Analyse	Photo
WC	1	Sol	Sondage et extension de la ZPSO du ou des prélèvement(s) : P026, P027	<p><u>Identifiant:</u> ZPSO021</p> <p><u>Echantillon:</u> M9236475/P026, réf. labo.: 22EK038419-023 M9236475/P027, réf. labo.: 22EK038419-024</p> <p><u>Description:</u> Colle + joint de carrelage</p> <p><u>Composant de la construction:</u> 5 - Planchers et planchers techniques - Revêtements de sols</p> <p><u>Partie à sonder:</u> Colle de carrelage</p> <p><u>Justificatif:</u> Après analyse en laboratoire</p>	<p><u>Analyse:</u> P026, P027</p>	Idem photo : P026; P027
Cuisine	2	Sol	Oui 14ème étage PORTE 08 - Cuisine : Sol	<p><u>Identifiant:</u> ZPSO021</p> <p><u>Echantillon:</u> M9236475/P026, réf. labo.: 22EK038419-023 M9236475/P027, réf. labo.: 22EK038419-024</p> <p><u>Description:</u> Colle + joint de carrelage</p> <p><u>Composant de la construction:</u> 5 - Planchers et planchers techniques - Revêtements de sols</p> <p><u>Partie à sonder:</u> Colle de carrelage</p> <p><u>Justificatif:</u> Après analyse en laboratoire</p>	<p><u>Analyse:</u> P026</p> <p><u>Partie analysée par le laboratoire:</u> - Matériau dur de type carrelage, faïence (gris) ; matériau dur de type joint ciment (gris) ; matériau dur de type ciment-colle (gris) ; matériau dur de type mortier, béton, chape (gris) : Absence d'amiante</p>

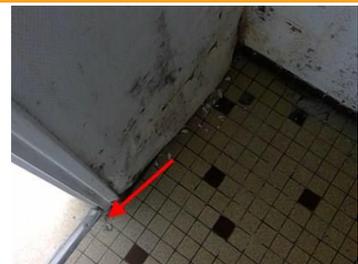
Salle de bains	3	Sol	Oui 14ème étage PORTE 08 - Salle de bains : Sol	<p><u>Identifiant:</u> ZPSO021</p> <p><u>Echantillon:</u> M9236475/P026, réf. labo.: 22EK038419-023 M9236475/P027, réf. labo.: 22EK038419-024</p> <p><u>Description:</u> Colle + joint de carrelage</p> <p><u>Composant de la construction:</u> 5 - Planchers et planchers techniques - Revêtements de sols</p> <p><u>Partie à sonder:</u> Colle de carrelage</p> <p><u>Justificatif:</u> Après analyse en laboratoire</p>	<p><u>Analyse:</u> P027</p> <p><u>Partie analysée par le laboratoire:</u> - Matériau dur de type carrelage, faïence (beige) ; matériau dur de type joint ciment (gris) ; matériau dur de type ciment-colle (gris) ; matériau dur de type mortier, béton, chape (gris) : Absence d'amiante</p>

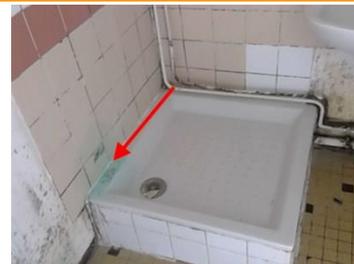
### ZPSO017 : Joint silicone

Localisation	n° de sondage	Zone	Prélèvement effectué / Sondage et extension	Echantillon	Analyse	Photo
Salle de bains	1	lavabo	Oui 14 <sup>ème</sup> étage PORTE 08 - Salle de bains : baignoire	<u>Identifiant:</u> ZPSO017 <u>Réf. échantillon:</u> M9236475/P020 <u>Réf. laboratoire:</u> 22EK038419-017 <u>Description:</u> Joint silicone <u>Composant de la construction:</u> 6 - Conduits et accessoires intérieurs - Conduits de fluides (air, eau, vapeur, fumée, échappement, autres fluides) <u>Partie à sonder:</u> Joint entre éléments <u>Justificatif:</u> Après analyse en laboratoire	<u>Analyse:</u> P020 <u>Partie analysée par le laboratoire:</u> - Matériau souple de type joint (blanc) : Absence d'amiante

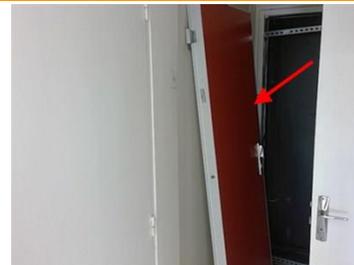
## ZPSO018 : Joint entre éléments

Localisation	n° de sondage	Zone	Prélèvement effectué / Sondage et extension	Echantillon	Analyse	Photo
Entrée	1	porte	Oui 14ème étage PORTE 08 - Entrée : porte	<u>Identifiant:</u> ZPSO018 <u>Réf. échantillon:</u> M9236475/P021 <u>Réf. laboratoire:</u> 22EK038419-018 <u>Description:</u> Joint entre éléments <u>Composant de la construction:</u> 6 - Conduits et accessoires intérieurs - Conduits de fluides (air, eau, vapeur, fumée, échappement, autres fluides) <u>Partie à sonder:</u> Joint entre éléments <u>Justificatif:</u> Après analyse en laboratoire	<u>Analyse:</u> P021 <u>Partie analysée par le laboratoire:</u> - Matériau souple de type joint (noir) : Absence d'amiante

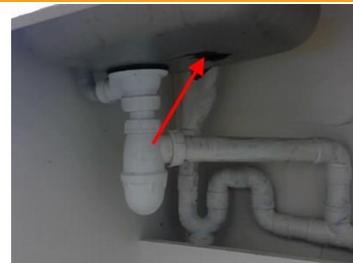
ZPSO022 : Plaques souples bitumineuses antivibratiles						
Niveau : 14 <sup>ème</sup> étage PORTE 08						
Localisation	n° de sondage	Zone	Prélèvement effectué / Sondage et extension	Echantillon	Analyse	Photo
Cuisine	1	Sous évier	Oui 14 <sup>ème</sup> étage PORTE 08 - Cuisine : Sous évier	<u>Identifiant:</u> ZPSO022 <u>Réf. échantillon:</u> M9236475/P028 <u>Réf. laboratoire:</u> 22EK038419-025 <u>Description:</u> Plaques souples bitumineuses antivibratiles <u>Composant de la construction:</u> 8 - Équipements divers et accessoires - Portes de placard, baignoires et éviers métalliques <u>Partie à sonder:</u> Plaques souples bitumineuses antivibratiles <u>Justificatif:</u> Après analyse en laboratoire	<u>Analyse:</u> P028 <u>Partie analysée par le laboratoire:</u> - Phase 2 Matériau semi-dur (bitumineux) (noir) Absence d'amiante
