Rapport de Repérage Amiante Avant réalisation de démolition dans un immeuble bâti

Numéro de dossier : M8775613
Date d'intervention : 29/10/2021

13LDL0402
13 Square de Lorient
77000 Melun

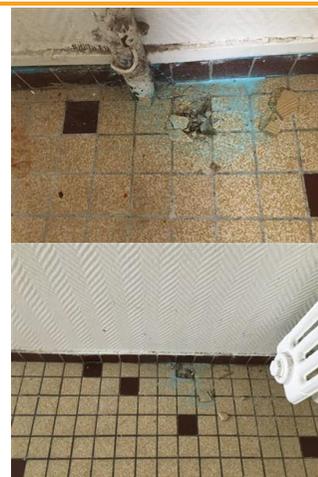
WC	3	Sol	Oui Cuisine : Sol Salle de bain : Sol	<p><u>Identifiant:</u> ZPSO015 <u>Réf. échantillon:</u> M8775613/P024 <u>Réf. laboratoire:</u> 21RB022069-024 <u>Description:</u> Colle + ragréage <u>Composant de la construction:</u> 5 - Planchers et planchers techniques - Revêtements de sols <u>Partie à sonder:</u> Colle de carrelage <u>Justificatif:</u> Après analyse en laboratoire</p>		<p><u>Analyse:</u> P024</p>
