Rapport de Repérage Amiante Avant réalisation de démolition dans un immeuble bâti

Numéro de dossier : M7716368
Date d'intervention : 29/10/2021

13LDL0603
13 Square de Lorient
77000 Melun

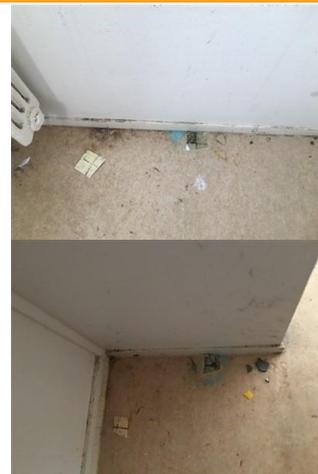
WC	3	Sol	Oui Cuisine : Sol Salle de bain : Sol	<p><u>Identifiant:</u> ZPSO015 <u>Réf. échantillon:</u> M7716368/P024 <u>Réf. laboratoire:</u> 21RB022065-024 <u>Description:</u> Colle + ragréage <u>Composant de la construction:</u> 5 - Planchers et planchers techniques - Revêtements de sols <u>Partie à sonder:</u> Colle de carrelage <u>Justificatif:</u> Après analyse en laboratoire</p>		<p><u>Analyse:</u> P024</p>
