# Rapport de Repérage Amiante Avant réalisation de démolition dans un immeuble bâti

Numéro de dossier : M8583127  
Date d'intervention : 28/10/2021

13LDL0808  
13 Square de Lorient  
77000 Melun

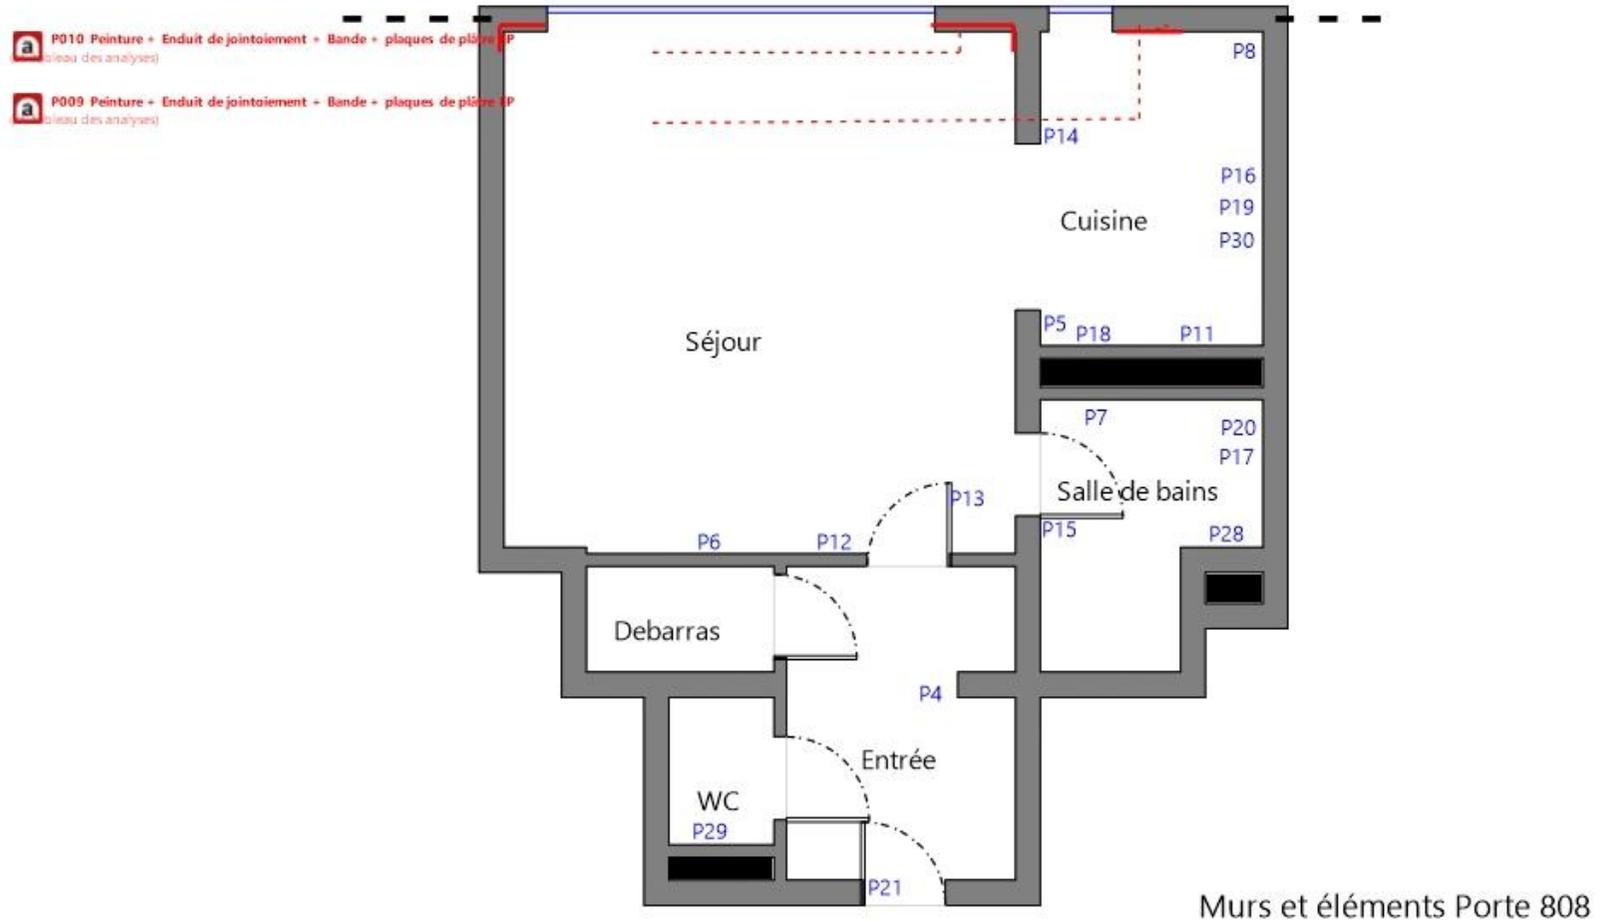
<b>Planche de repérage des matériaux et produits amiantés</b>
Affaire	M8583127
Opération	Pierre DE ROUGE
Site	13LDL0808
	13 Square de Lorient
	77000 Melun
Date de réalisation	12/11/2021
<b>Matériaux et produits contenant de l'amiante</b>	
	Surface amianté
	Linéaire / paroi amianté (type 1)
	Linéaire / paroi amianté (type 2)
	Conduit amianté
<b>Sondages destructifs / Prélèvements</b>	
	Px Prélèvement Positif
Px	Prélèvement négatif
S	Sondage destructif
<b>Types de murs</b>	
	Mur Porteur
	Mur Cloison (type 1)
	Mur Cloison (type 2)
	Gaine technique
<b>Éléments ou pièces non visités</b>	
	Local non visitée
	Élément non visité

Des matériaux amiantés ont été repéré, Adx-groupe doit procéder à la quantification de ceux-ci, nous vous invitons à appeler votre chargé d'affaire dédié ou nos bureaux afin de prévoir une mission complémentaire.
