Rapport de Repérage Amiante Avant réalisation de démolition dans un immeuble bâti

Numéro de dossier : M4207429
Date d'intervention : 28/10/2021

13LDL1302
13 Square de Lorient
77000 Melun

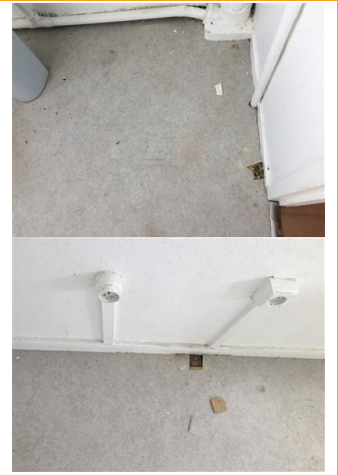
WC	3	Sol	Oui Cuisine : Sol Salle de bain : Sol	<u>Identifiant:</u> ZPSO015 <u>Réf. échantillon:</u> M4207429/P024 <u>Réf. laboratoire:</u> 21RB022067-024 <u>Description:</u> Colle + ragréage <u>Composant de la construction:</u> 5 - Planchers et planchers techniques - Revêtements de sols <u>Partie à sonder:</u> Colle de carrelage <u>Justificatif:</u> Après analyse en laboratoire	<u>Analyse:</u> P024
