Rapport de repérage des matériaux et produits contenant de l'amiante avant démolition d'un immeuble bâti

Numéro de dossier : M2988789
Date d'intervention : 22/09/2022

13 Square de Lorient (13LDL0804)
77000 Melun

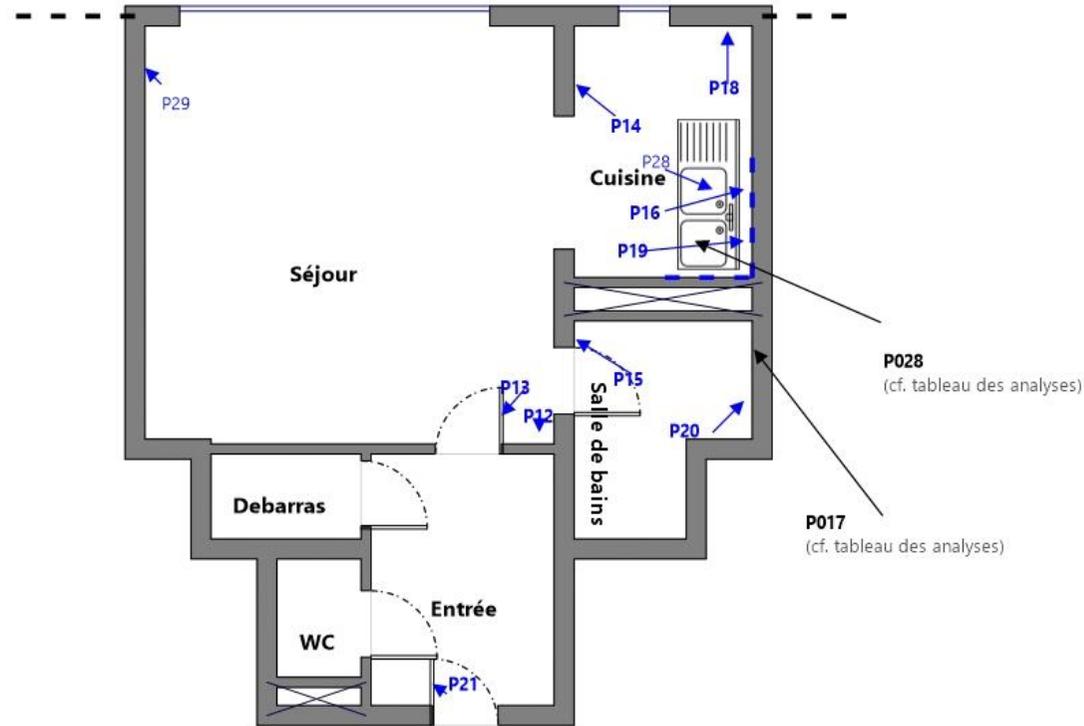
a ZPSO025 Couche1: Peinture décorative (pailletées, gouttelettes, ...) + Couche2: Enduit de jointoiment des plaques de plâtre + Couche3: Bande + Couche4: plaques de plâtre

Planche de repérage des matériaux et produits amiantés
Affaire	M2988789
Opération	BENDERDOUCH ala eddine
Site	13 Square de Lorient (13LDL0804)
	77000
	Melun
Date de réalisation	11/10/2022
Matériaux et produits contenant de l'amiante	
	Surface amianté
	Linéaire / paroi amianté (type 1)
	Linéaire / paroi amianté (type 2)
	Conduit amianté
Sondages destructifs / Prélèvements	
	Px Prélèvement Positif
	Px Prélèvement négatif
	Sondage destructif
Types de murs	
	Mur Porteur
	Mur Cloison (type 1)
	Mur Cloison (type 2)
	Gaine technique
Eléments ou pièces non visités	
	Local non visitée
	Elément non visité

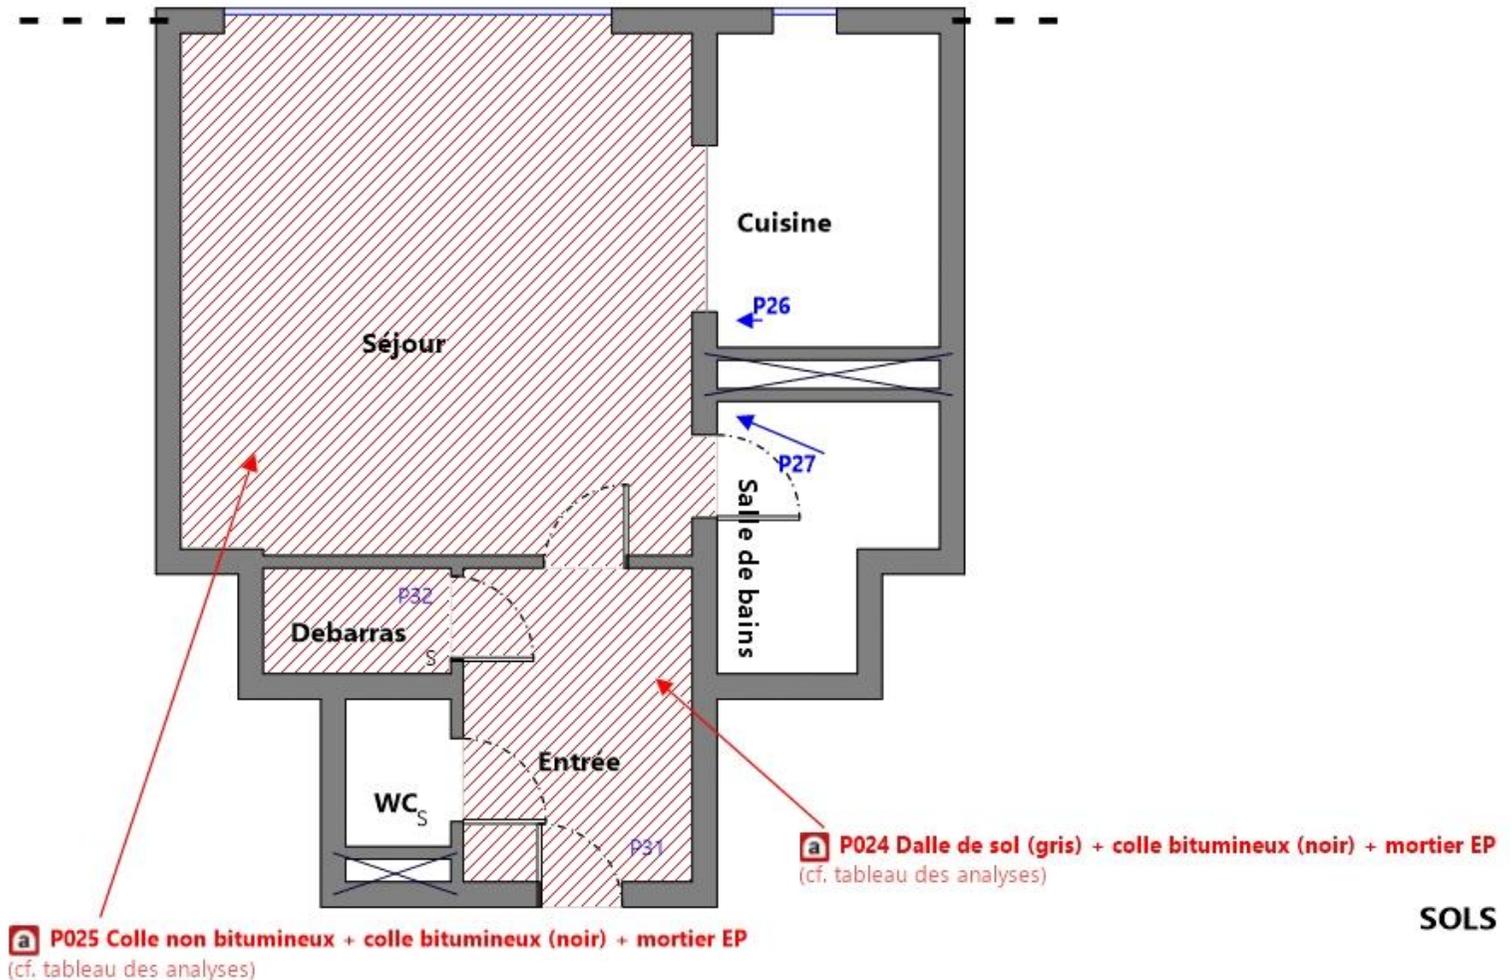
ZPSO025 Couche1: Peinture décorative (pailletées, gouttelettes, ...) + Couche2: Enduit de jointoiment des plaques de plâtre + Couche3: Bande + Couche4: plaques de plâtre

Affaire	M2988789
Opération	BENDERDOUCH ala eddine
Site	13 Square de Lorient (13LDL0804)
	77000
	Melun
Date de réalisation	11/10/2022
Matériaux et produits contenant de l'amiante	
	Surface amiante
	Linéaire / paroi amiante (type 1)
	Linéaire / paroi amiante (type 2)
	Conduit amiante
Sondages destructifs / Prélèvements	
	Px Prélèvement Positif
	Prélèvement négatif
	Sondage destructif
Types de murs	
	Mur Porteur
	Mur Cloison (type 1)
	Mur Cloison (type 2)
	Gaine technique
Eléments ou pièces non visités	
	Local non visitée
	Elément non visité
