Rapport de Repérage Amiante Avant réalisation de démolition dans un immeuble bâti

Numéro de dossier : M1638371
Date d'intervention : 08/02/2022

13LDL0807
13 Square de Lorient (13LDL0807)
77000 Melun

Planche de repérage des matériaux et produits amiantés
Affaire	M1638371
Opération	WACHE kévin
Site	13LDL0807
	13 Square de Lorient (13LDL0807)
	77000 Melun
Date de réalisation	24/02/2022
Matériaux et produits contenant de l'amiante	
	Surface amianté
	Linéaire / paroi amianté (type 1)
	Linéaire / paroi amianté (type 2)
	Conduit amianté
Sondages destructifs / Prélèvements	
	Px Prélèvement Positif
	Prélèvement négatif
	Sondage destructif
Types de murs	
	Mur Porteur
	Mur Cloison (type 1)
	Mur Cloison (type 2)
	Gaine technique
Eléments ou pièces non visités	
	Local non visitée
	Elément non visité

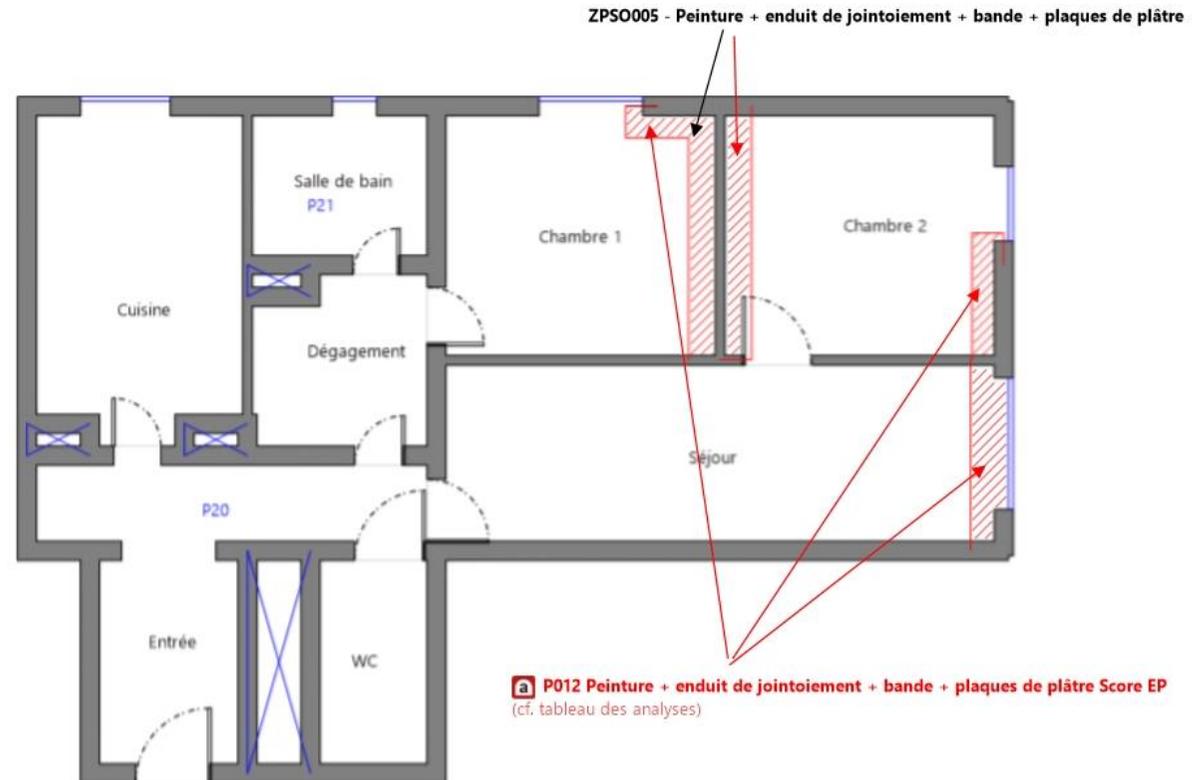
MURS ET ELEMENTS

Planche de repérage des matériaux et produits amiantés
Affaire	M1638371
Opération	WACHE kévin
Site	13LDL0807
	13 Square de Lorient (13LDL0807)
	77000 Melun
Date de réalisation	24/02/2022
Matériaux et produits contenant de l'amiante	
	Surface amianté
	Linéaire / paroi amianté (type 1)
	Linéaire / paroi amianté (type 2)
	Conduit amianté
Sondages destructifs / Prélèvements	
	Px Prélèvement Positif
	Prélèvement négatif
	Sondage destructif
Types de murs	
	Mur Porteur
	Mur Cloison (type 1)
	Mur Cloison (type 2)
	Gaine technique
Éléments ou pièces non visités	
	Local non visitée
	Élément non visité
