## Rapport de mission de repérage des matériaux et produits contenant de l'amiante avant réalisation de travaux

### 13 SQUARE DE LORIENT

77000 MELUN

RAPPORT N° :	13LDL0108	Laboratoire d'Analyses :	ITGA
Repérage réalisé le :	23/11/2018	Adresse laboratoire :	3 RUE ARMAND HERPIN LACROIX - CS 46537 35065 RENNES CEDEX
Accompagnateur :		Numéro d'accréditation :	1-5967
Par :	Romain DOMART	Organisme d'assurance professionnelle :	AXA France
N° certificat :	C008-SE07-2018	Adresse assurance :	313 Terrasses de l'Arche 92727 NANTERRE CEDEX
Date d'obtention :	29/06/2018	N° de contrat d'assurance :	10063271004
Organisme certificateur	16 rue villars - 57100 THIONVILLE	Date de validité :	31/12/2018

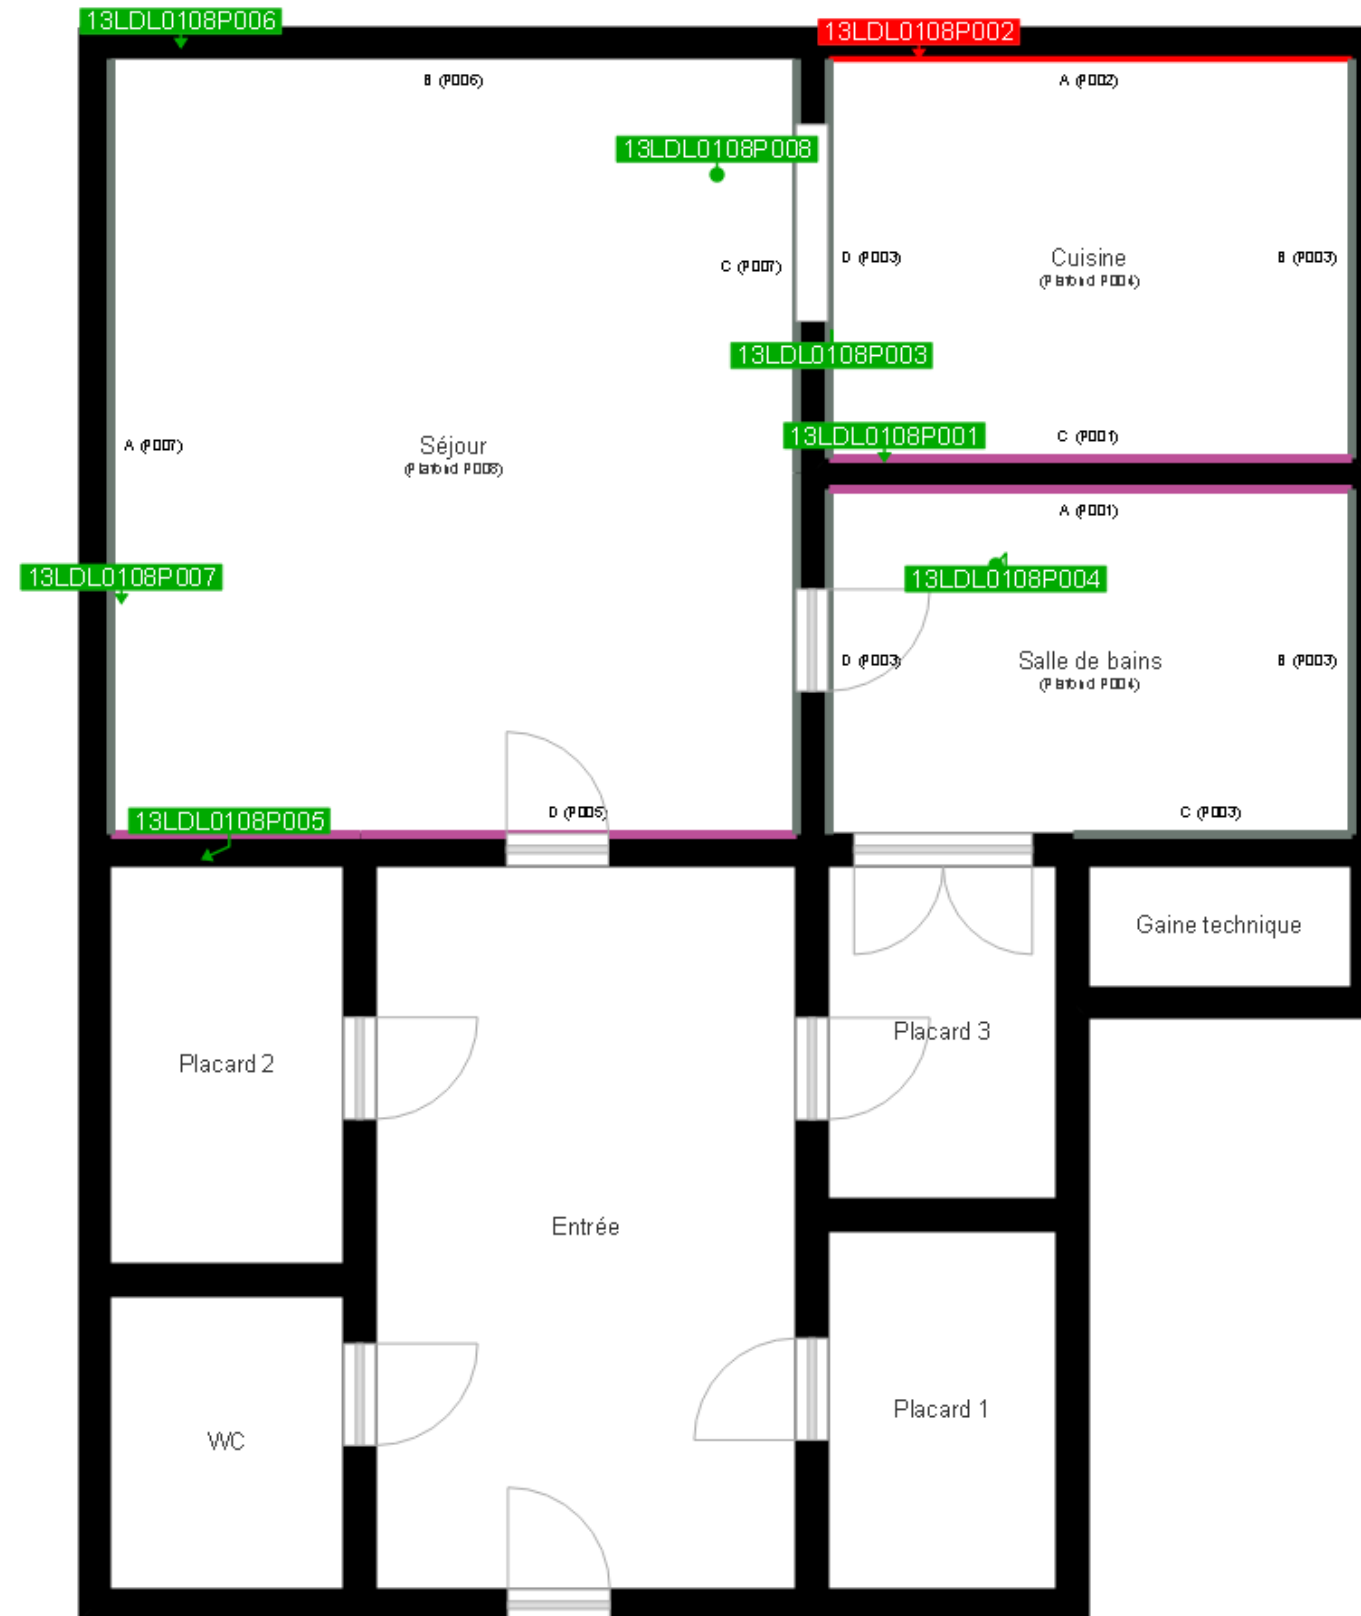
PIECE	ETAGE	ELEMENTS	DESRIPTIF LABORATOIRE	REPERAGE	Echantillon	METHODE	ETAT	RESULTAT
Cuisine	RC	Enduit / Peinture	Enduit plâtreux blanc en faible quantité en vrac + peinture en faible quantité non séparable + matériau gris en faible quantité en vrac non séparable	Mur A	13LDL0108P002	RESULTAT ANALYSE	BON ETAT	Amiante détecté (Chrysotile)
Cuisine	RC	Enduit / Peinture	Enduit plâtreux blanc en faible quantité en vrac + peinture en faible quantité non séparable + matériau gris en faible quantité en vrac non séparable	Mur A	13LDL0108P002	ZPSO	BON ETAT	Amiante détecté (Chrysotile)
