Rapport de mission de repérage des matériaux et produits contenant de l'amiante avant réalisation de travaux

13 SQUARE DE LORIENT

77000 MELUN

RAPPORT N° :	13LDL1002	Laboratoire d'Analyses :	ITGA
Repérage réalisé le :	14/08/2018	Adresse laboratoire :	3 RUE ARMAND HERPIN LACROIX - CS 46537 35065 RENNES CEDEX
Accompagnateur :		Numéro d'accréditation :	1-5967
Par :	Mickaël JULIEN	Organisme d'assurance professionnelle :	AXA France
N° certificat :	CPDI 4129	Adresse assurance :	313 Terrasses de l'Arche 92727 NANTERRE CEDEX
Date d'obtention :	01/01/2017	N° de contrat d'assurance :	10063271004
Organisme certificateur	I.CERT Parc Edonia - Bâtiment G - Rue de la Terre Victoria - 35760 SAINT-GREGOIRE	Date de validité :	31/12/2018

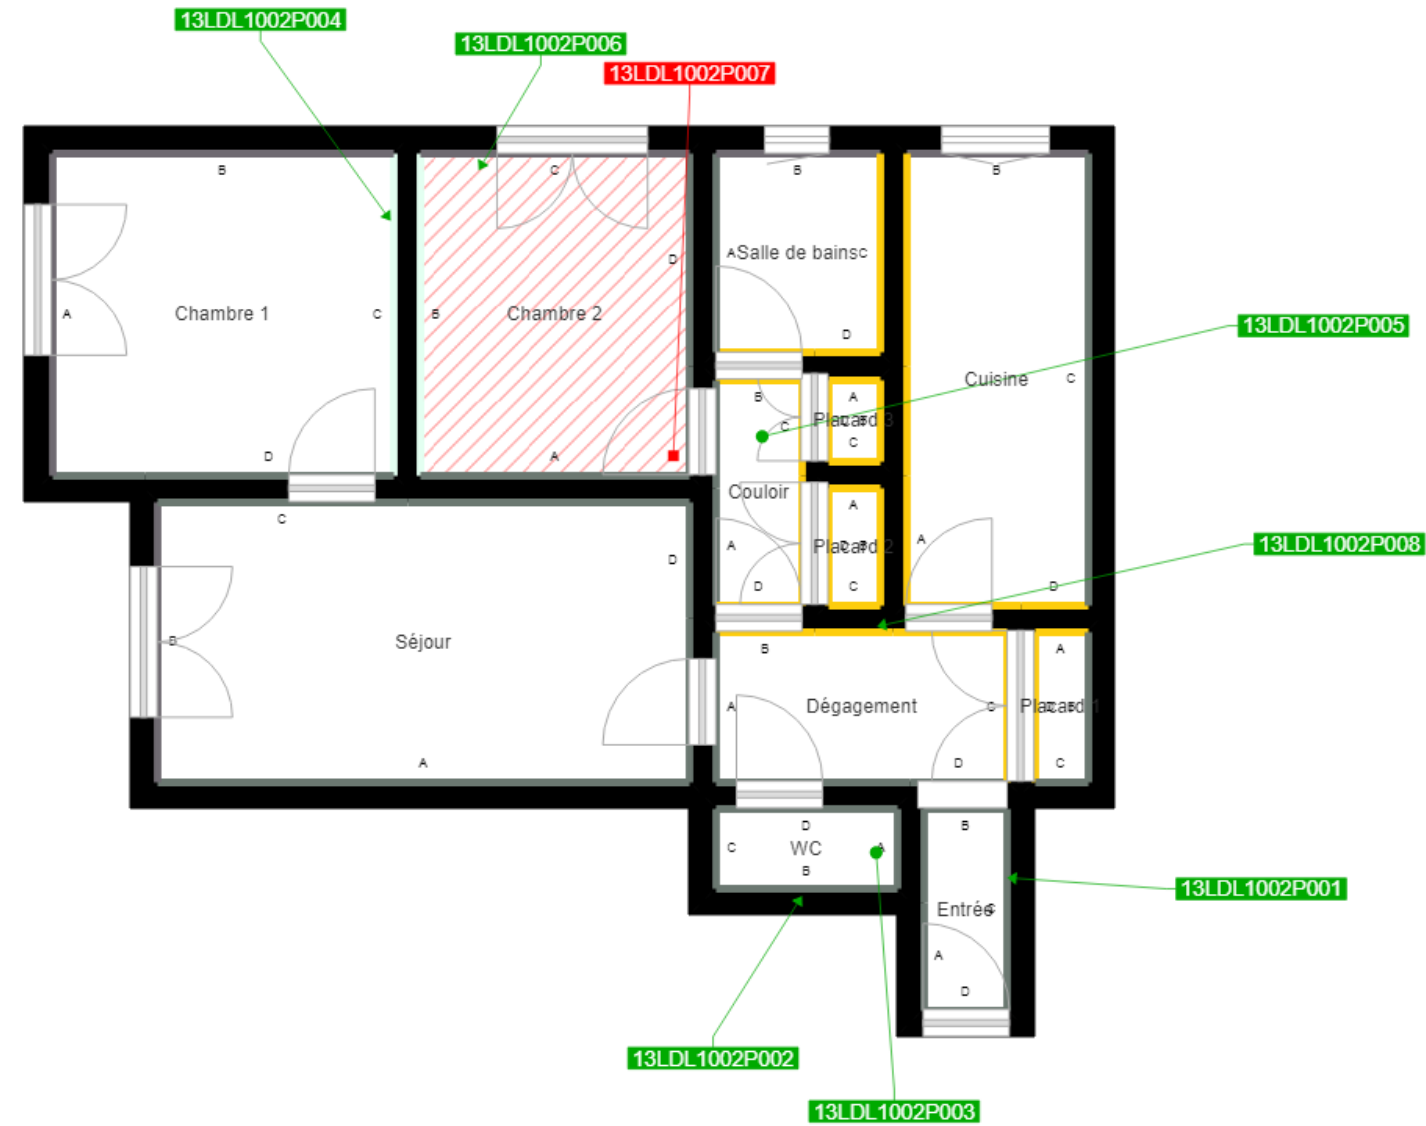
PIECE	ETAGE	ELEMENTS	DESCRIPTIF LABORATOIRE	Echantillon	REPERAGE	ETAT	RESULTAT	METHODE
Chambre 2		Revêtement souple	Colle polymère jaune non séparable + colle bitumineuse noire + ragréage gris non séparable	13LDL1002P007	Sol	DEGRADATION TOTALE	Fr2:Amiante détecté (Chrysotile)	ZSO
