Rapport de Repérage des matériaux et produits contenant de l'amiante avant réalisation de travaux dans un immeuble bâti

Numéro de dossier : MA2204049268
Date d'intervention : 16/05/2022

7 AVENUE CHARLES PEGUY
77000 MELUN
9ème étage - Porte 5

Lot numéro 13LDM905,

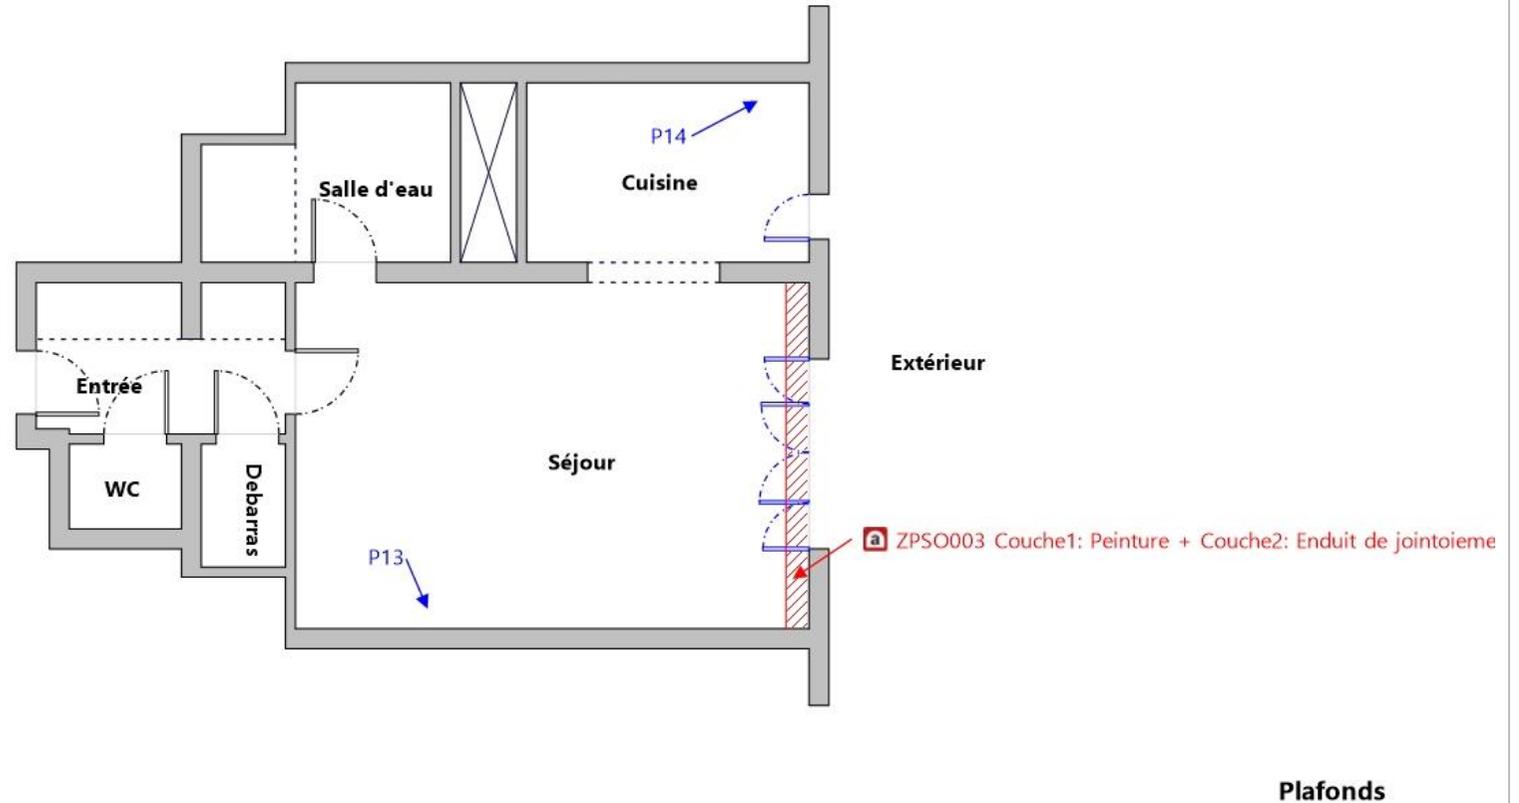
Planche de repérage des matériaux et produits amiantés
Affaire	MA2204049268
Opération	BRUN alexandre
Site	7 AVENUE CHARLES PEGUY (13LDM905)
	77000
	MELUN
Date de réalisation	25/05/2022
Matériaux et produits contenant de l'amiante	
	Surface amianté
	Linéaire / paroi amianté (type 1)
	Linéaire / paroi amianté (type 2)
	Conduit amianté
Sondages destructifs / Prélèvements	
Px	Prélèvement Positif
Px	Prélèvement négatif
S	Sondage destructif
Types de murs	
	Mur Porteur
	Mur Cloison (type 1)
	Mur Cloison (type 2)
	Gaine technique
Eléments ou pièces non visités	
	Local non visitée
	Elément non visité

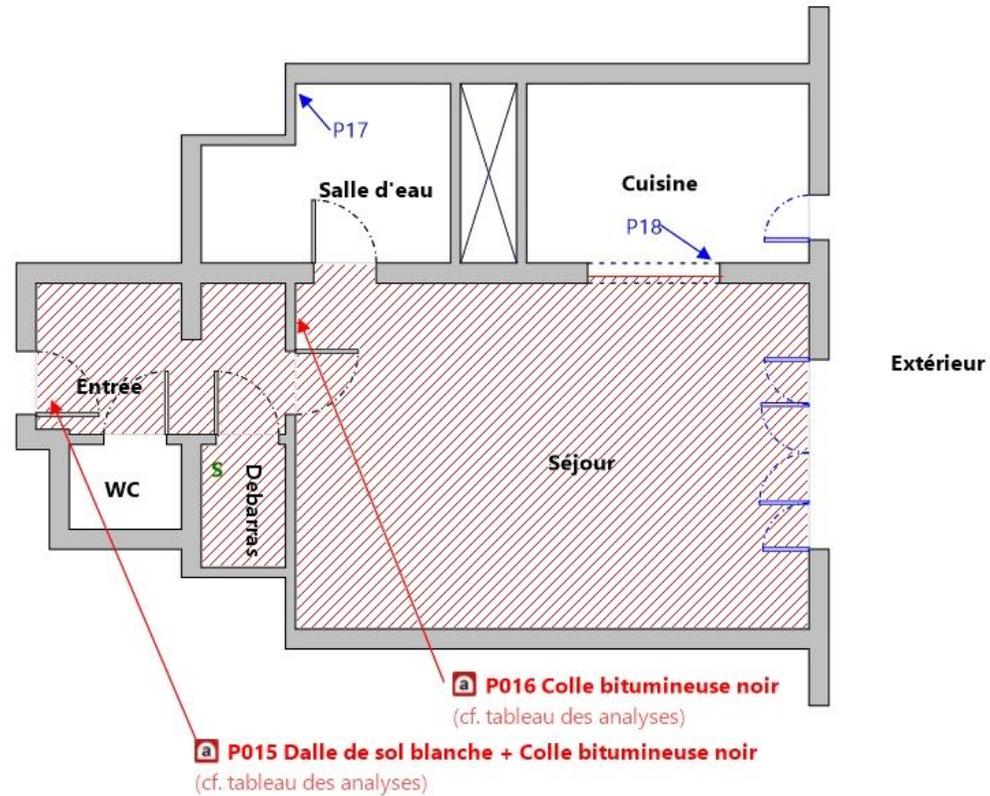
Planche de repérage des matériaux et produits amiantés
Affaire	MA2204049268
Opération	BRUN alexandre
Site	7 AVENUE CHARLES PEGUY (13LDM905)
	77000 MELUN
Date de réalisation	25/05/2022
Matériaux et produits contenant de l'amiante	
	Surface amianté
	Linéaire / paroi amianté (type 1)
	Linéaire / paroi amianté (type 2)
	Conduit amianté
Sondages destructifs / Prélèvements	
	Px Prélèvement Positif
	Px Prélèvement négatif
	S Sondage destructif
Types de murs	
	Mur Porteur
	Mur Cloison (type 1)
	Mur Cloison (type 2)
	Gaine technique
Éléments ou pièces non visités	
	Local non visité
	Élément non visité
