Rapport de Repérage Amiante Avant réalisation de travaux dans un immeuble bâti

Numéro de dossier : 1324450
Date d'intervention : 06/04/2021

7 AVENUE CHARLES PEGUY LOG 8
13LDM0108 (13LDM0108)
77000 MELUN

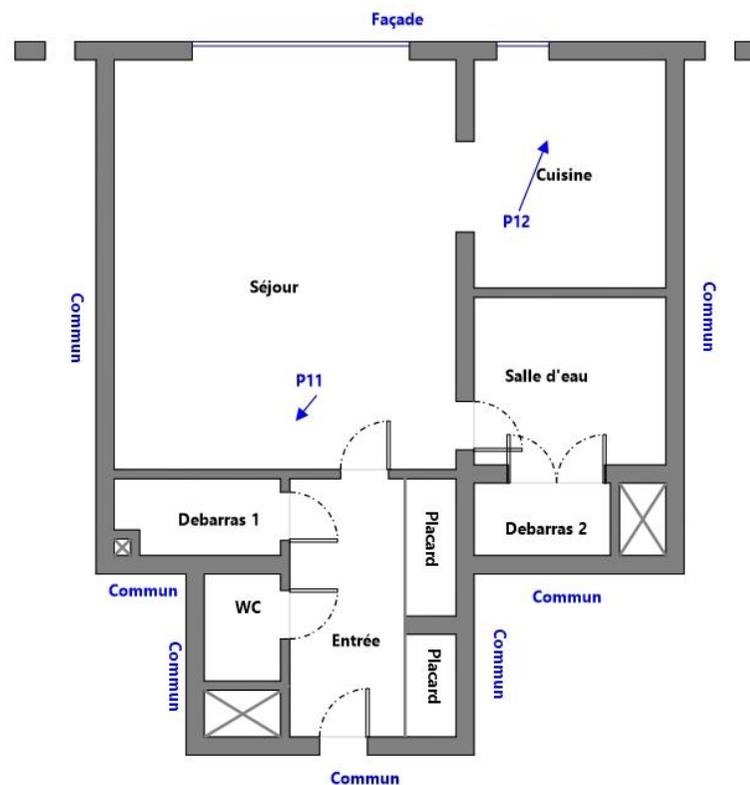
a P014 Couche1: Colle non bitumineuse + Couche2: Dalle de sol + Couche3: Colle bitumineuse EP
(cf. tableau des analyses)
