Rapport de Repérage Amiante Avant réalisation de travaux dans un immeuble bâti

Numéro de dossier : MA2201009704
Date d'intervention : 31/01/2022

13LDM1002
7 AVENUE CHARLES PEGUY (13LDM1002)
77000 MELUN
Bat. N/A; Etage 10; Porte 2

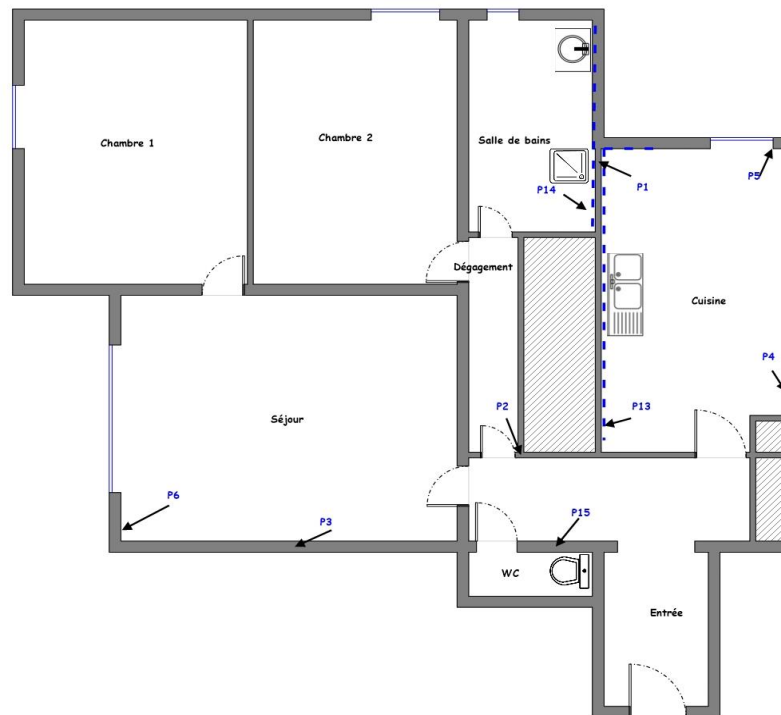
MUR

Planche de repérage des matériaux et produits amiantés
Affaire	MA2201009704
Opération	LUBINO sly
Site	13LDM1002
	7 AVENUE CHARLES PEGUY (13LDM1002)
	77000 MELUN
Date de réalisation	14/02/2022
Matériaux et produits contenant de l'amiante	
	Surface amianté
	Linéaire / paroi amianté (type 1)
	Linéaire / paroi amianté (type 2)
	Conduit amianté
Sondages destructifs / Prélèvements	
	Prélèvement Positif
	Prélèvement négatif
	Sondage destructif
Types de murs	
	Mur Porteur
	Mur Cloison (type 1)
	Mur Cloison (type 2)
	Gaine technique
Éléments ou pièces non visités	
	Local non visitée
	Elément non visité

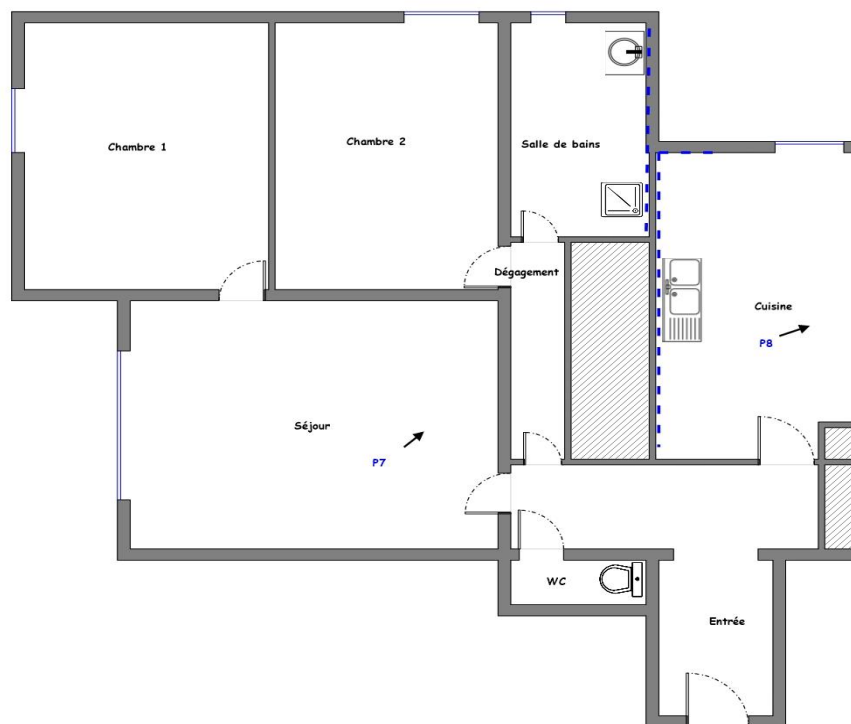
PLAFOND

Planche de repérage des matériaux et produits amiantés
Affaire	MA2201009704
Opération	LUBINO sly 13LDM1002
Site	7 AVENUE CHARLES PEGUY (13LDM1002)
	77000 MELUN
Date de réalisation	14/02/2022
Matériaux et produits contenant de l'amiante	
	Surface amianté
	Linéaire / paroi amianté (type 1)
	Linéaire / paroi amianté (type 2)
	Conduit amianté
Sondages destructifs / Prélèvements	
	Prélèvement Positif
	Prélèvement négatif
	Sondage destructif
Types de murs	
	Mur Porteur
	Mur Cloison (type 1)
	Mur Cloison (type 2)
	Gaine technique
Eléments ou pièces non visités	
	Local non visitée
	Elément non visité
