Rapport de Repérage Amiante Avant réalisation de travaux dans un immeuble bâti

Numéro de dossier : M0813630
Date d'intervention : 28/06/2021

13LDM1204
7 AVENUE CHARLES PEGUY
77000 MELUN

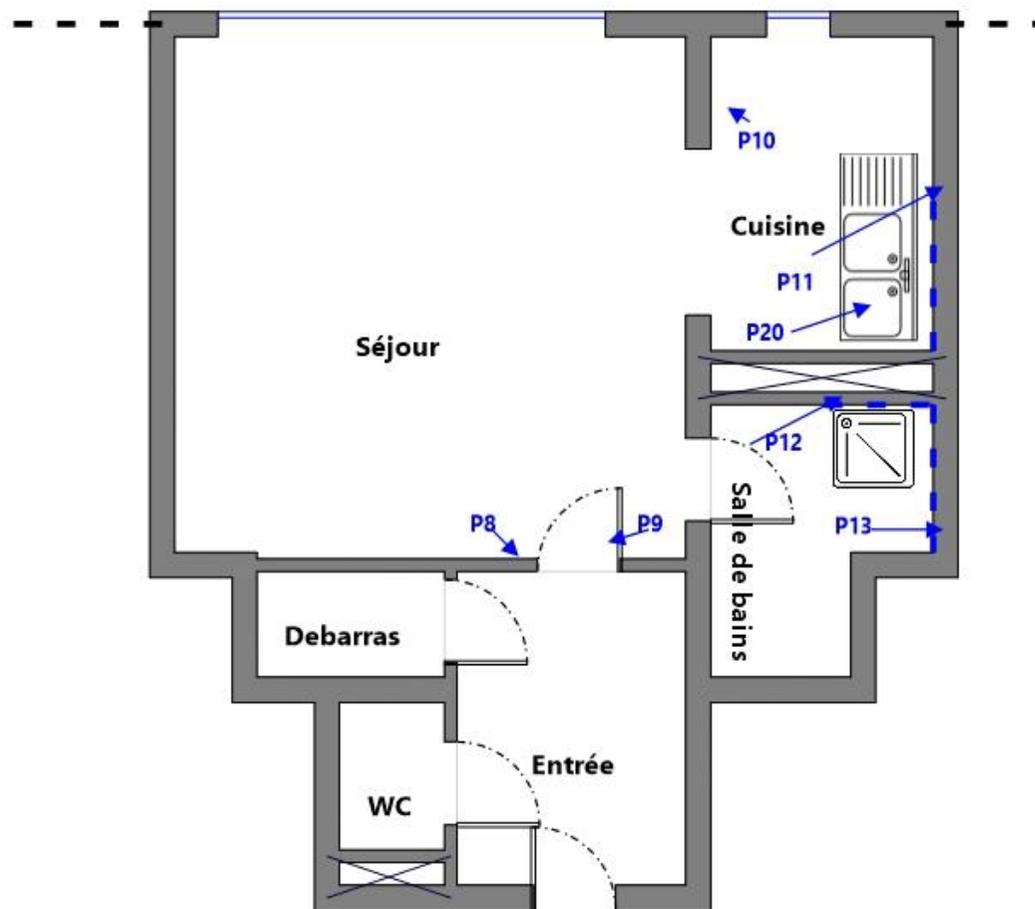
PAROIS VERTICALES

Planche de repérage des matériaux et produits amiantés
Affaire	M0813630
Opération	Telmo DA MOTA GOMES
Site	13LDM1204
	7 AVENUE CHARLES PEGUY
	77000
	MELUN
Date de réalisation	06/07/2021
Matériaux et produits contenant de l'amiante	
	Surface amianté
	Linéaire / paroi amianté (type 1)
	Linéaire / paroi amianté (type 2)
	Conduit amianté
Sondages destructifs / Prélèvements	
	Prélèvement Positif
	Prélèvement négatif
	Sondage destructif
Types de murs	
	Mur Porteur
	Mur Cloison (type 1)
	Mur Cloison (type 2)
	Gaine technique
Eléments ou pièces non visités	
	Local non visitée
	Elément non visité

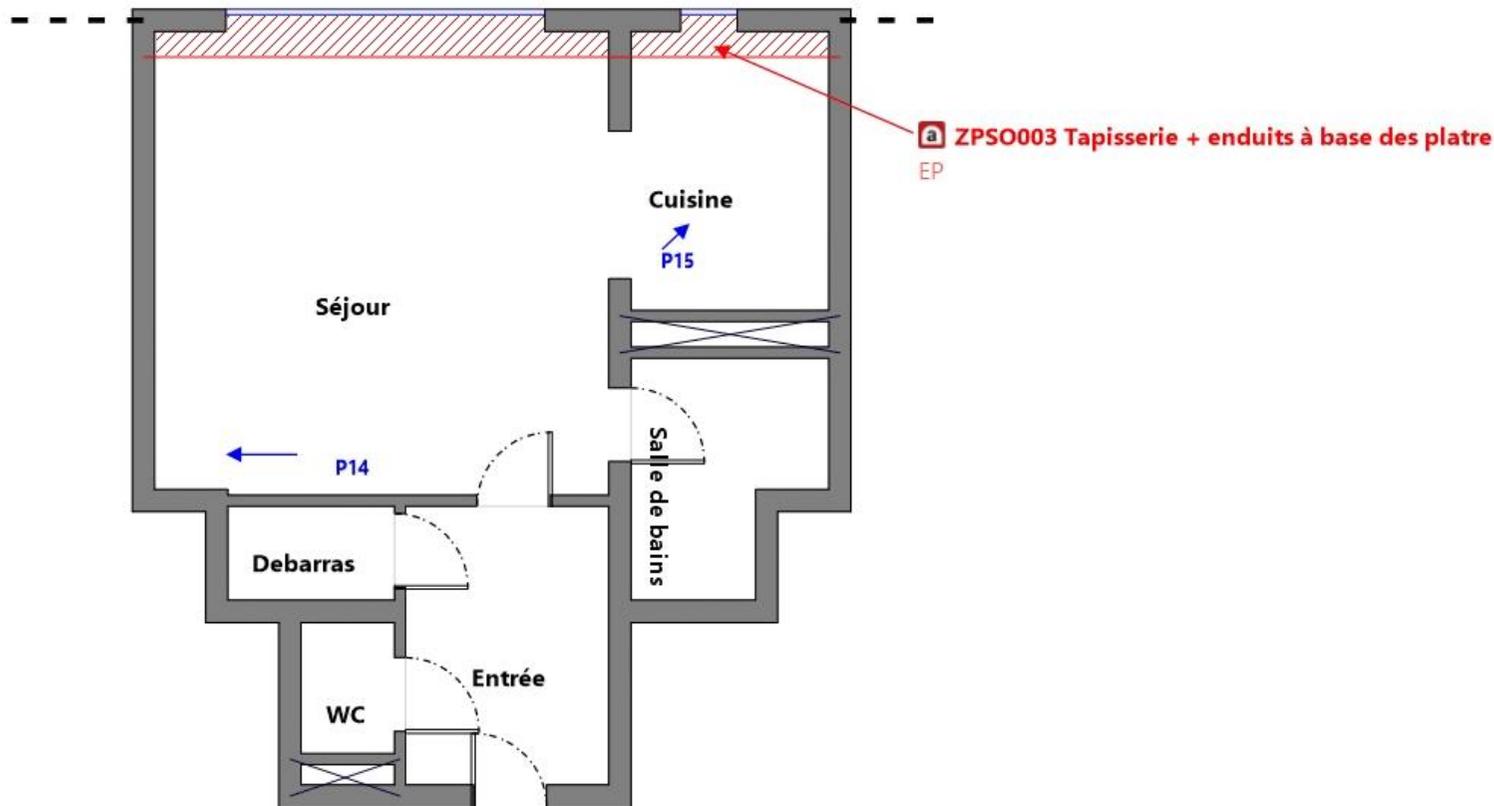
ELEMENTS

Planche de repérage des matériaux et produits amiantés
Affaire	M0813630
Opération	Telmo DA MOTA GOMES
Site	13LDM1204
	7 AVENUE CHARLES PEGUY
	77000 MELUN
Date de réalisation	06/07/2021
Matériaux et produits contenant de l'amiante	
	Surface amianté
	Linéaire / paroi amianté (type 1)
	Linéaire / paroi amianté (type 2)
	Conduit amianté
Sondages destructifs / Prélèvements	
	Px Prélèvement Positif
	Px Prélèvement négatif
	S Sondage destructif
Types de murs	
	Mur Porteur
	Mur Cloison (type 1)
	Mur Cloison (type 2)
	Gaine technique
Eléments ou pièces non visités	
	Local non visitée
	Elément non visité
