Rapport de repérage des matériaux et produits contenant de l'amiante avant réalisation de travaux dans un immeuble bâti

Numéro de dossier : MA2205075349
Date d'édition: 20/06/2022

7 AVENUE CHARLES PEGUY
77000 MELUN

Lot numéro 13LDM1208,

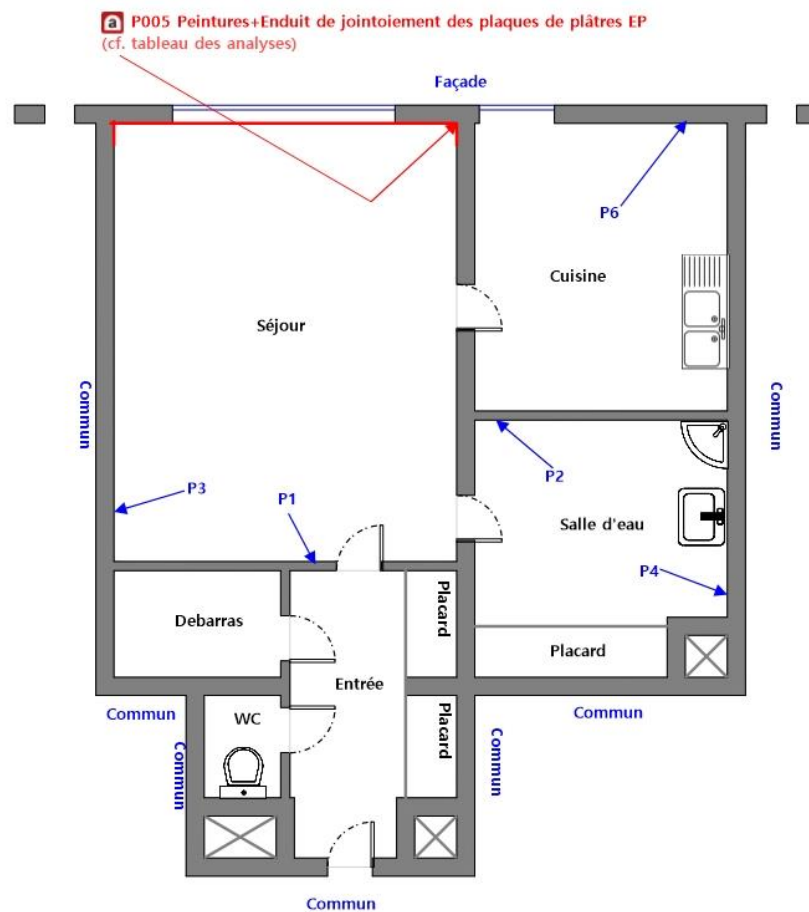
Murs

ZPSO	Niveau	Localisation	Zone	Description du prélèvement réalisé	Surface indicative
ZPSO003	12ème étage Porte 8	Séjour	Doublage mur donnant sur extérieures avec liaisons sur murs et plafonds	<u>Analyse : P005</u> - Phase 2 Matériau de type système d'enduit peinture (rose) ; matériau dur de type plaque (plâtreux) (marron) (Présence d'amiante)	8.87 M2
