Rapport de Repérage Amiante Avant réalisation de travaux dans un immeuble bâti

Numéro de dossier : M6558025
Date d'intervention : 05/07/2021

25 RUE DU CL DE LATOUR
77000 MELUN

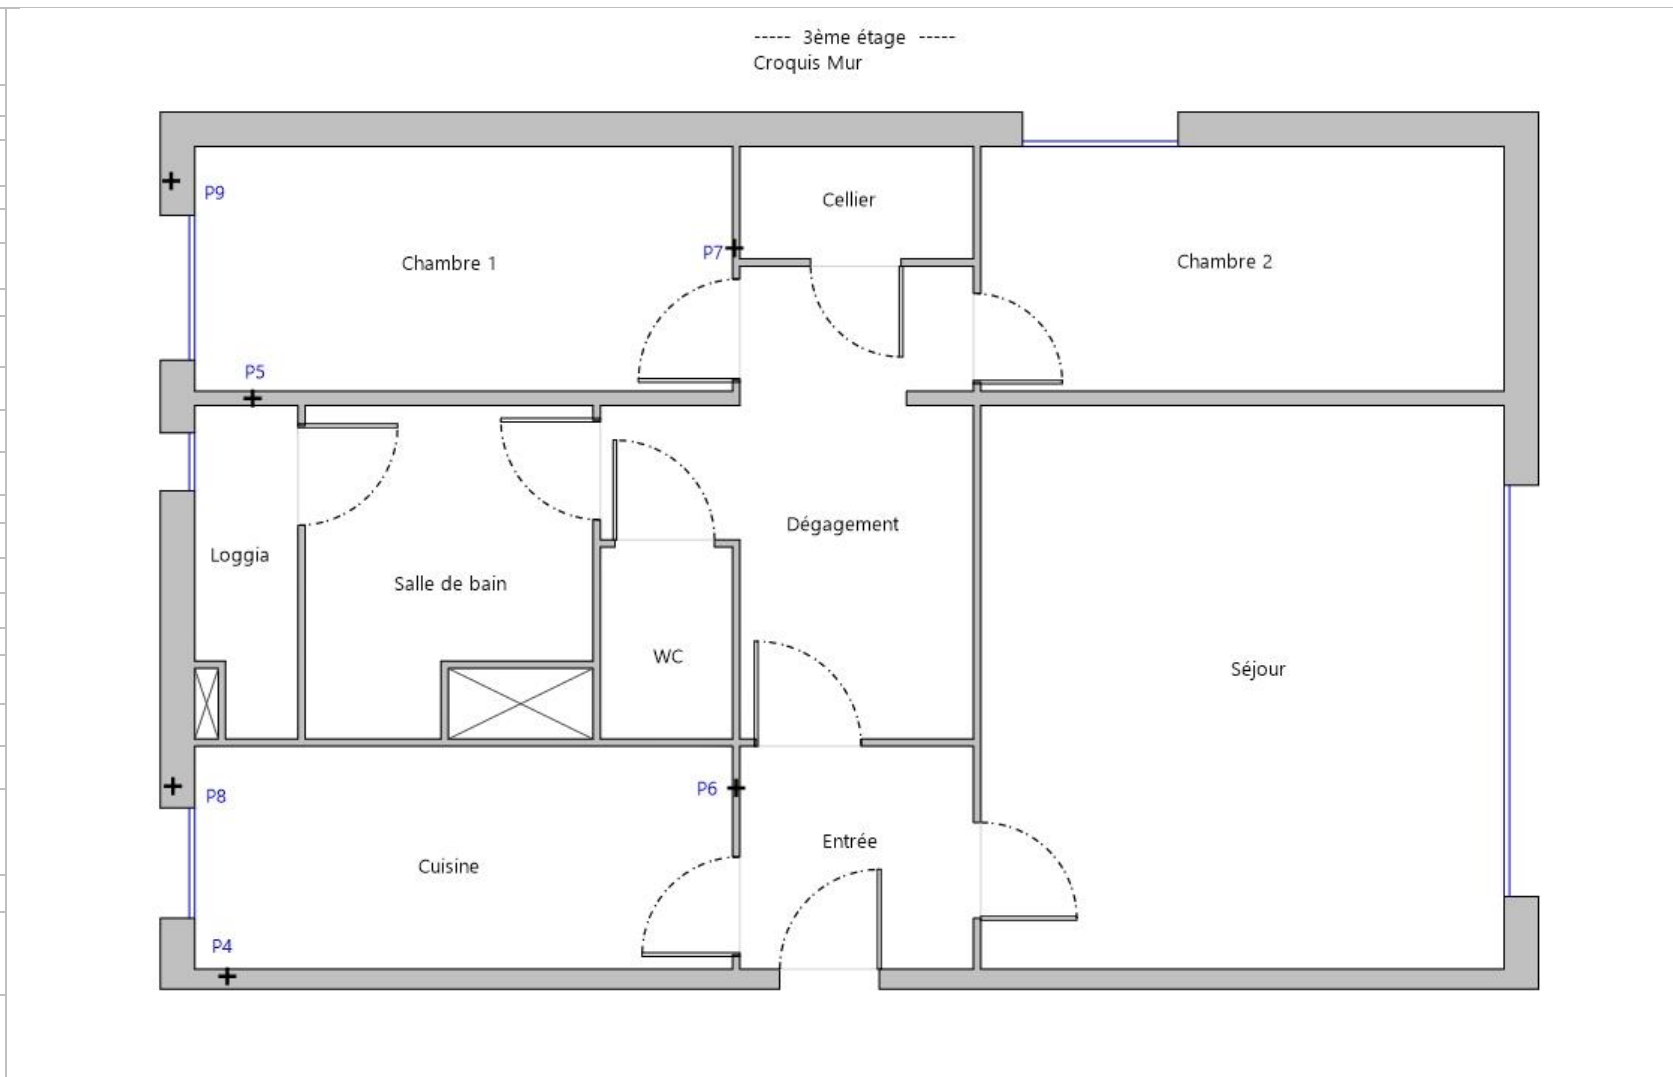
a P001 Colle non bitumineuse + Dalle de sol + Colle bitumineuse EP
(cf. tableau des analyses)

Planche de repérage des matériaux et produits amiantés
Affaire	M6558025
Opération	Mohamed AARRAS
Site	25 RUE DU CL DE LATOUR
	77000 MELUN
Date de réalisation	05/07/2021
Matériaux et produits contenant de l'amiante	
	Surface amianté
	Linéaire / paroi amianté (type 1)
	Linéaire / paroi amianté (type 2)
	Conduit amianté
Sondages destructifs / Prélèvements	
	Px Prélèvement Positif
	Px Prélèvement négatif
	S Sondage destructif
Types de murs	
	Mur Porteur
	Mur Cloison (type 1)
	Mur Cloison (type 2)
	Gaine technique
Eléments ou pièces non visités	
	Local non visitée
	Elément non visité

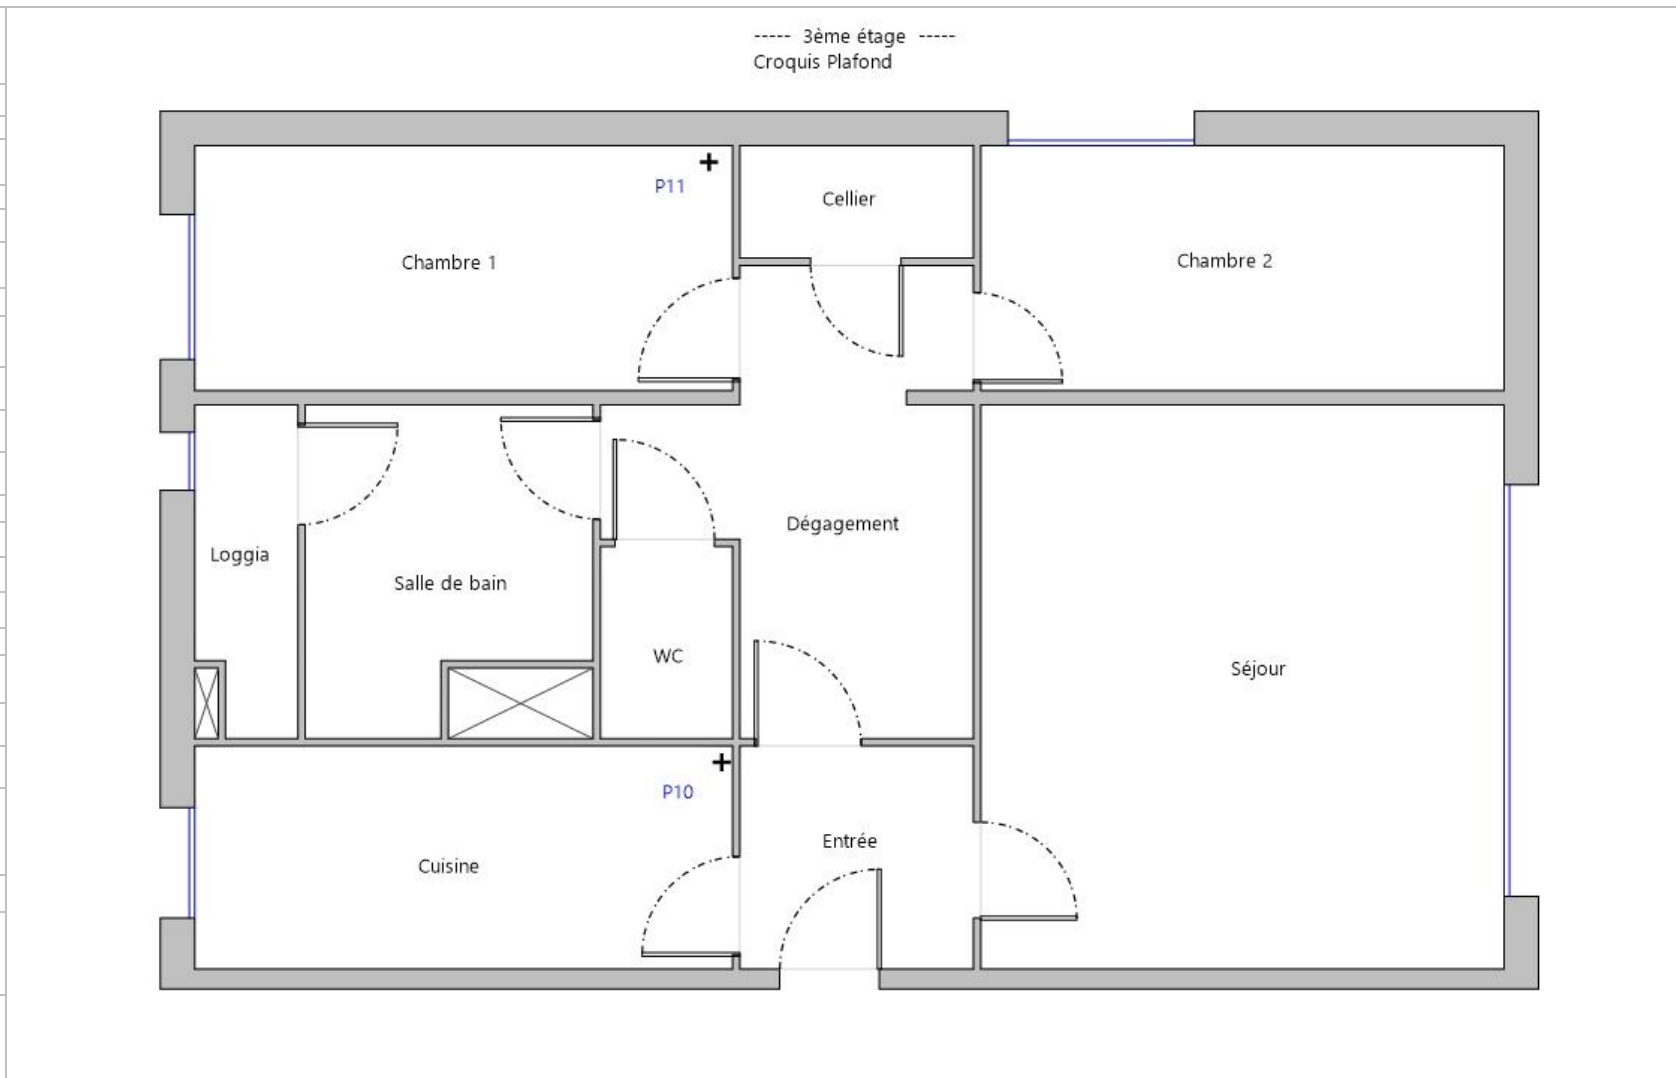
Planche de repérage des matériaux et produits amiantés
Affaire	M6558025
Opération	Mohamed AARRAS
Site	25 RUE DU CL DE LATOUR 77000
	MELUN
Date de réalisation	05/07/2021
Matériaux et produits contenant de l'amiante	
	Surface amianté
	Linéaire / paroi amianté (type 1)
	Linéaire / paroi amianté (type 2)
	Conduit amianté
Sondages destructifs / Prélèvements	
	Px Prélèvement Positif
	Prélèvement négatif
	Sondage destructif
Types de murs	
	Mur Porteur
	Mur Cloison (type 1)
	Mur Cloison (type 2)
	Gaine technique
Éléments ou pièces non visités	
	Local non visitée
	Élément non visité
