Rapport de mission de repérage des matériaux et produits contenant de l'amiante avant réalisation de travaux

23 COLONEL DE LATOUR

23
MELUN

RAPPORT N° :	MELUN - 23 COLONEL DE LATOUR	Laboratoire d'Analyses :	ITGA
Repérage réalisé le :	27/12/2017	Adresse laboratoire :	3 RUE ARMAND HERPIN LACROIX - CS 46537 35065 RENNES CEDEX
Accompagnateur :		Numéro d'accréditation :	1-5967
Par :	Mickaël JULIEN	Organisme d'assurance professionnelle :	ALLIANZ
N° certificat :	CPDI 4129	Adresse assurance :	Direction Opérations Entreprises 5C Esplanade Charles de Gaulle 33081 BORDEAUX CEDEX
Date d'obtention :	01/01/2017	N° de contrat d'assurance :	55897385
Organisme certificateur	I.CERT Parc Edonia - Bâtiment G - Rue de la Terre Victoria - 35760 SAINT-GREGOIRE	Date de validité :	31/12/2017

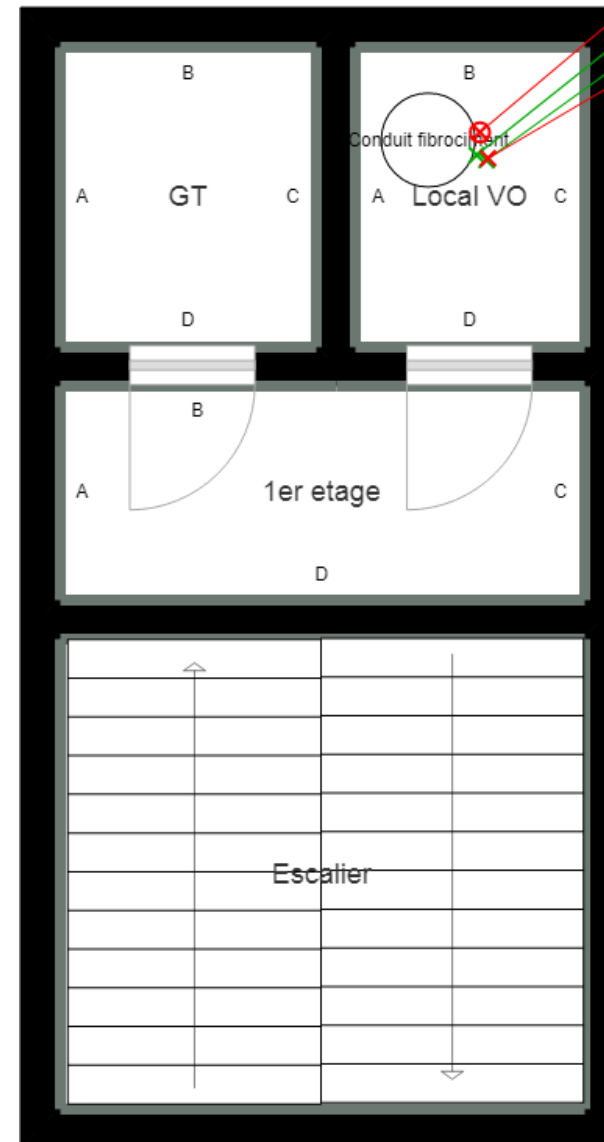
R+3

- MELUN - 23 COLONEL DE LATOURP004
- MELUN - 23 COLONEL DE LATOURP005
- MELUN - 23 COLONEL DE LATOURP006
- MELUN - 23 COLONEL DE LATOURP007

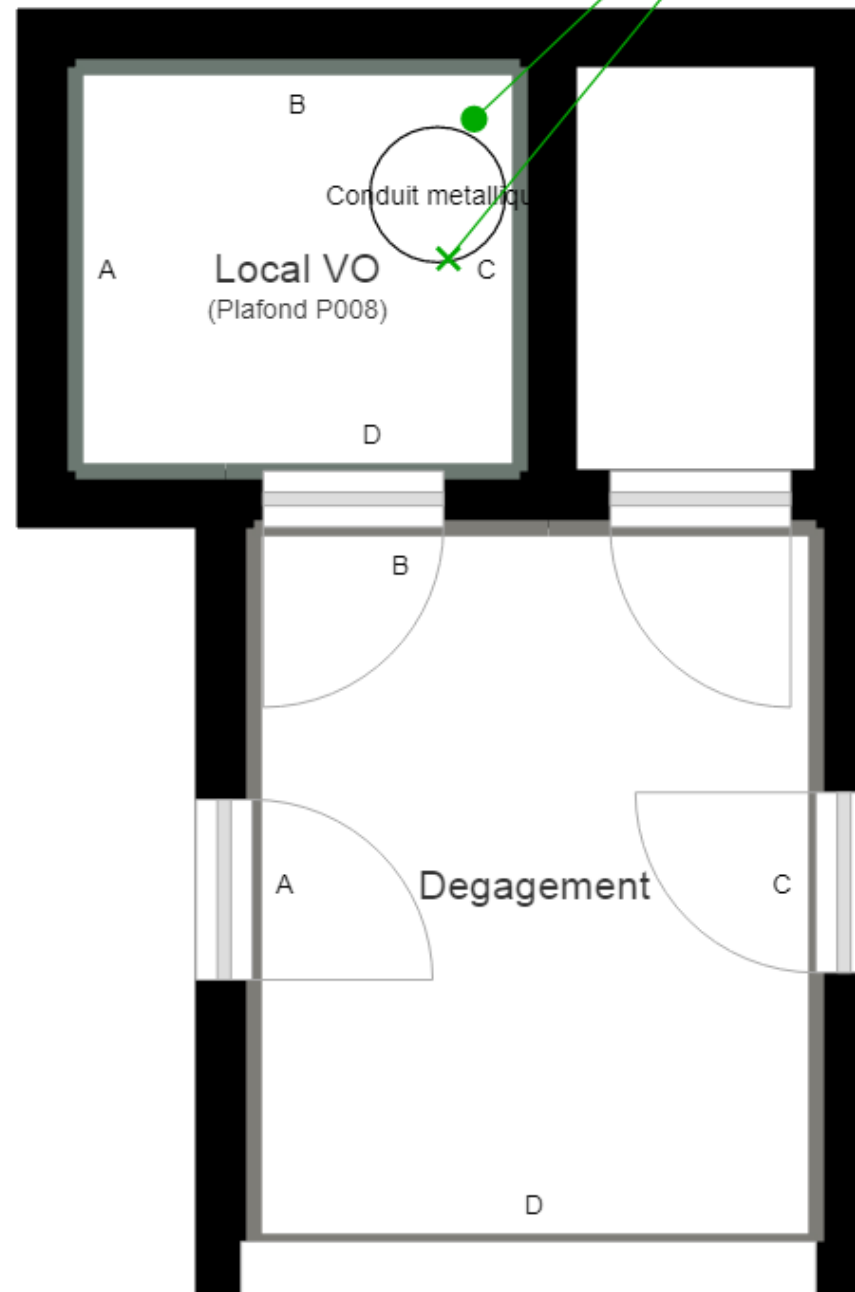
Sous-sol

MELUN - 23 COLONEL DE LATOURP008
MELUN - 23 COLONEL DE LATOURP009
